Santa Fe Sustentable:

# 1er Congreso de Eficiencia Energética

Mariano Cordero  
César Ordano  
INTI Rafaela

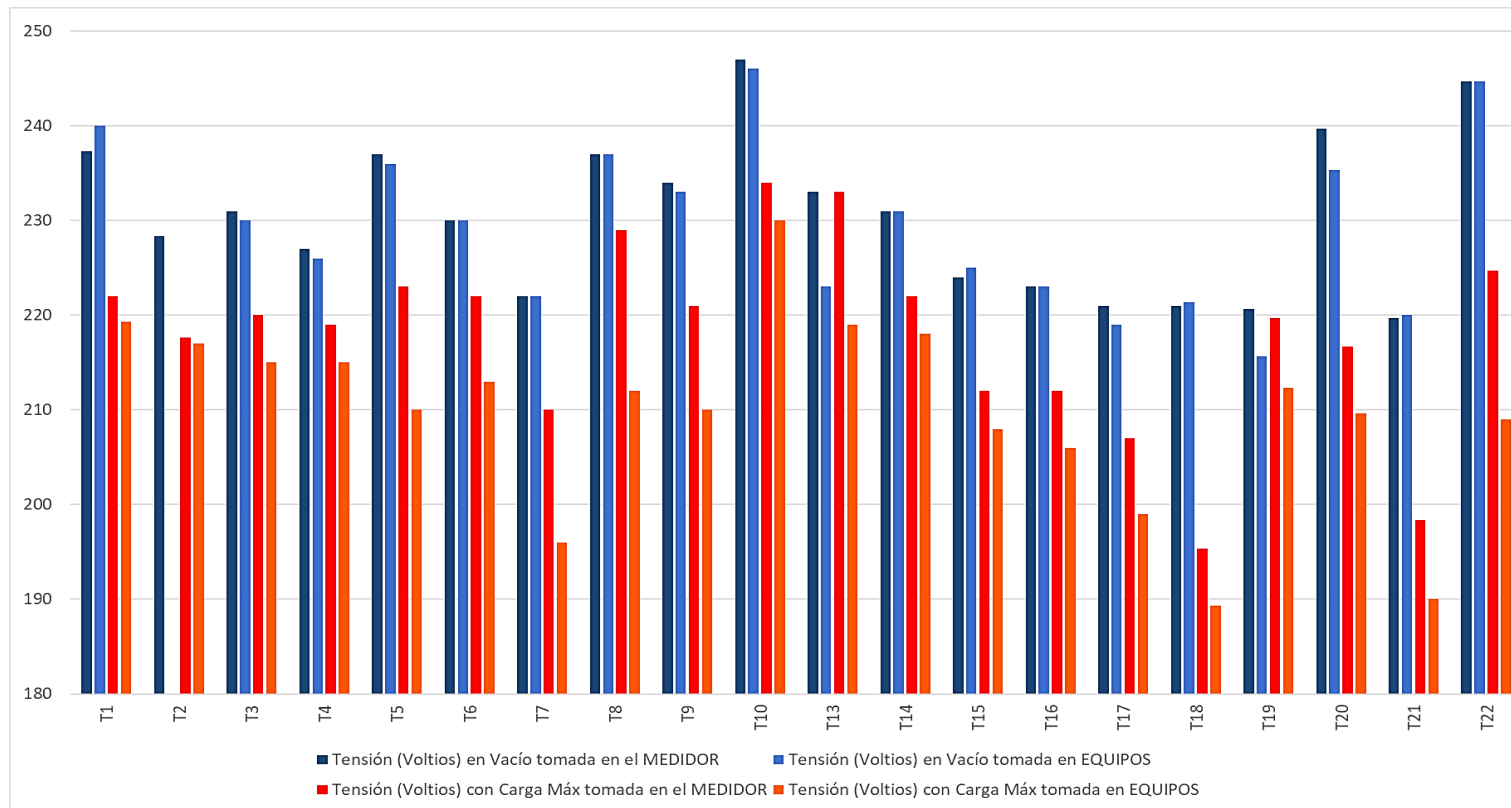
## Tensión relevada [V]

## Consideraciones de las tensiones relevadas:

1. En ningún tambo se relevó tensiones en vacío en el medidor por debajo de 220 V.
2. En algunas instalaciones mucha sensibilidad en el tendido hasta el transformador cuando entra la carga.
3. Algunos tamberos indicaron no poder conectar todos los equipos en forma simultanea ya que “saltaban las protecciones”, por lo que hacen un manejo orientado de la potencia para evitar esa circunstancia.
4. En varios casos se observaron tensiones bajas en Invierno, con lo cual la situación en verano es deficiente y provoca el uso de tractousinas sin cortes de energía de red.
