**PLATEA, VIGAS DE BORDE, VIGAS DE CIERRE Y TENSORES CON ANCLAJES
PUENTES NORTE Y SUR - RPN°13 S/LAGUNA "LA VERDECITA"**

**CORTE TRANSVERSAL Y DETALLE DE PLATEA - PUENTES
NORTE Y SUR -
RP N°13 S/LAGUNA "LA VERDECITA"**

**REPARACION ESTRIBOS MEDIANTE TENSORES
PUENTES NORTE Y SUR
RP N°13 S/LAGUNA "LA VERDECITA"**

TE NORTE S/RIO SALADO RP N°13 (AGUAS ARRIBA)

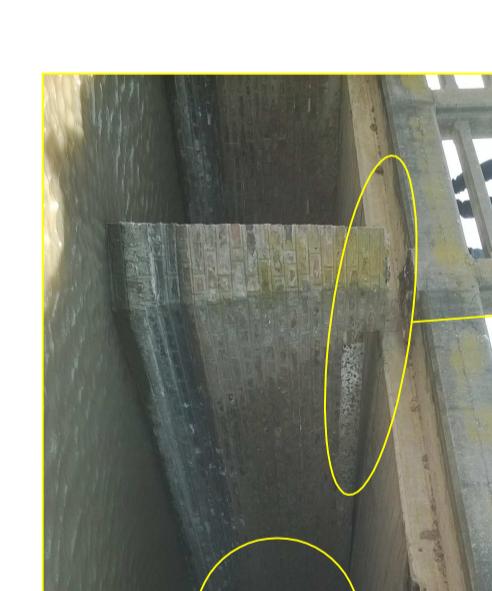
PILA 6.
Buen estado.

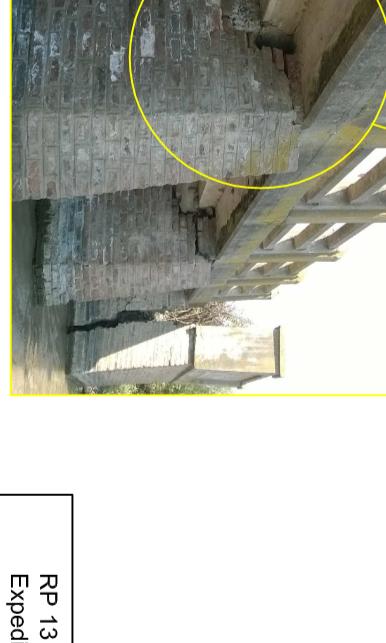
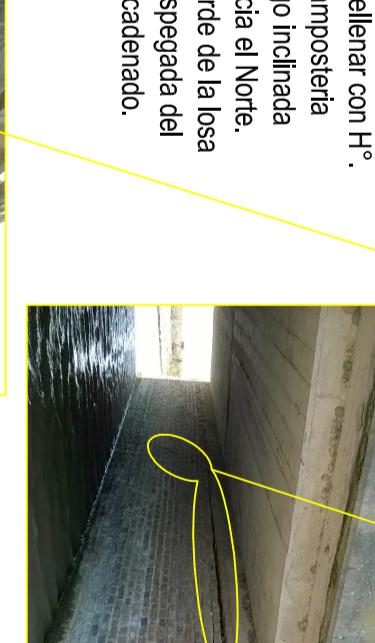
Parte de la pila
hundida,
sustituyendo la laca

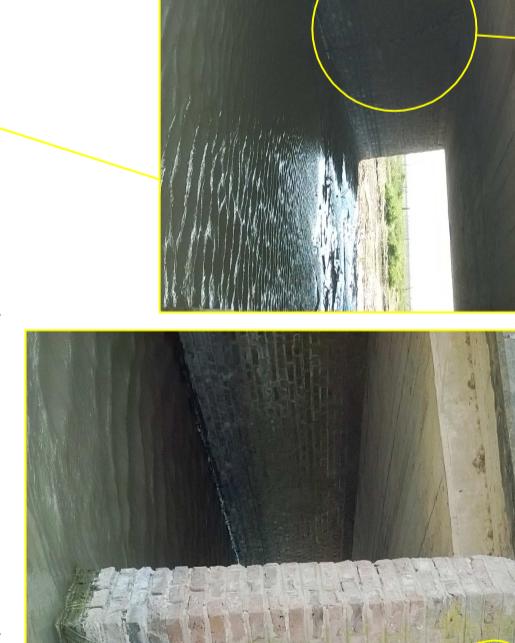
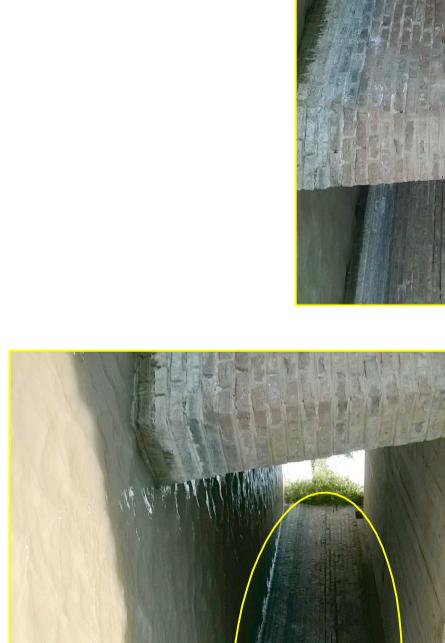
PILA 4:
Buen estado
(rotura desagüe)

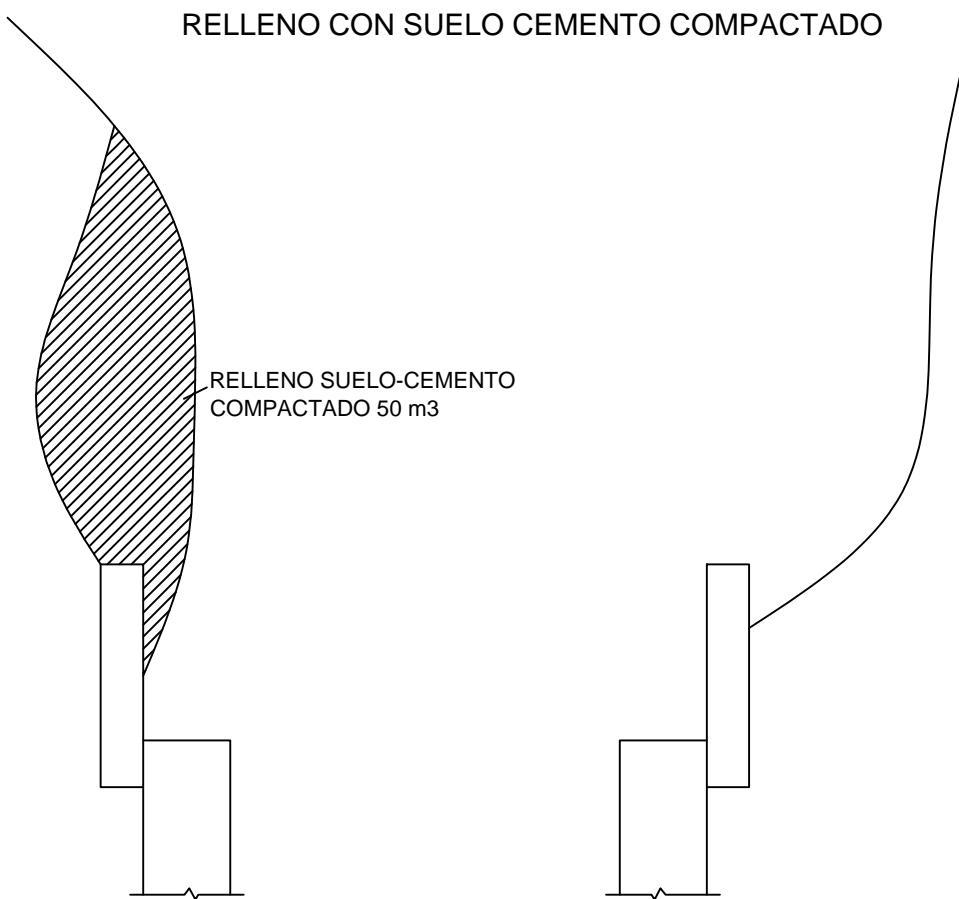
ESTRIBO MD:
Quebrado el muro frontal en encuentro con el ala, encocar y llenar con H° + colocar Tensor.

Muro frontal quebrado en f longitudinal y horizontal. Inyectar mortero desde fisura, luego llenado de juntas lava

PUENTE NORTE
RELLENO CON SUELO CEMENTO COMPACTADO

RELLENO
SUELO-CEMENTO
COMPACTADO
10 m³

PUENTE SUR
RELLENO CON SUELO CEMENTO COMPACTADO
