## **MANTEMINIENTO Y PUESTA EN CONDICIONES DE LA FACHADA DE SEC. DE TURISMO**

**OBRA:** Mantenimiento y puesta en condiciones de la fachada de la Sec. De Turismo.

**UBICACIÓN:** San Martin 1399 – Santa Fe

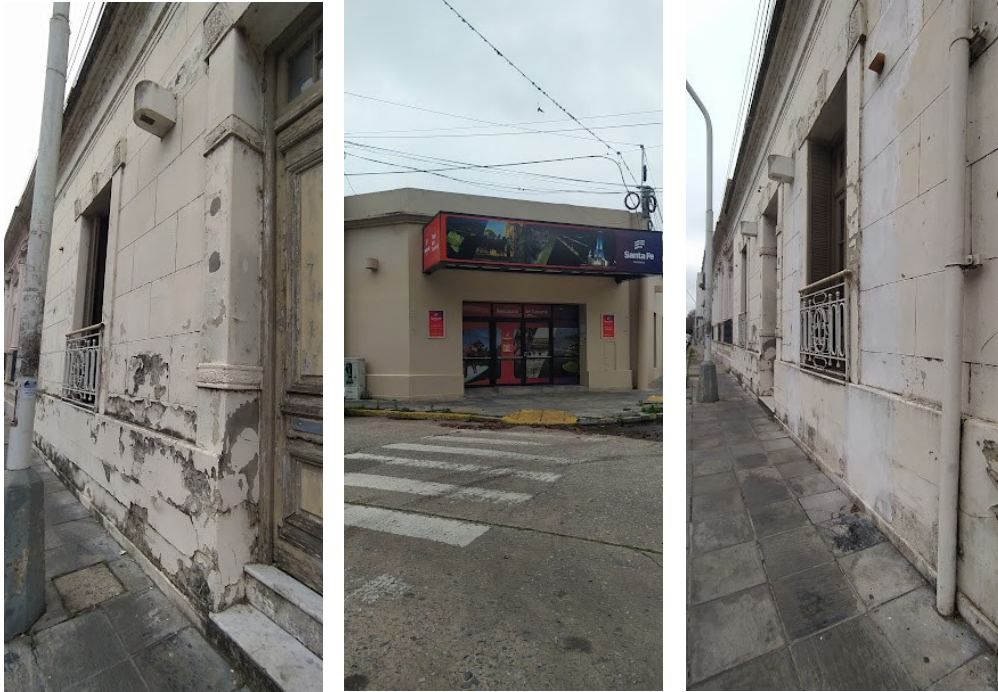
**ESTADO DE HECHO - FACHADA DE SEC. DE TURISMO**

- La capa de pintura presenta decoloración y desprendimientos en la fachada ubicada sobre calle San Martin.
- Se observan manchas de humedad en la parte inferior de la mayoría de las aberturas.
- Se detecta el desprendimiento de material, como yeso, en molduras y revestimientos de tipo símil piedra.
- Se evidencia la erosión de las molduras decorativas, debido a la exposición a agentes climáticos externos, como a la falta de mantenimiento adecuado.

- Se procederá a reparar los muros exteriores afectados por el paso del tiempo y las condiciones climáticas. Esto implicará el tratamiento de fisuras y grietas, así como la restauración de las molduras decorativas en las que se haya producido desprendimiento o deterioro, sellador acrílico. Las molduras dañadas serán reconstruidas para mantener la estética original del edificio.

- Se llevará a cabo la aplicación de tres capas de pintura látex exterior color arena, que permitan restituir la apariencia original y proteger la estructura de los efectos del clima. Esto incluye la preparación de las superficies, de imperfecciones y la aplicación de productos de calidad para asegurar la durabilidad del acabado.

- Se realizará una limpieza profunda de las aberturas, eliminando suciedad, manchas y agentes corrosivos acumulados. Posteriormente, se procederá a la pintura de las superficies de las aberturas con esmalte sintético de acabado satinado color negro, con el fin de mejorar su apariencia y protegerlas frente a la humedad y otros factores externos.

- Las rejas metálicas del edificio serán sometidas a un proceso de limpieza para eliminar residuos y prevenir la corrosión. Posteriormente, se les aplicará una capa de pintura especial que garantice una mayor resistencia a los factores climáticos y al paso del tiempo, asegurando una mayor durabilidad en el tiempo.
