OBRA: *Parque España Sur*
COMITENTE: *Municipalidad de Rosario*
UBICACION: *Rosario – Pcia de Santa Fe*
FECHA: *Julio de 2.005*

INFORME ESTUDIO GEOTECNICO

REV	ELAB	CONTR	APR	FECHA
0	NGB	MMO	MMO	05/10/2021
COMITENTE	Municipalidad de Rosario			
PLANO: Croquis de ubicación.	OBRA			
Escala: 1:1000. Medidas en m.	UBICACION	Análisis de desl. de talud y proy. de reconst.		
		Centro Cultural Parque de España. Rosario

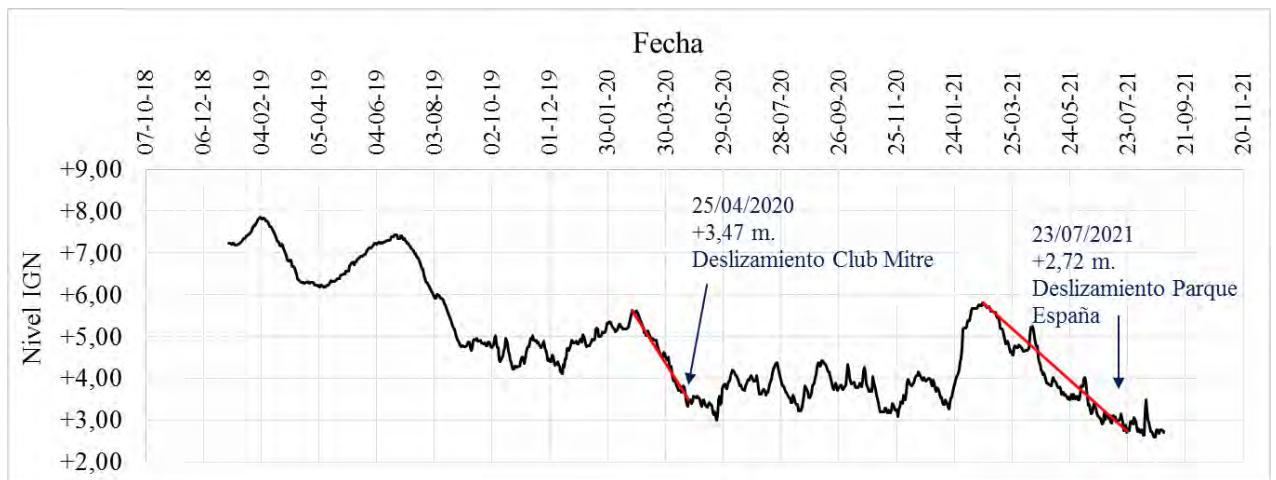
Figura 6 Bajante sostenida y eventos de deslizamientos observados

En la Figura 6 se observa en detalle la evolución del nivel del río en coincidencia con los eventos de deslizamiento observados y que constituyen el objeto principal del análisis. En la misma Figura se observan los dos períodos previos a los deslizamientos, indicando la tendencia de bajante observada.

De la Figura 6 se obtienen conclusiones de interés:

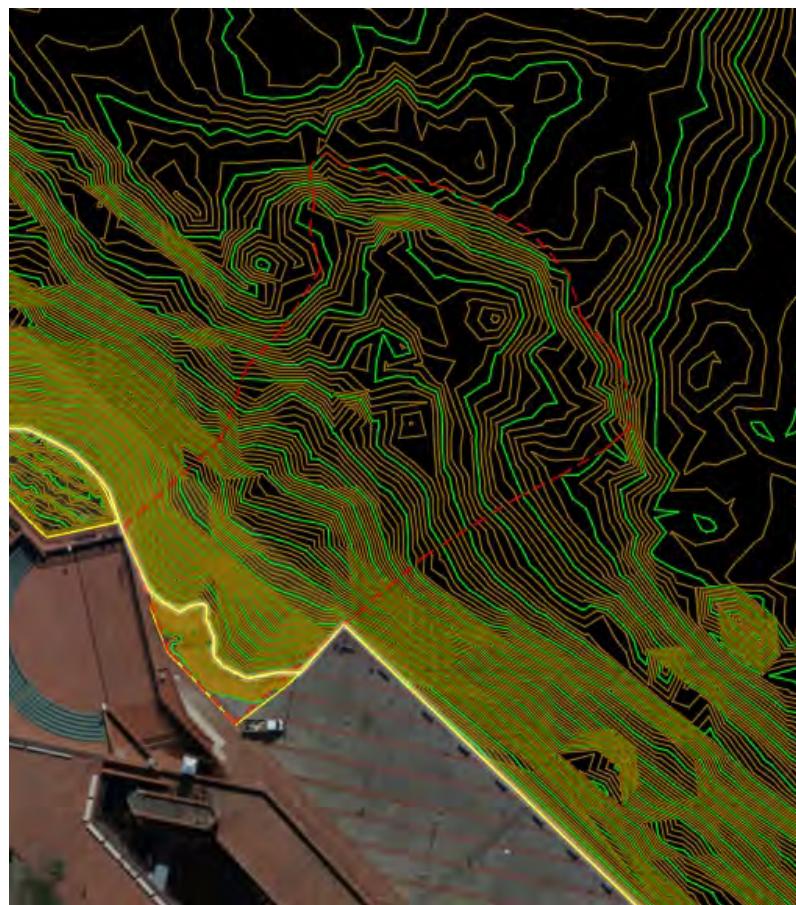
Figura 7 Interpretación aproximada de la zona deslizada

ocupada por el deslizamiento. La zona marcada en rojo es aproximada, obtenida a partir de la comparación de las elevaciones del fondo del río en comparación con el talud del lecho a ambos lados del deslizamiento. Según esta aproximación, el deslizamiento podría haber alcanzado una distancia casi 75 m. desde el borde del muelle existente, o 100 m. desde el muro del Centro Cultural Parque de España.

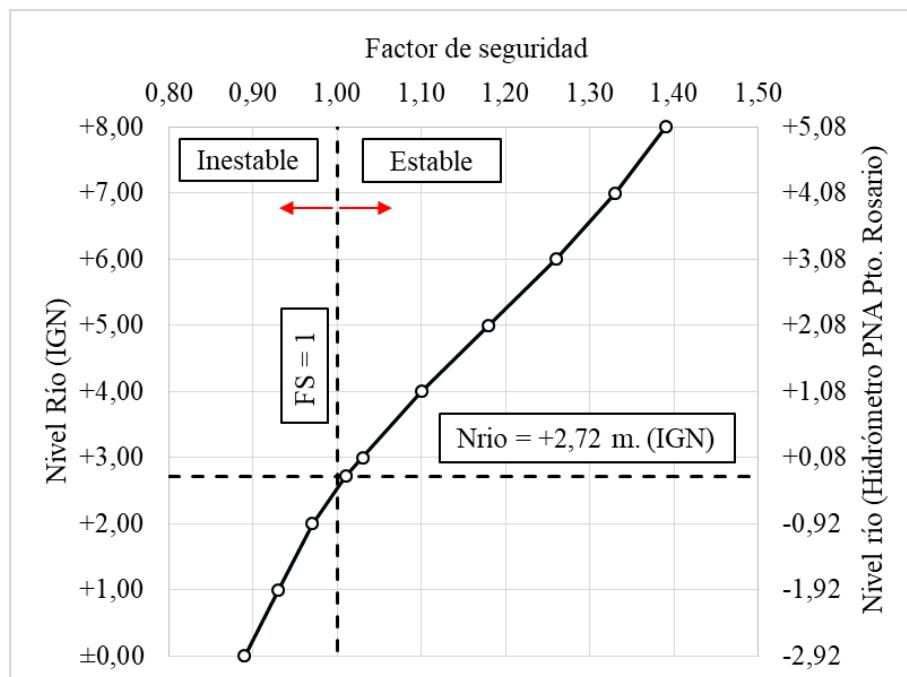
Figura 9 Factor de seguridad vs. Nivel del río para la situación previa al deslizamiento
(Perfil 1)

prácticamente igual a 1 para el nivel +2,72 m., lo cual permite explicar la ocurrencia del deslizamiento como consecuencia de la bajante. En la Figura 10 se muestra la cuña potencial de falla asociada a esta situación crítica.

Como primera conclusión, y considerando válidas las hipótesis adoptadas, el deslizamiento se produjo como consecuencia de la reducción del efecto estabilizador del agua de río sobre la cara del talud del relleno, y la reducida resistencia de las arpillas blandas sobre la cual se apoya el mismo.

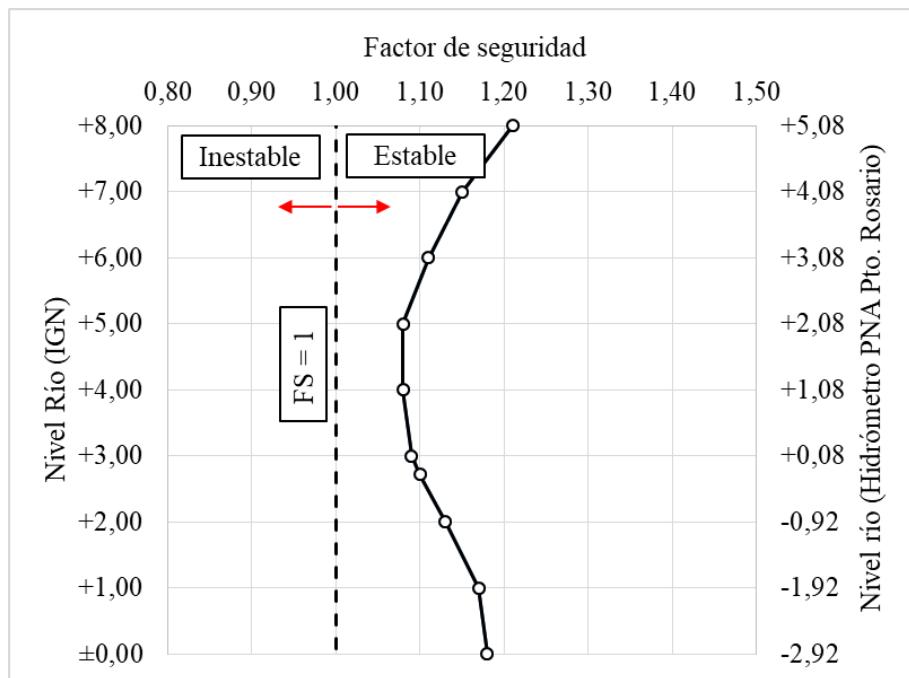
Figura 11 Factor de seguridad vs. Nivel del río para la situación actual (Perfil 1)

En la Figura 11 se indican los factores de seguridad obtenidos para la situación actual, para los diferentes niveles del río analizados. Se observa que la situación es estable, aunque los factores de seguridad son bajos, particularmente para niveles del río ubicados entre +5,00 m. y +3,00 m. El factor de seguridad aumenta levemente para niveles del río más altos, debido al efecto estabilizador sobre la cara del talud, y también para niveles más bajos debido al aumento de la presión efectiva en la zona de menor pendiente que emerge al pie de la zona deslizada. En las Figuras 12, 13 y 14 se observan las cuñas potenciales de falla para niveles del río iguales a +8,00 m., +5,00 m. y ±0,00 m. (+5,08 m., +2,08 m. y -2,92 m. según hidrómetro de PNA en el Puerto de Rosario).

- Para el Perfil 1 se observa una situación actual con valores mínimos del factor de seguridad para niveles del río de entre +3,00 m. y +5,00 m. El grado de seguridad es bajo, y las fallas asociadas a los menores valores de factor de seguridad corresponden a cuñas que pueden ampliar la zona deslizada aunque en principio no es probable que ocurra un deslizamiento de grandes volúmenes en el corto plazo. Por otra parte, debe tenerse en cuenta que la acción del oleaje y los agentes climáticos sobre la superficie expuesta de la zona deslizada puede ocasionar erosión y desprendimientos locales que con el tiempo produzcan una modificación del perfil y la ocurrencia de nuevos deslizamientos.

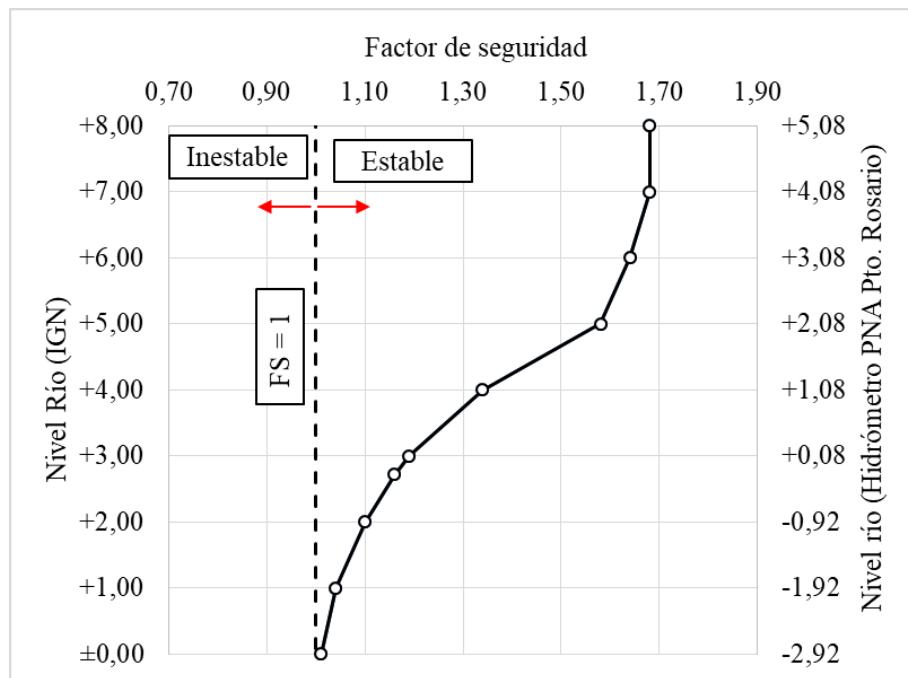
Figura 15 Factor de seguridad vs. Nivel del río para la situación actual (Perfil 2)

Se observa que bajo las hipótesis adoptadas la situación es estable, aunque los factores de seguridad son bajos, particularmente cuando el nivel del río se ubica por debajo de +4,00 m. La curva de variación del factor de seguridad obtenida, si bien es aproximada, permite explicar que en este sector no se hayan producido deslizamientos, ya que el factor de seguridad para los niveles mínimos experimentados en los últimos meses es mayor a la unidad. Según el modelo utilizado, la situación se tornaría inestable a medida que el nivel del río sigue descendiendo por debajo de +2,00 m. (-0,92 m. según hidrómetro de PNA en el Puerto de Rosario). Esto significa que de experimentarse nuevas bajantes, se podría producir un deslizamiento en esta zona.

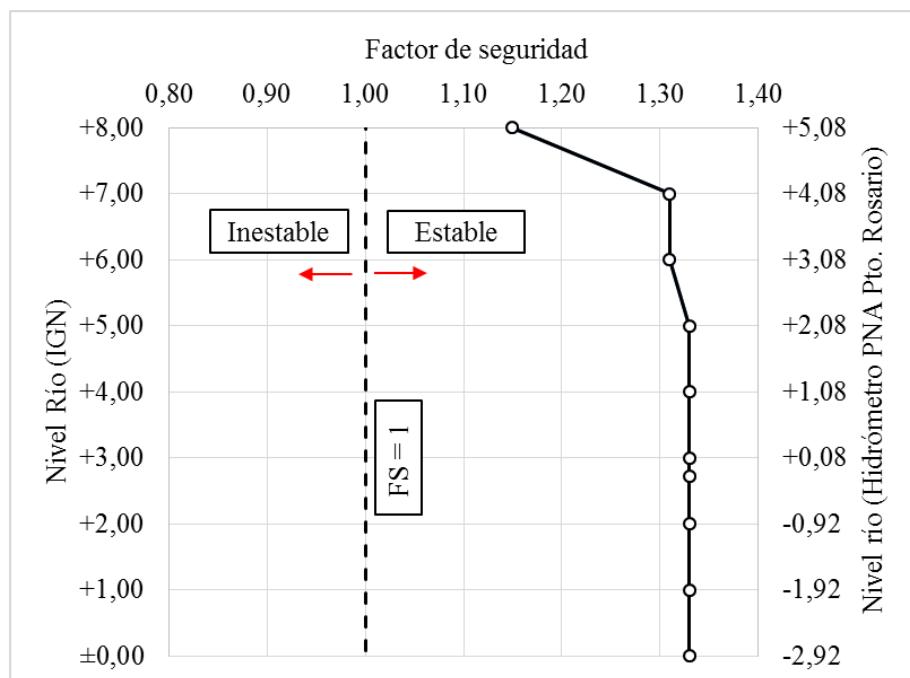
Figura 20 Factor de seguridad vs. Nivel del río para la situación actual (Perfil 3)

Se observa que bajo las hipótesis adoptadas la situación es estable y depende poco del nivel del río, ya que la pendiente del talud es más suave. Las cuñas potenciales asociadas a los factores de seguridad indicados corresponden a volúmenes de deslizamiento pequeños, mientras que para cuñas de falla potenciales más profundas los factores de seguridad crecen significativamente. Esto significa que en esta zona no es probable que se produzcan nuevos deslizamientos de gran magnitud, siempre y cuando no exista presencia de arcillas blandas no detectadas.
