**IMPERMEABILIZACIÓN Y REHABILITACIÓN HOSPITAL "DR. ANSELMO GAMEN"**

VILLA GOB. GALVEZ - SANTA FE

**TAREAS A REALIZAR**  
**PLANTA AZOTEA SECTOR 1**

**A. 08**

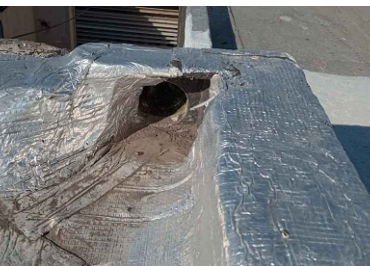
E2/B2

La B2 debera estar "recubierta" con el plegado de chapa ejecutado idem exist. (ver detalle AA)

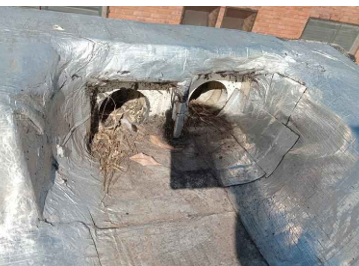
E°4 - E°5 / B4-B5

Las B4-B5 deberan estar "recubierta" con el plegado de chapa ejecutado idem exist. (ver detalle AA)

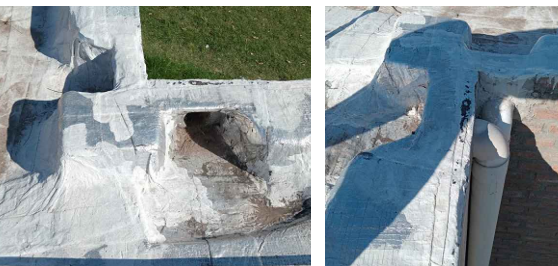
E°6 - E°7 / B6-B7

Las B6-B7 deberan estar "recubierta" con el plegado de chapa ejecutado idem exist. (ver detalle AA)
