OBRA: RECONDICIONAMIENTO EDIFICIO CAPS P MALBRIGO

PLANO DE: PLANTA DE TECHOS REPARACIONES

PLANO N° **A-01**

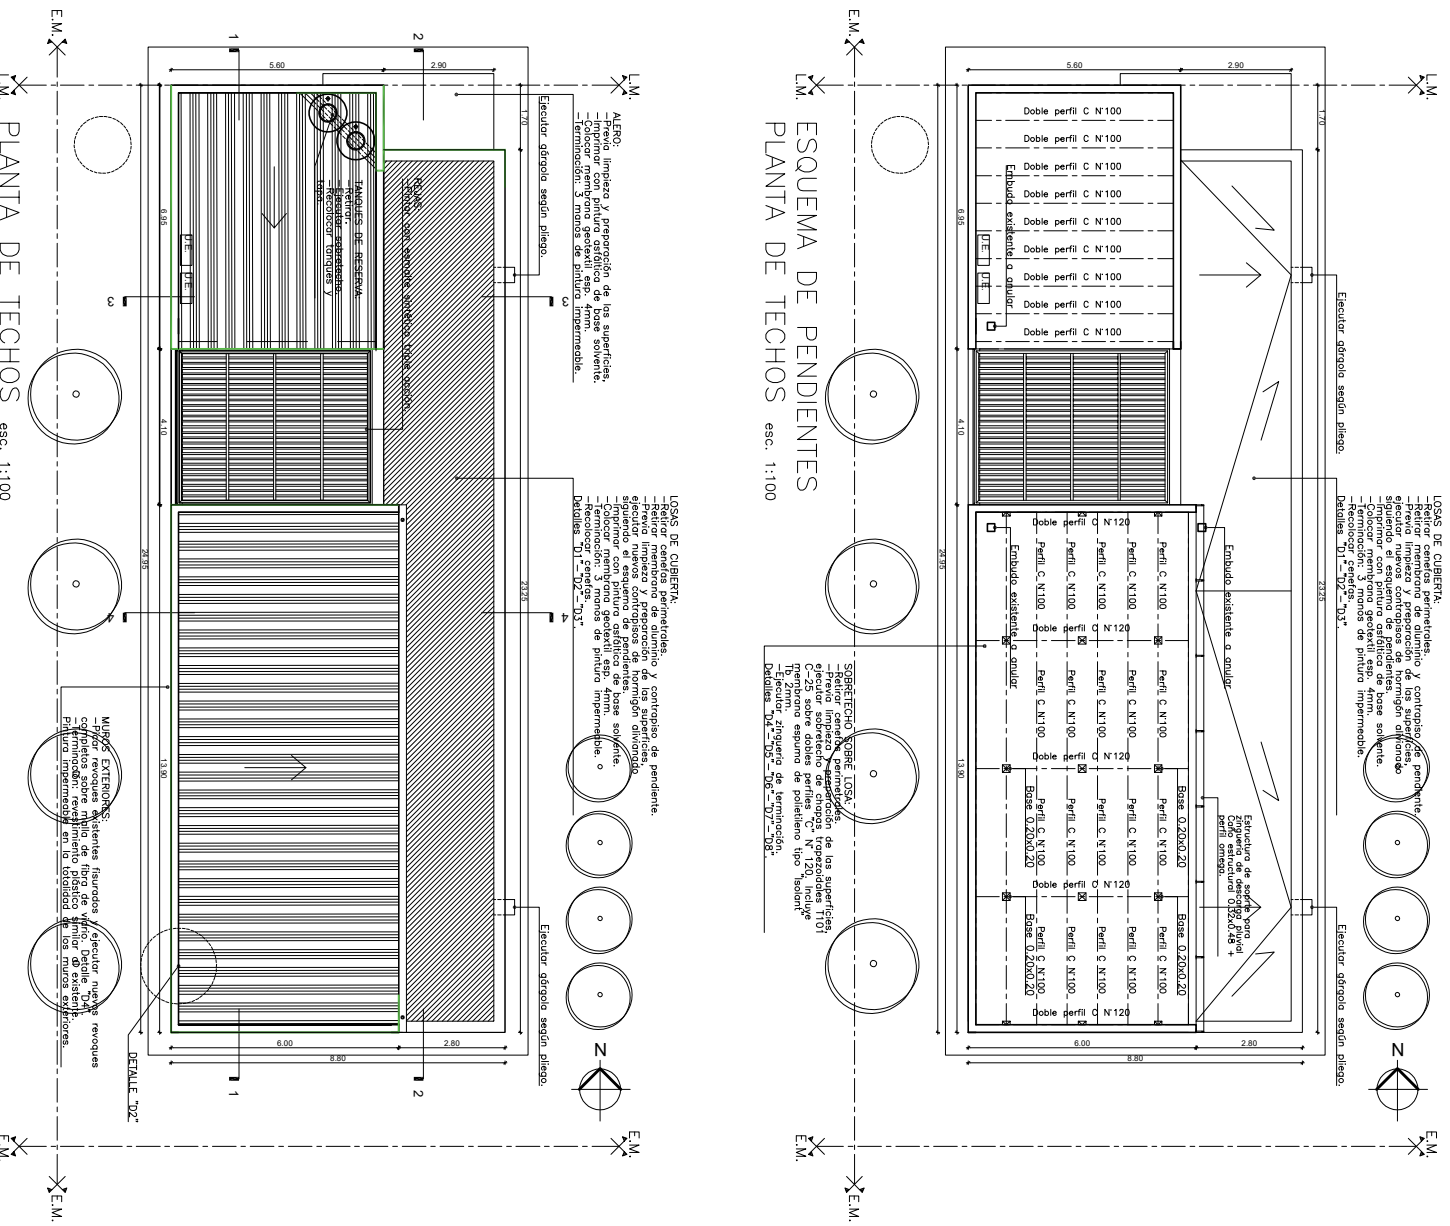
- REFERENCIAS**
- impermeabilización lasas de cubierta.
 - retiro y posterior recolocación de cerchas permeables.
 - Reparar revoques exteriores.

LOSAS DE CUBIERTA:
 -Retirar membrano de aluminio y controlarse de pendiente.
 -Retirar membrano de aluminio y controlarse de pendiente.
 -Ejecutar nuevos contrapisos de hormigón reforzado siguiendo el esquema de pendientes que se solicita.
 -Colocar membrano geotéxtil esp. 4mm.
 -Colocar membranos de pintura impermeable.
 -Recepcionar cambios.
 Detalles "D1", "D2", "D3".

SOPORTE SOBRE LOSA:
 -Retirar membrano de aluminio y controlarse de pendiente.
 -Ejecutar sobretecho de concreto reforzado tipo "101" siguiendo el esquema de pendientes que se solicita.
 -Colocar membrano geotéxtil esp. 4mm.
 -Recepcionar cambios.
 -Recepcionar cambios.
 Detalles "D4", "D5", "D6", "D7", "D8".

ALBAÑILERIA:
 -Ejecutar albañilerías existentes (alambres, alambres, alambres) con carpentería sobre malla de fibra de vidrio. Detalle "D1".
 -Ejecutar albañilerías nuevas (alambres, alambres, alambres) con carpentería sobre malla de fibra de vidrio. Detalle "D2".
 -Ejecutar albañilerías nuevas (alambres, alambres, alambres) con carpentería sobre malla de fibra de vidrio. Detalle "D3".
 -Ejecutar albañilerías nuevas (alambres, alambres, alambres) con carpentería sobre malla de fibra de vidrio. Detalle "D4".
 -Ejecutar albañilerías nuevas (alambres, alambres, alambres) con carpentería sobre malla de fibra de vidrio. Detalle "D5".
 -Ejecutar albañilerías nuevas (alambres, alambres, alambres) con carpentería sobre malla de fibra de vidrio. Detalle "D6".
 -Ejecutar albañilerías nuevas (alambres, alambres, alambres) con carpentería sobre malla de fibra de vidrio. Detalle "D7".
 -Ejecutar albañilerías nuevas (alambres, alambres, alambres) con carpentería sobre malla de fibra de vidrio. Detalle "D8".
