# REPORTE PERIÓDICO

Mes de Junio

***Avenidas Aristóbulo del Valle,  
J. J. Paso, de los Siete Jefes, Peñaloza  
y calle Larrea***

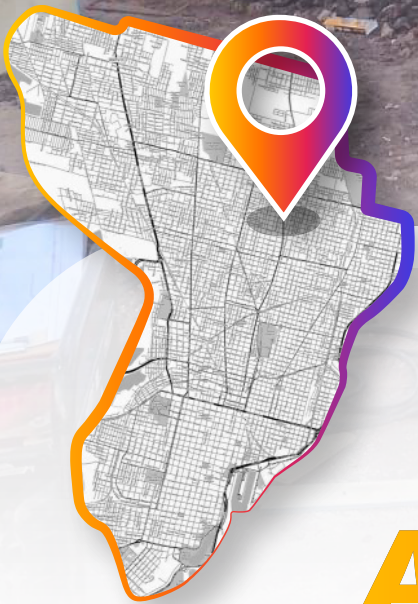
## ***Cantero central de Av. Aristóbulo del Valle***

Estamos llevando a cabo trabajos de aserrado, rotura y remoción de pavimento asfáltico, demolición parcial de cordones existentes, excavación para tendido de instalación eléctrica y ejecución de cordones de hormigón armado; posicionamiento de armaduras y encofrados.

A la par, realizamos trabajos de desagües pluviales para favorecer el drenaje a partir de sistemas de captaciones y conducciones del agua.

**30%**  
**de avance**  
**de obra**

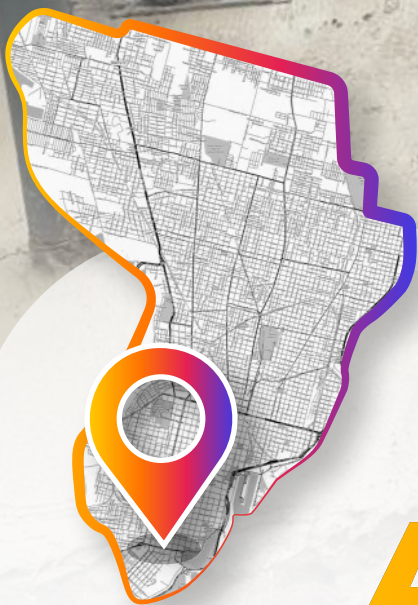
## **Cantero central de** **Av. Juan José Paso**

Avanzamos los con trabajos de colocación de losetas, bordillos y replanteo de bicisendas.

En la esquina de Saavedra, se ejecuta el pavimento articulado y completan los cabezales del cantero, mientras que en Urquiza se realiza la rotura del pavimento y el retiro de escombros.

Además, estamos restaurando las columnas de iluminación con tareas de lijado y pintura.

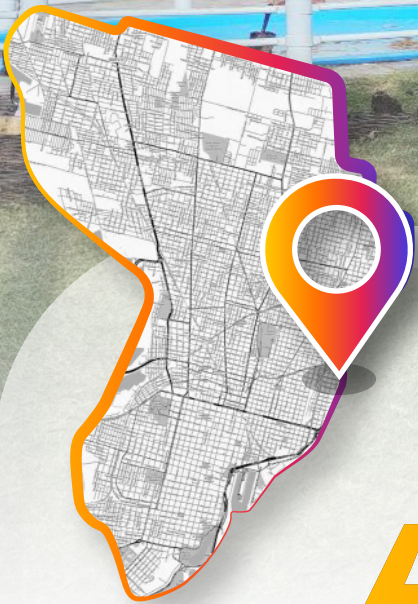
## ***Cantero central de Av. de los Siete Jefes***

Completamos el armado del cerco perimetral con puntales, malla sima y media sombra negra. También finalizamos el montaje del obrador e iniciamos el retiro de mobiliario urbano en las zonas a destinadas a intervenir.

Ya se realiza la detección de infraestructuras de servicios que atraviesan la traza de intervención para garantizar los trabajos con maquinaria pesada.

**18%**  
**de avance**  
**de obra**

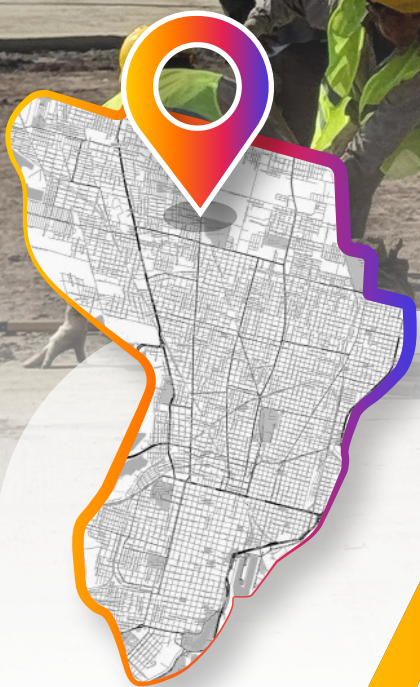
## *Pavimentación de* **Av. Peñaloza**

Realizamos el desmonte de la bicisenda y los cordones existentes. Luego, avanzamos con la ejecución de bases, la construcción de nuevos cordones y el pavimento de hormigón a la vez que procedemos en la construcción de solados peatonales.

Como obras complementarias, estamos instalando desagües pluviales con caños de hormigón armado y bocas de tormenta, y realizando cruces de servicios para el nuevo alumbrado público.

**76,5%**  
**de avance**  
**de obra**

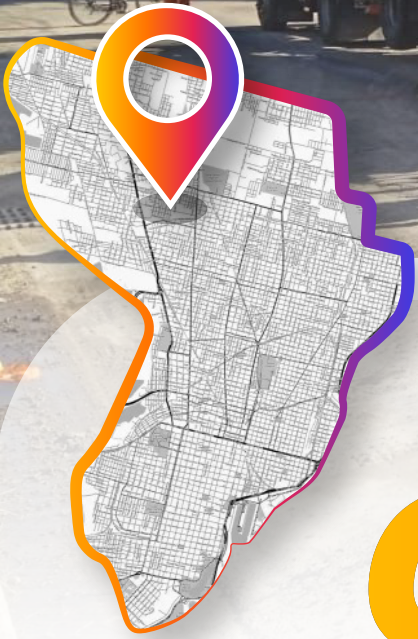
## ***Pavimentación de*** ***Calle Larrea***

Hemos completado la remoción del cordón cuneta, el movimiento de suelo y la preparación de subrasante en más de 11.000 m<sup>2</sup>. También aplicamos bases de relleno, granular cementada, riego asfáltico y colocamos pavimento en caliente.

También instalamos un nuevo sistema de nuevo cordón cuneta, ejecutaron vigas de borde y regularizaron veredas y desagües pluviales domiciliarios.
