## PINTURA DE ABERTURAS EXTERIORES

**OBRA:** Servicio de limpieza y pintura de aberturas exteriores

**UBICACIÓN:** Bv. Pellegrini 3100 – Santa Fe

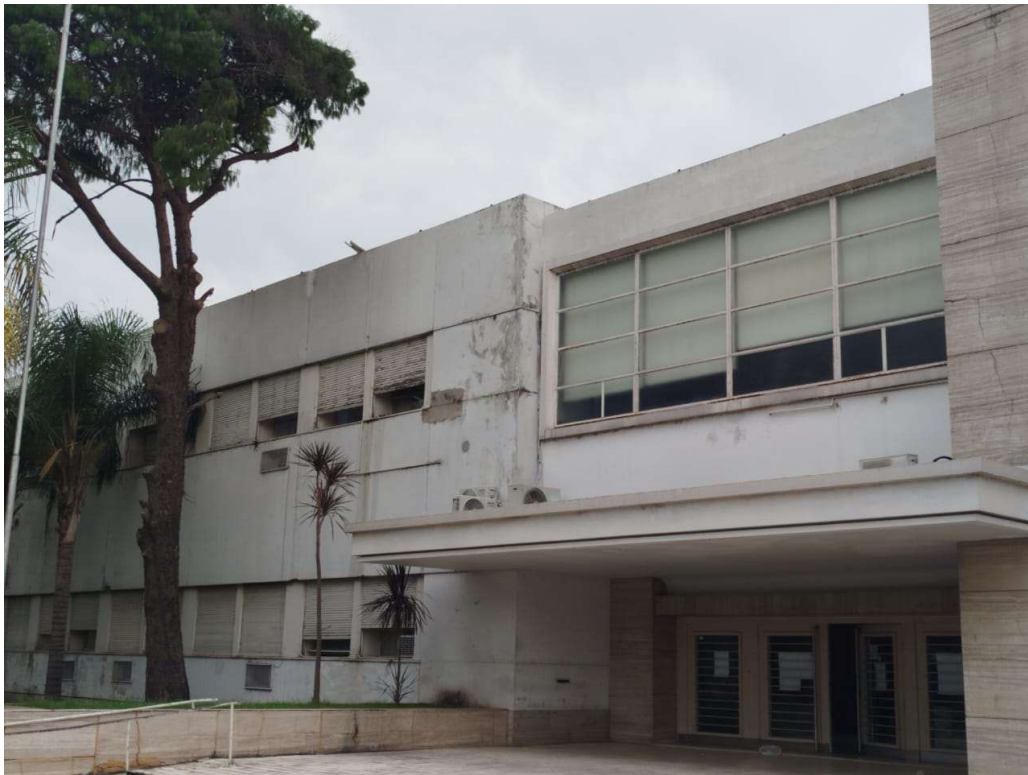
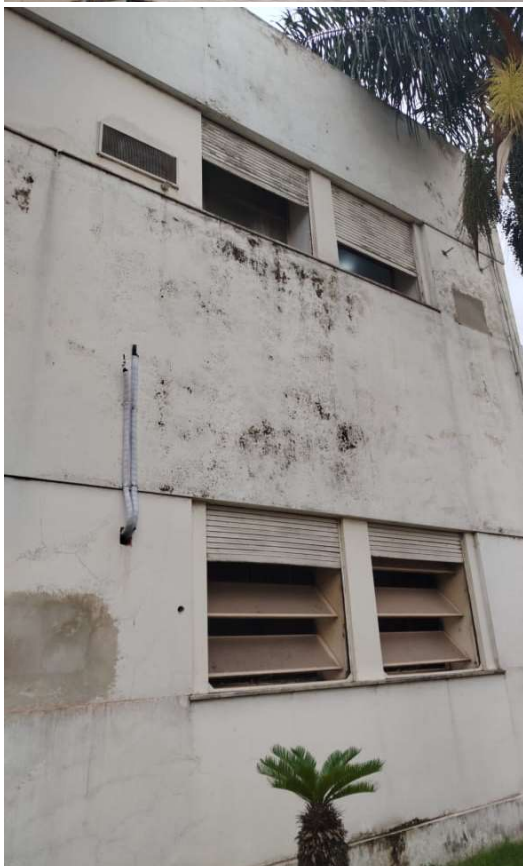
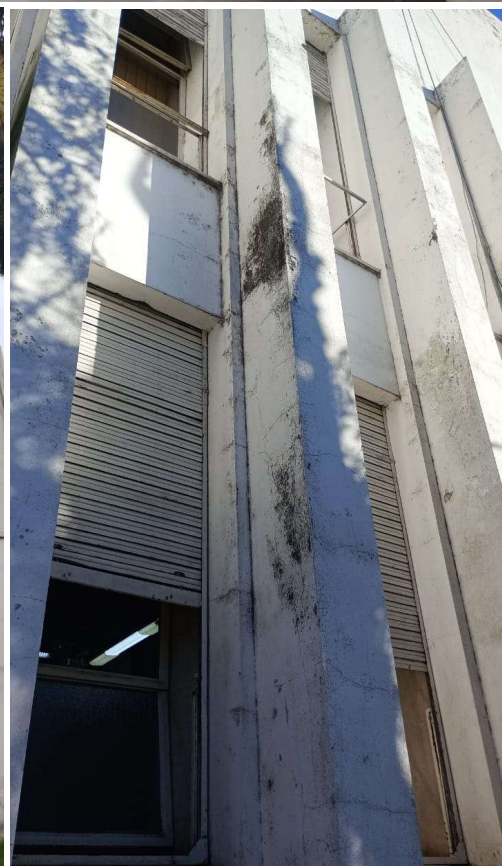
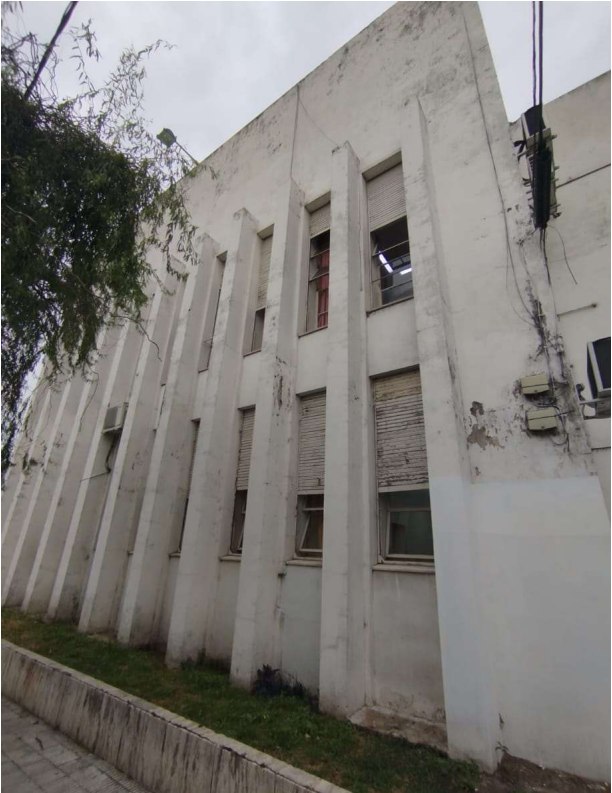
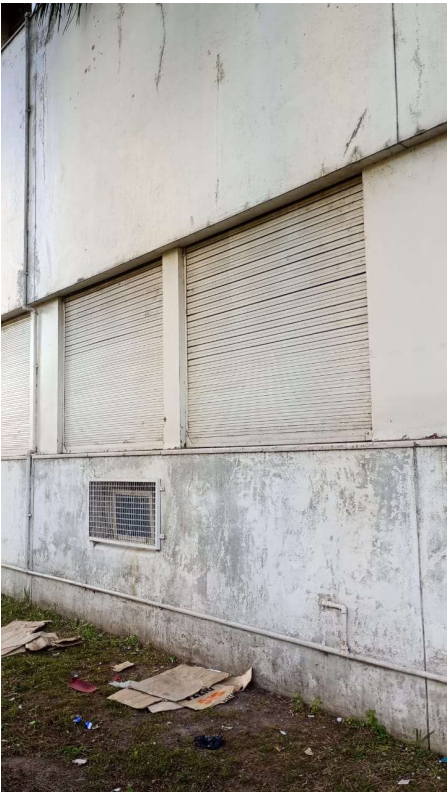
**ESTADO DE HECHO**

De acuerdo con el relevamiento efectuado por el Área de Mantenimiento y Conservación, se informa que las cortinas de enrollar y la puerta de ingreso ubicadas en la fachada principal (orientación sur), así como las cortinas de enrollar correspondientes a la fachada este, presentan un avanzado estado de deterioro sostenido en el tiempo. Esta situación resulta inadmisibles considerando que el edificio en cuestión ha sido incorporado al *Catálogo de Bienes del Patrimonio Arquitectónico de la ciudad de Santa Fe*, lo que impone la obligación de preservar sus elementos constitutivos en condiciones acordes con su valor histórico y arquitectónico.

El deterioro de la pintura en las aberturas se manifiesta inicialmente en el plano superficial, presentando diversas patologías, entre las que se destacan la proliferación de microorganismos, evidenciada por la aparición de manchas negruzcas asociadas a infecciones fúngicas, y la pudrición del material subyacente, producto de la exposición prolongada a la humedad. Dicho relevamiento revela la necesidad de intervenir en las aberturas para restaurar y preservar la integridad del edificio.

El deterioro de la pintura en aberturas se manifiesta por último en el plano estético. La radiación solar, especialmente los rayos ultravioletas, provoca la decoloración progresiva de los pigmentos, lo que genera una apariencia deslucida y desigual.

Se efectuará una limpieza profunda de todas las aberturas presentes en la fachada, con el objetivo de remover suciedad, manchas, restos biológicos, agentes corrosivos y demás elementos que puedan afectar tanto la estética como la durabilidad de los materiales originales.

Una vez concluida la etapa de limpieza, se procederá a la aplicación de pintura sobre las superficies de las cortinas de enrollar, utilizando pintura sintética satinada de base acuosa color BLANCO. Y por otro lado las carpinterías metálicas serán pintadas con pintura sintética satinada con base solvente de color blanco o similar al color de las cortinas de enrollar. Esta acción tiene una doble finalidad: mejorar la apariencia general del conjunto edilicio y proporcionar una adecuada protección frente a la humedad, la radiación solar y otros agentes ambientales que puedan incidir negativamente sobre los elementos tratados.
