## LIMPIEZA Y PINTURA DE FACHADAS EXTERIORES

**OBRA:** Servicio de limpieza y pintura de fachadas exteriores

**UBICACIÓN:** Bv. Pellegrini 3100 – Santa Fe

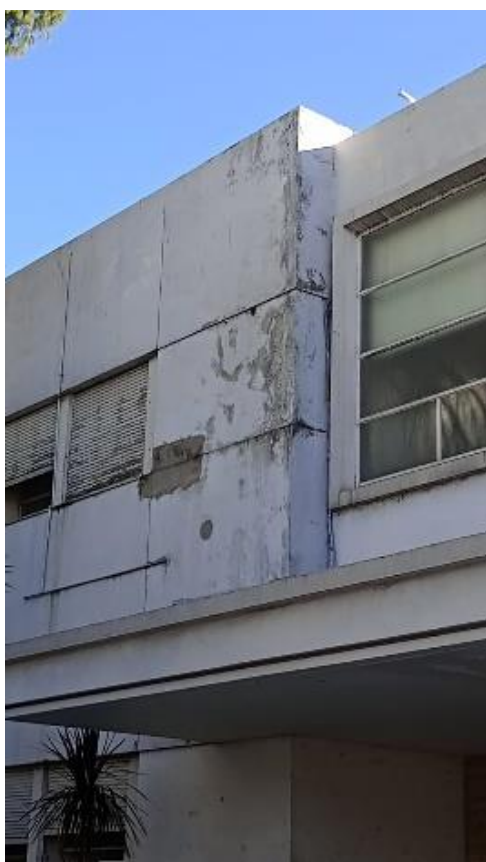
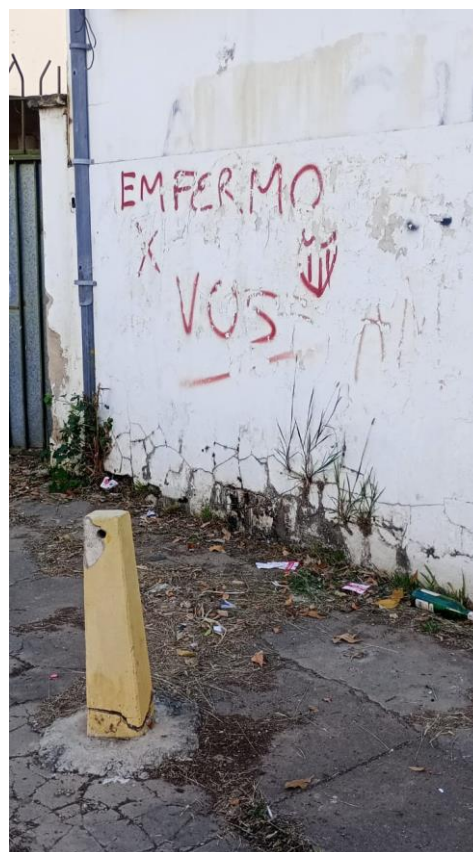
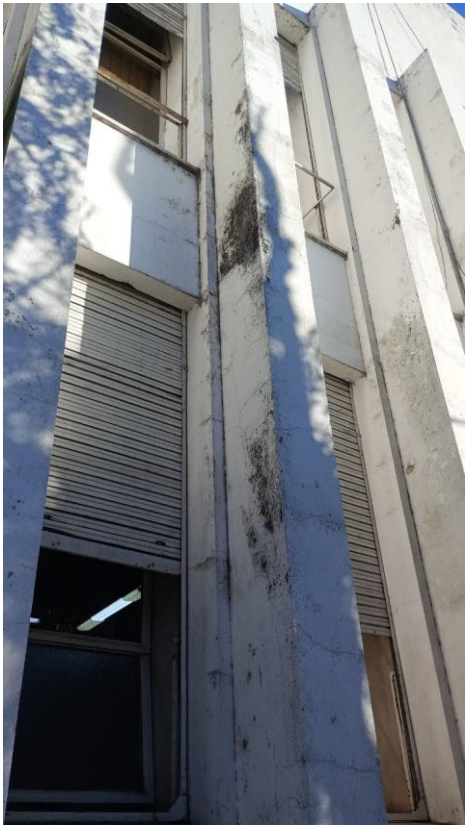
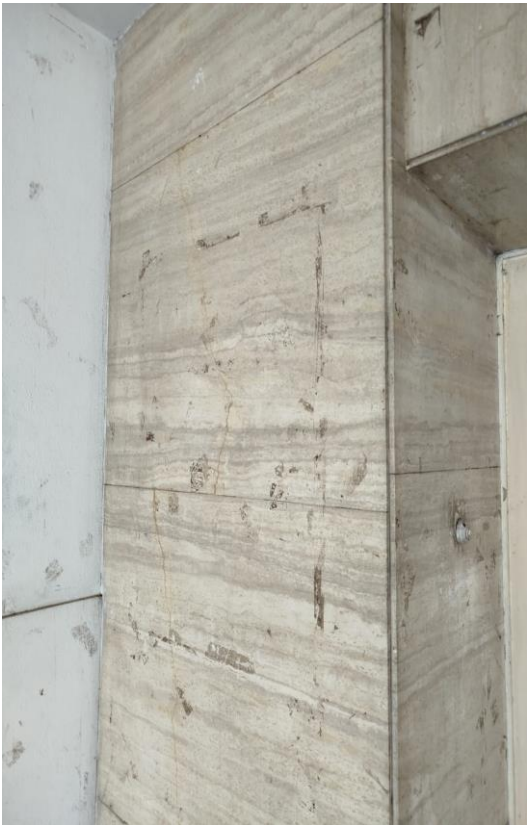
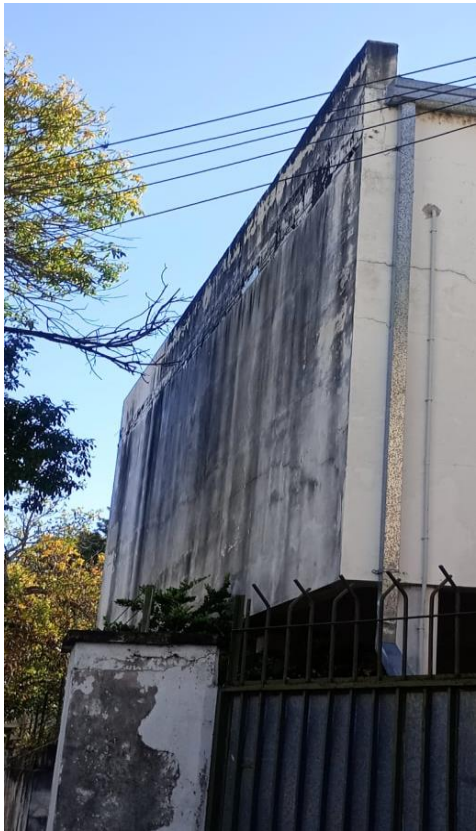
### ESTADO DE HECHO

El deterioro de la pintura en fachadas se manifiesta inicialmente en el plano estético. La radiación solar, especialmente los rayos ultravioletas, provoca la decoloración progresiva de los pigmentos, lo que genera una apariencia deslucida y desigual. Además, se visualizan desprendimientos en forma de escamas o ampollas debido a la pérdida de adherencia de la película de pintura sobre el sustrato.

Se visualizan agrietamientos debido a la falta de flexibilidad para acompañar los movimientos estructurales del edificio. Visualización de múltiples patologías: proliferación de microorganismos, debilitamiento del revoque. Se observan manchas de humedad en la parte inferior de la mayoría de las aberturas.

- Se procederá a reparar los muros exteriores afectados por el paso del tiempo y las condiciones climáticas. Esto implicará el tratamiento de fisuras y grietas, además de patologías como proliferación de microorganismos y/o hongos.
- Se llevará a cabo la aplicación de tres capas de pintura látex exterior color blanco, que permitan restituir la apariencia original y proteger la estructura de los efectos del clima. Esto incluye la preparación de las superficies, de imperfecciones y la aplicación de productos de calidad para asegurar la durabilidad del acabado.
