RAZONABILIDAD OBJETIVA DEL PROYECTO

Obra de repavimentación y mejora de accesos

R.P. N°70 – Tramo R.P. N°13 (Km. 91+455) y R.P. N°65-S (Km. 111+906)

REPAVIMENTACIÓN Y MEJORA DE ACCESOS a Presidente Roca; San Antonio; Vila y Coronel Fraga

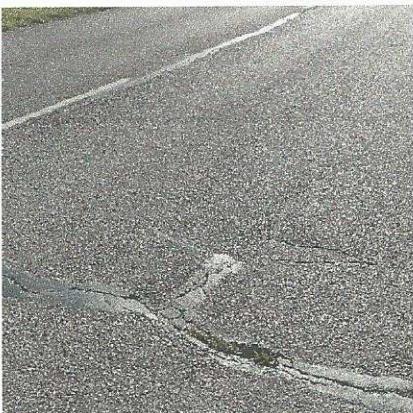
Figura 1: Desprendimientos y fisuras longitudinales en el pavimento.

Es por todo ello que la ruta en cuestión se encuentra muy deteriorada en la actualidad, presentando desprendimientos del material y fisuras longitudinales y tipo piel de cocodrilo, los cuales se han mantenido mediante sellados y tareas similares. Todo esto lleva a que la circulación a través de la misma no se pueda realizar de forma confortable y segura. Lo observado puede apreciarse en las siguientes Figuras.

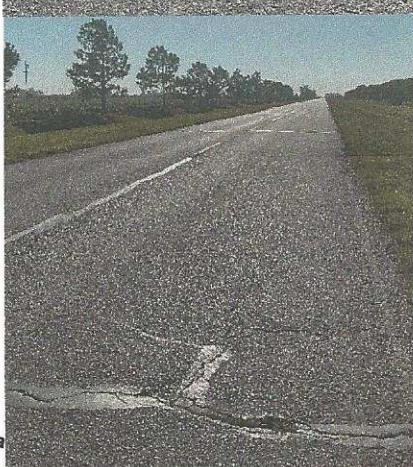
Figura 2: Longitudinalmente desprendimientos y fisuras en el pavimento.

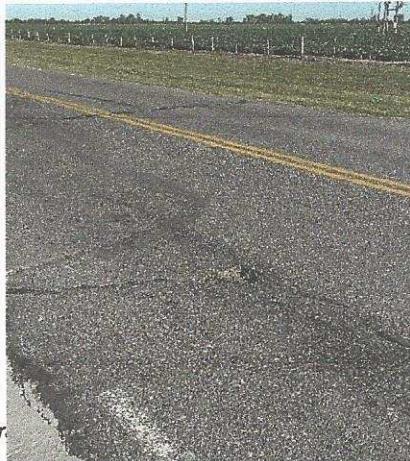
Figura 3: Desprendimientos y fisuras longitudinales en el pavimento.

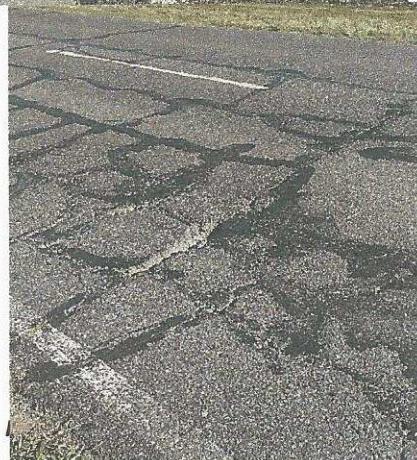
Figura 4: Desprendimientos y fisuras longitudinales en el pavimento.
