OBRA: *Parque España Sur*
COMITENTE: *Municipalidad de Rosario*
UBICACION: *Rosario – Pcia de Santa Fe*
FECHA: *Julio de 2.005*

INFORME ESTUDIO GEOTECNICO

REV	ELAB	CONTR	APR	FECHA
0	NGB	MMO	MMO	05/10/2021
COMITENTE	Municipalidad de Rosario			
PLANO: Croquis de ubicación.	OBRA			
Escala: 1:1000. Medidas en m.	UBICACION	Análisis de desl. de talud y proy. de reconst.		
		Centro Cultural Parque de España. Rosario

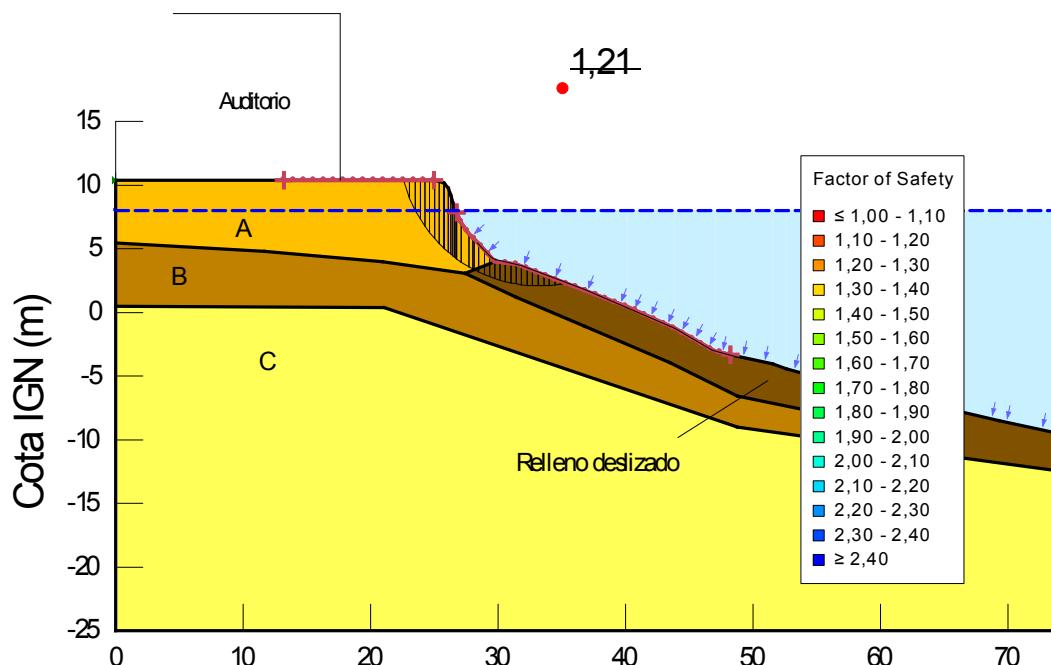
Figura 12 Cuña potencial de falla para la situación actual del Perfil 1 ($N_{\text{rio}} = +8,00 \text{ m.}$)

- Para el Perfil 1 se observa una situación actual con valores mínimos del factor de seguridad para niveles del río de entre +3,00 m. y +5,00 m. El grado de seguridad es bajo, y las fallas asociadas a los menores valores de factor de seguridad corresponden a cuñas que pueden ampliar la zona deslizada aunque en principio no es probable que ocurra un deslizamiento de grandes volúmenes en el corto plazo. Por otra parte, debe tenerse en cuenta que la acción del oleaje y los agentes climáticos sobre la superficie expuesta de la zona deslizada puede ocasionar erosión y desprendimientos locales que con el tiempo produzcan una modificación del perfil y la ocurrencia de nuevos deslizamientos.

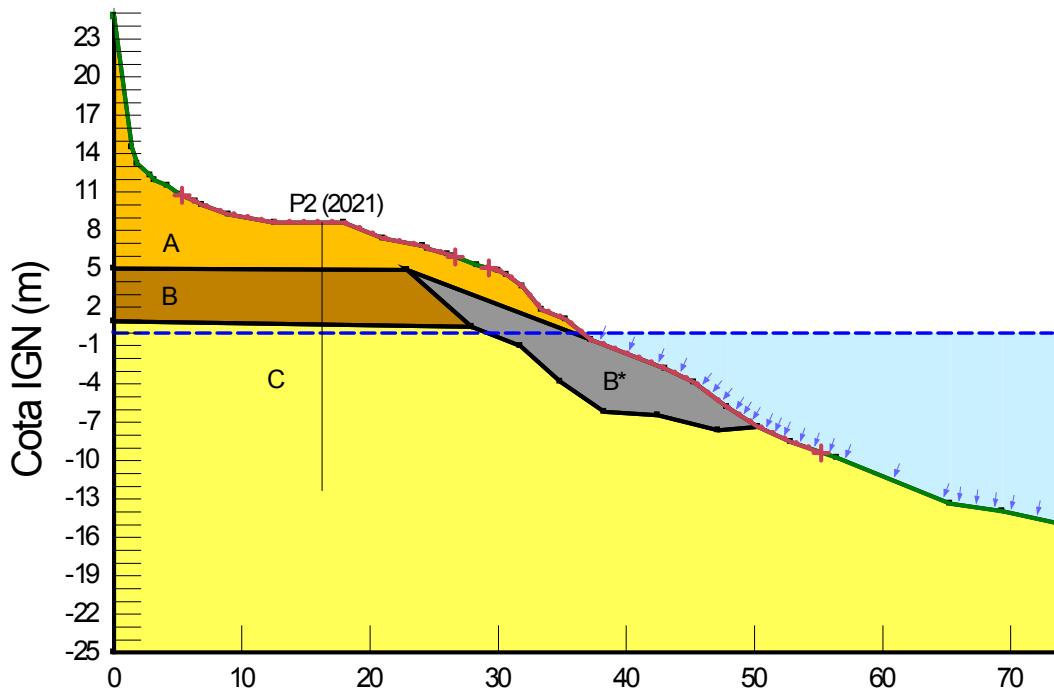
Figura 16 Estratigrafía aproximada adoptada para el Perfil 2

En la Figura 15 se indican los factores de seguridad obtenidos para la situación actual, para los diferentes niveles del río analizados. La extensión de la zona de arcilla blanda se asume de forma simplificada, a falta de mayor información geotécnica, tal como se observa en la Figura 16.

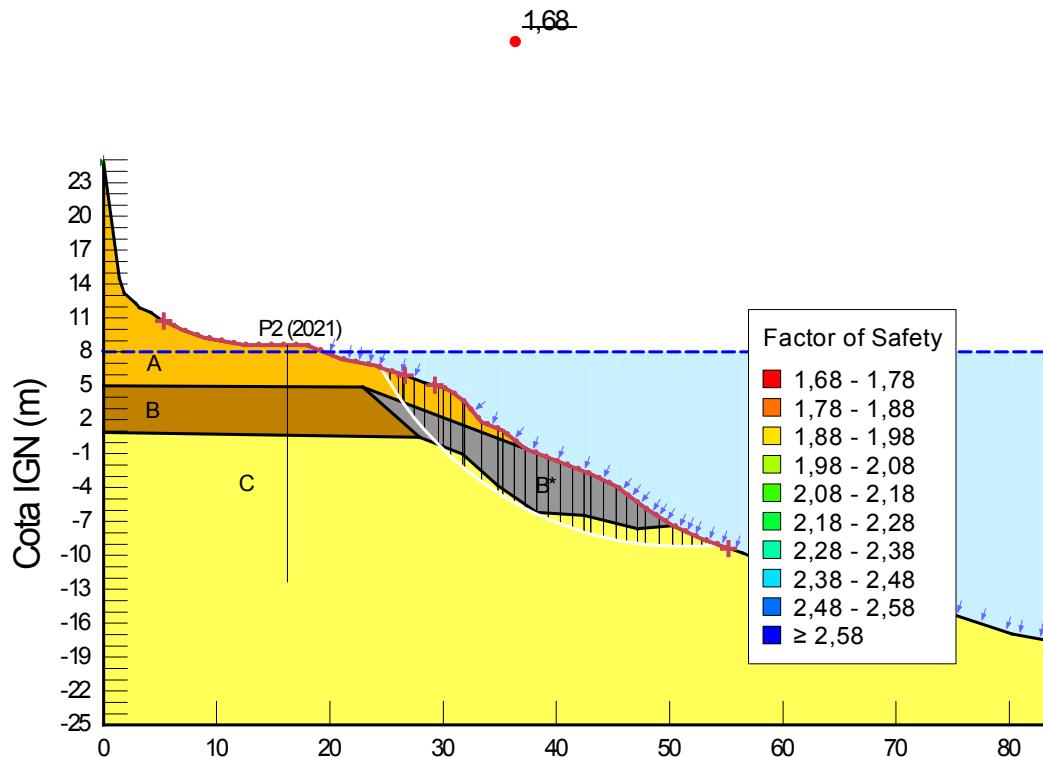
Figura 17 Cuña potencial de falla para la situación actual del Perfil 2 ($N_{\text{rio}} = +8,00$ m.)

En las Figuras 17, 18 y 19 se observan las cuñas potenciales de falla para niveles del río iguales a +8,00 m., +5,00 m. y $\pm 0,00$ m. (+5,08 m., +2,08 m. y -2,92 m. según hidrómetro de PNA en el Puerto de Rosario).

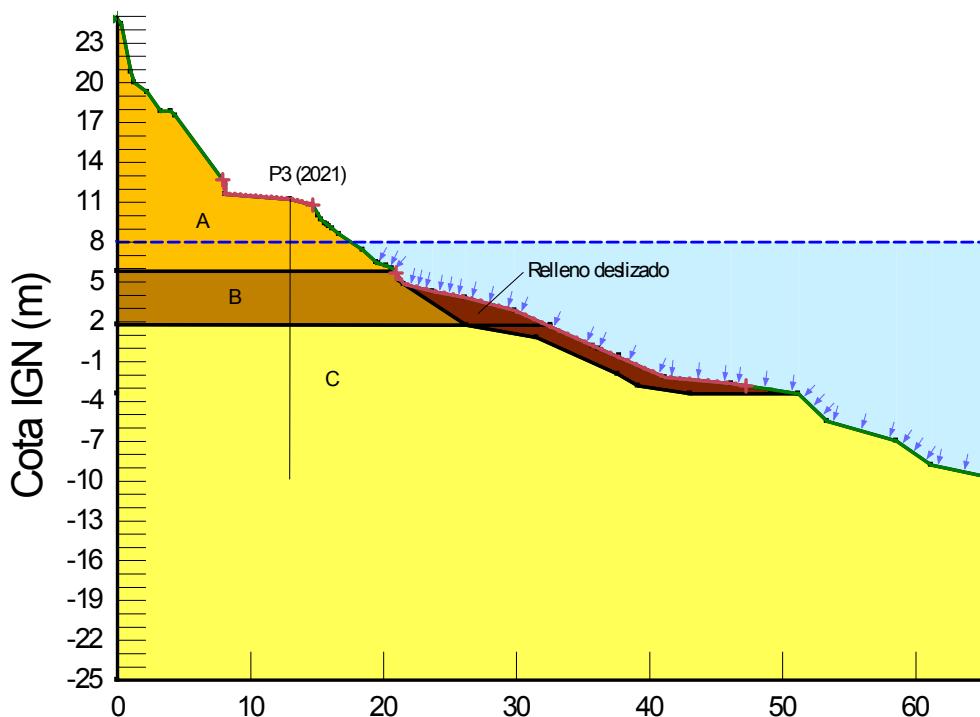
Figura 21 Estratigrafía aproximada adoptada para el Perfil 3

En este perfil no se tiene evidencia de la presencia de arcillas blandas, por lo cual se adopta el perfil indicado en la Figura 21, que consta de los estratos identificados en la perforación P3 y una zona teórica de material deslizado remoldeado.

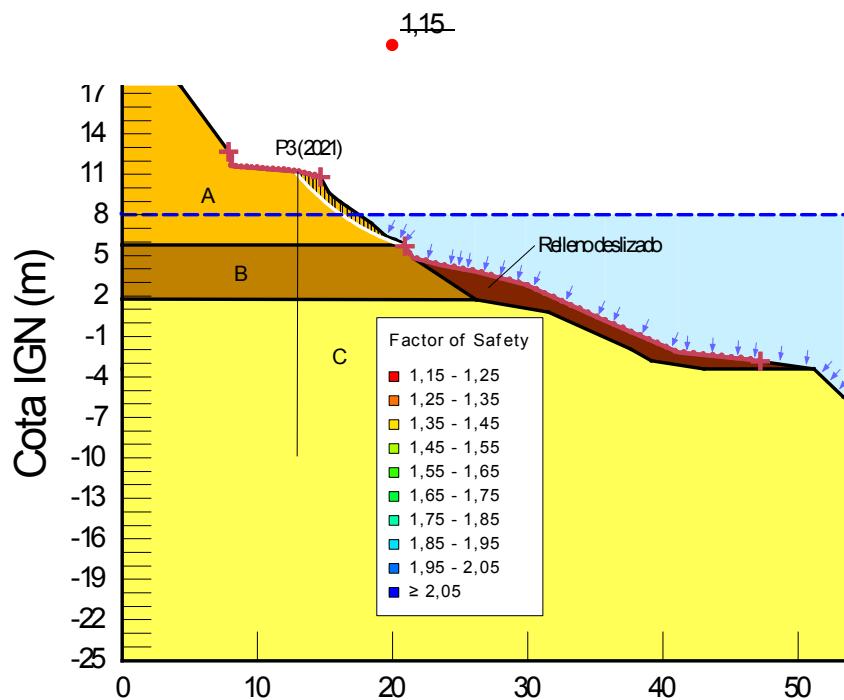
Figura 22 Cuña potencial de falla para la situación actual del Perfil 3 ($N_{\text{rio}} = +8,00 \text{ m.}$)

Se observa que bajo las hipótesis adoptadas la situación es estable y depende poco del nivel del río, ya que la pendiente del talud es más suave. Las cuñas potenciales asociadas a los factores de seguridad indicados corresponden a volúmenes de deslizamiento pequeños, mientras que para cuñas de falla potenciales más profundas los factores de seguridad crecen significativamente. Esto significa que en esta zona no es probable que se produzcan nuevos deslizamientos de gran magnitud, siempre y cuando no exista presencia de arcillas blandas no detectadas.
