PROYECTO
DIRECCIÓN GENERAL DE INFRAESTRUCTURA ESCOLAR
MINISTERIO EDUCACIÓN

OBRA
Lic. Publica Nro. 02/26 “Programa ABRE ESCUELA - Intervención Integral - ENS N° 36: “Mariano Moreno” (Normal Superior N° 3) - Ciudad de Rosario - Dpto. Rosario - Provincia de Santa Fe

DIBUJO
ALBAÑILERÍA - PLANTA BAJA

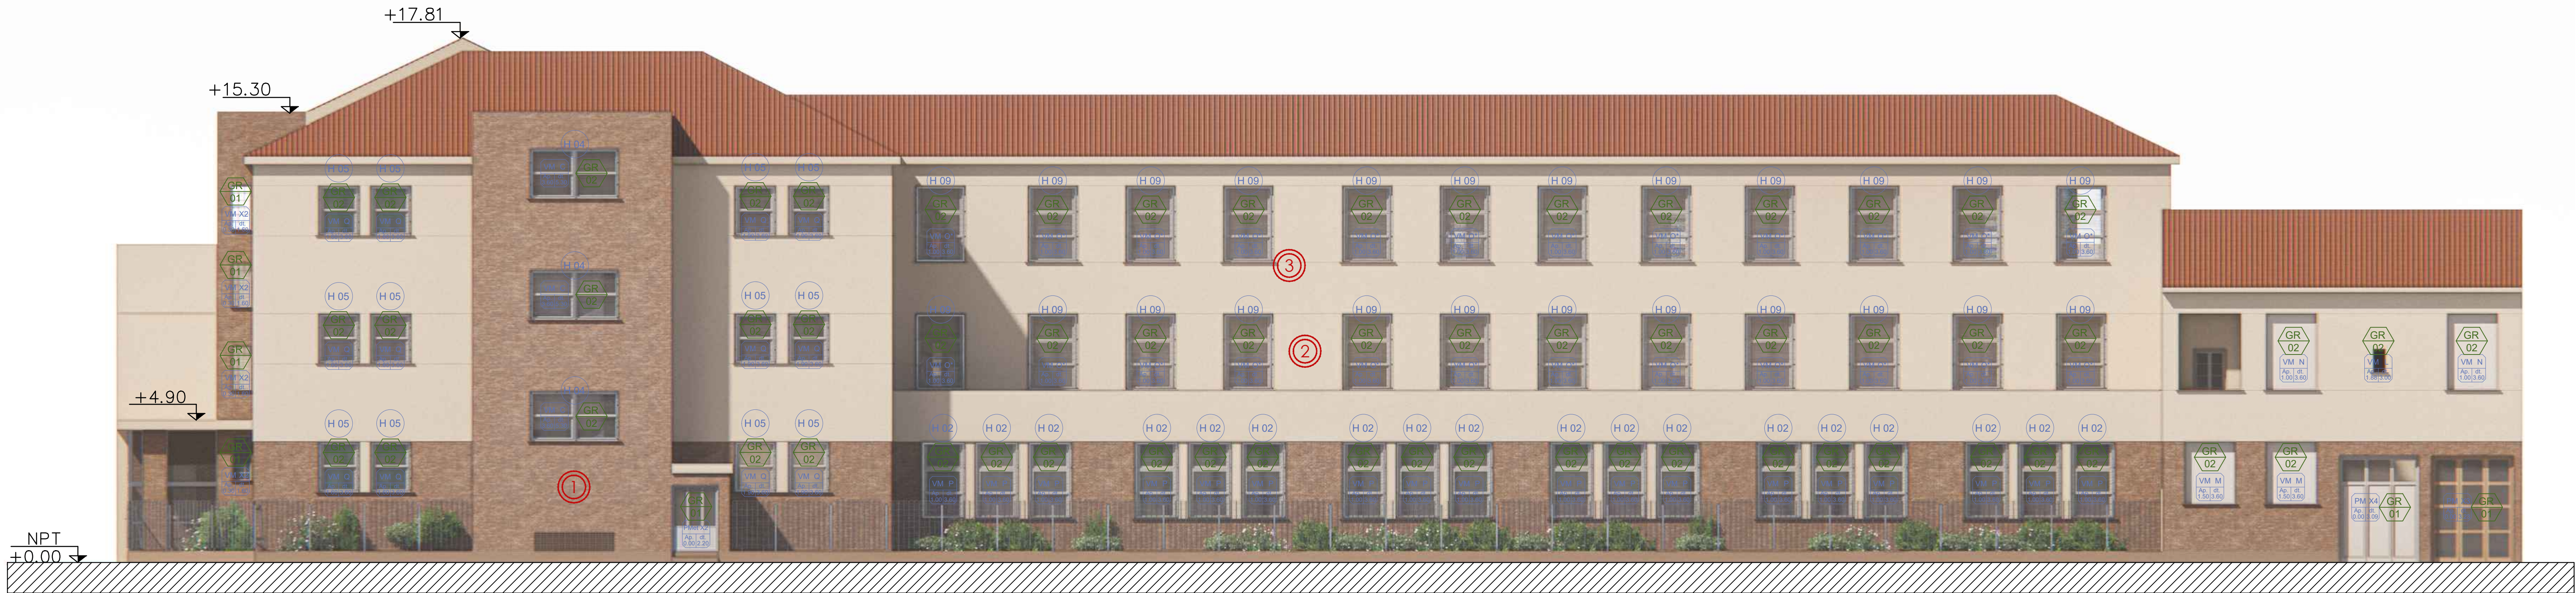
FACHADA - Calle La Paz

Limpieza completa de la superficie mediante vapor e hidrolavado. Retiro de elementos en desuso en paramentos (cables, luminarias, cañerías, mensulas, etc.) Reparación de fisuras, grietas y/o desprendimientos de elementos componentes de las fachadas, tales como revoques , aleros, entrantes o salientes. Reparación y/o remplazo de ladrillos deteriorados, y recomposicion de juntas tomadas. Aplicación de protector siliconado hidroepelente. Item 5.01 - Item 5.02 - Item 5.05 - Item 5.06

Limpieza completa de la superficie mediante vapor e hidrolavado. Retiro de elementos en desuso en paramentos (cables, luminarias, cañerías, mensulas, etc.) Reparación de fisuras, grietas y/o desprendimientos de elementos componentes de las fachadas, tales como revoques , aleros, entrantes o salientes. Aplicación de revestimiento mineral cementicio simil piedra paris. Aplicación de protector siliconado hidroepelente. Item 5.01 - Item 5.02 - Item 5.04 - Item 5.06

Revisión estructural de mensulas, remplazo de piezas de madera en mal estado por madera de características similares, reparacion de hoquedades y/o fisuras menores con masilla. Lijado completo de los elementos. Aplicación de tres manos de barniz poliuretano satinado natural. Item 5.07

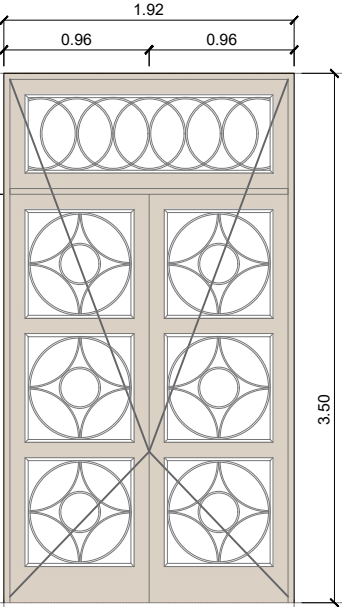
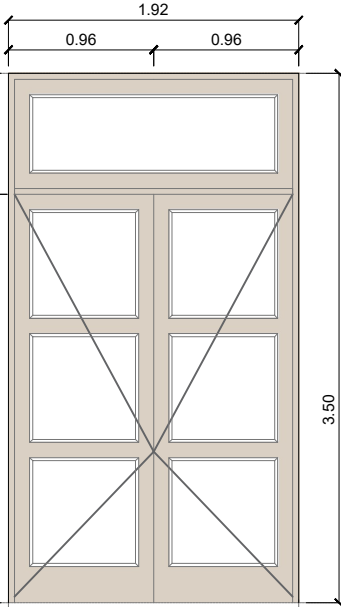
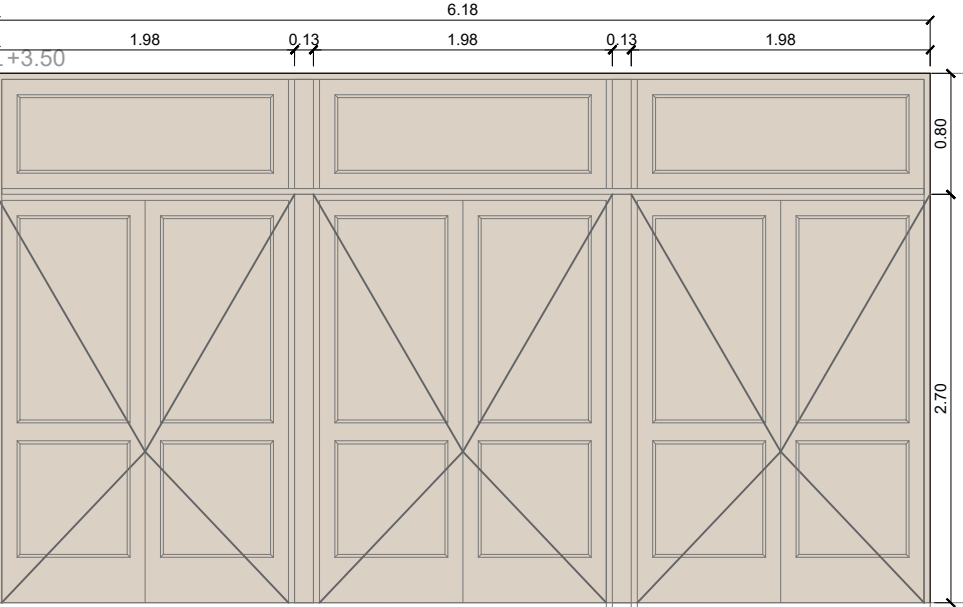
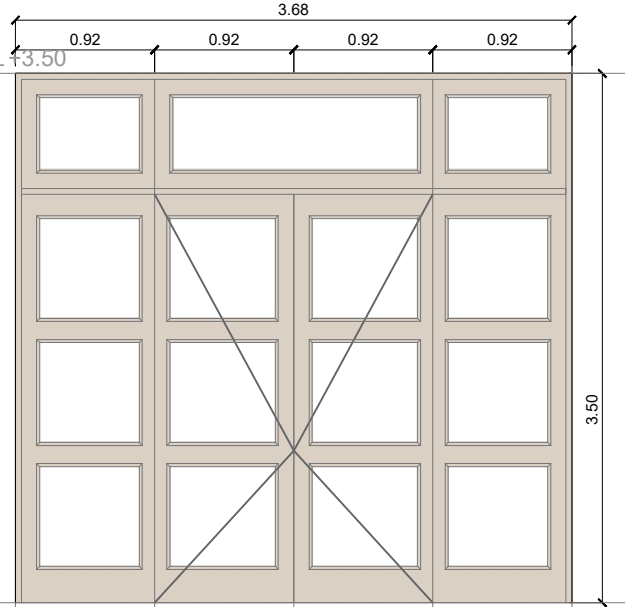
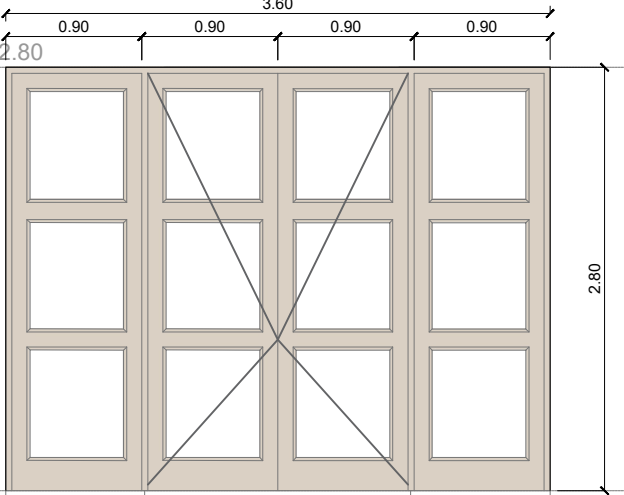
PUERTAS MADERA

DENOMINACIÓN	<div>PM A</div> <div>Ap. dt. 0.00 3.50</div> ABERTURA A RESTAURAR	DENOMINACIÓN	<div>PM B</div> <div>Ap. dt. 0.00 3.50</div> ABERTURA A RESTAURAR	DENOMINACIÓN	<div>PM C</div> <div>Ap. dt. 0.00 3.50</div> ABERTURA A RESTAURAR	DENOMINACIÓN	<div>PM D</div> <div>Ap. dt. 0.00 3.50</div> ABERTURA A RESTAURAR	DENOMINACIÓN	<div>PMD*</div> <div>Ap. dt. 0.00 2.80</div> ABERTURA A RESTAURAR
CANTIDAD	Cantidad: 3 Giro:	CANTIDAD	Cantidad: 3 Giro:	CANTIDAD	Cantidad: 1 Giro:	CANTIDAD	Cantidad: 2 Giro:	CANTIDAD	Cantidad: 2 Giro:
MEDIDAS	Alto: 3.50 m. Ancho: 1.92 m.	MEDIDAS	Alto: 3.50 m. Ancho: 1.92 m.	MEDIDAS	Alto: 3.50 m. Ancho: 6.18 m.	MEDIDAS	Alto: 3.50 m. Ancho: 3.68 m.	MEDIDAS	Alto: 2.80 m. Ancho: 3.60 m.
NIVEL DINTEL +3.50

ACCIONAMIENTO	Dos hoja abatibles vidriadas. Paño fijo superior vidriado.	ACCIONAMIENTO	Dos hoja abatibles vidriadas. Paño fijo superior vidriado.	ACCIONAMIENTO	Seis hojas abatibles ciegas. Tres paños fijos superiores ciegos.	ACCIONAMIENTO	Dos hojas abatibles vidriadas y dos paños fijos laterales vidriados y paño fijo superior vidriado.	ACCIONAMIENTO	Dos hoja abatibles vidriadas. Dos paños fijos laterales vidriados.

MARCOS	Marco de madera maciza de cedro.	MARCOS	Marco de madera maciza de cedro.	MARCOS	Marco de madera maciza de cedro.	MARCOS	Marco de madera maciza de cedro.	MARCOS	Marco de madera maciza de cedro.
HOJA	Hojas abatibles de madera maciza de cedro vidriadas. Contramarcos en vidrio y herrerias en planchuela de hierro.	HOJA	Hojas abatiblesde madera maciza de cedro vidriadas.	HOJA	Hojas abatibles de madera maciza de cedro.	HOJA	Hojas abatibles de madera maciza de cedro vidriadas.	HOJA	Hojas abatibles de madera maciza de cedro.
HERRAJES	Pomelas doble contacto de acero (terminación cromo). Manija doble balancín y bocallave reforzado. Cerradura de embutir p/ puerta interior, picaporte reversible y frente de 25x215mm con terminación acero niquelado.	HERRAJES	Pomelas doble contacto de acero (terminación cromo). Manija doble balancín y bocallave reforzado. Cerradura de embutir p/ puerta interior, picaporte reversible y frente de 25x215mm con terminación acero niquelado.	HERRAJES	Pomelas doble contacto de acero (terminación cromo). Manija doble balancín y bocallave reforzado. Cerradura de embutir p/ puerta interior, picaporte reversible y frente de 25x215mm con terminación acero niquelado.	HERRAJES	Pomelas doble contacto de acero (terminación cromo). Manija doble balancín y bocallave reforzado. Cerradura de embutir p/ puerta interior, picaporte reversible y frente de 25x215mm con terminación acero niquelado.	HERRAJES	Pomelas doble contacto de acero (terminación cromo). Manija doble balancín y bocallave reforzado. Cerradura de embutir p/ puerta interior, picaporte reversible y frente de 25x215mm con terminación acero niquelado.

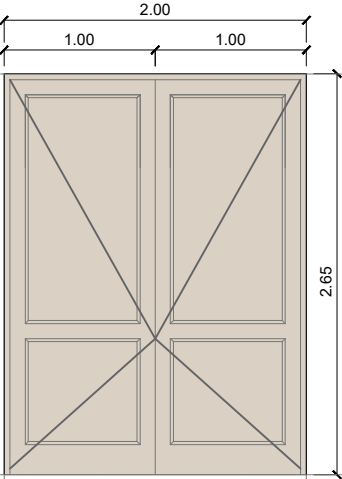
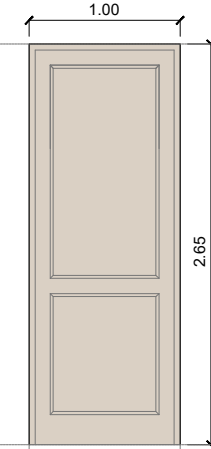
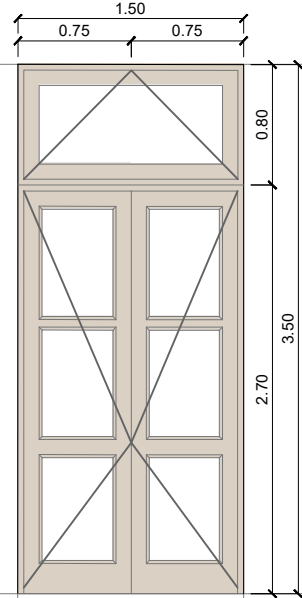
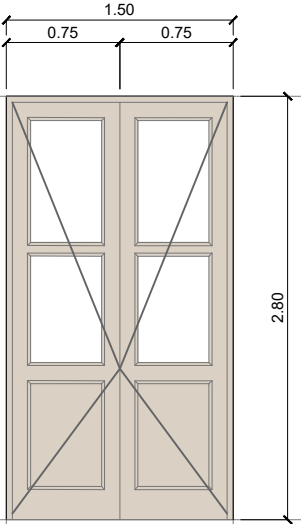
DENOMINACIÓN	<div>PM E</div> <div>Ap. dt. 0.00 2.65</div>	ABERTURA A RESTAURAR	DENOMINACIÓN	<div>PME*</div> <div>Ap. dt. 0.00 2.65</div>	ABERTURA A RESTAURAR	DENOMINACIÓN	<div>PM F</div> <div>Ap. dt. 0.00 3.50</div>	ABERTURA A RESTAURAR	DENOMINACIÓN	<div>PM F*</div> <div>Ap. dt. 0.00 2.80</div>	ABERTURA A RESTAURAR	DENOMINACIÓN	<div>PM G</div> <div>Ap. dt. 0.00 2.20</div>	ABERTURA A RESTAURAR
CANTIDAD	Cantidad: 3 Giro:		CANTIDAD	Cantidad: 6 Giro: 3 IZQUIERDO/ 3 DERECHO		CANTIDAD	Cantidad: 10 Giro:		CANTIDAD	Cantidad: 5 Giro:		CANTIDAD	Cantidad: 52 Giro: 6 IZQUIERDO/ 46 DERECHO	
MEDIDAS	Alto: 2.65 m. Ancho: 2.00 m.		MEDIDAS	Alto: 2.65 m. Ancho: 1.00 m.		MEDIDAS	Alto: 3.50 m. Ancho: 1.50 m.		MEDIDAS	Alto: 2.80 m. Ancho: 1.50 m.		MEDIDAS	Alto: 2.20 m. Ancho: 0.90 m.	
NIVEL DINTEL +2.65

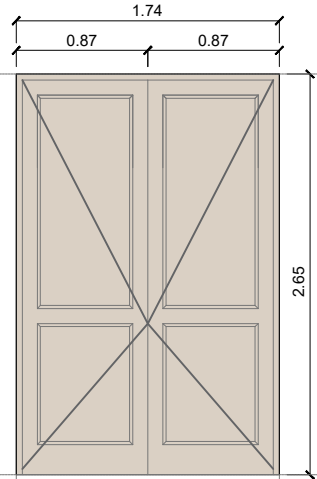
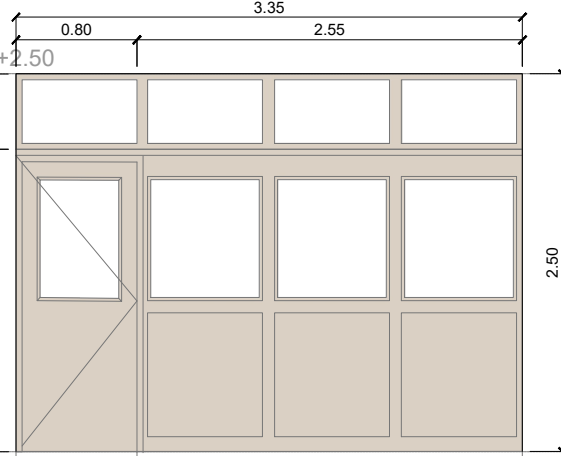
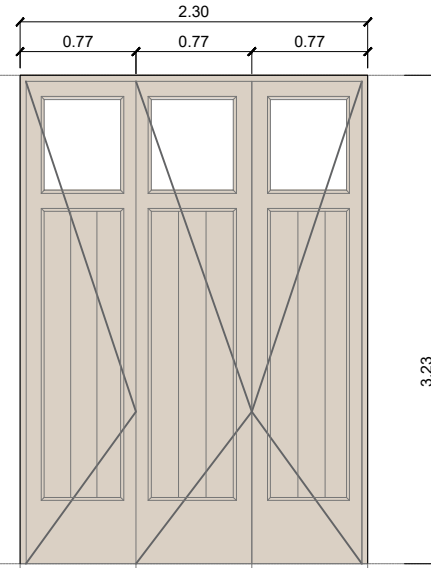
ACCIONAMIENTO	Una hoja abatible ciega.		ACCIONAMIENTO	Dos hoja abatibles. Banderola superior.		ACCIONAMIENTO	Una hoja abatible con vidrio, tres paños fijos con vidrio. tres paños superiores fijos vidriados.		ACCIONAMIENTO	Una hoja abatible ciega.		ACCIONAMIENTO	Tres hojas abatibles con vidrio superior.	
MARCOS	Marco de madera maciza de cedro.		MARCOS	Marco de madera maciza de cedro.		MARCOS	Marco de madera maciza de cedro.		MARCOS	Sin marco.		MARCOS	Marco de madera maciza de cedro.	
HOJA	Hoja abatible de madera maciza de cedro.		HOJA	Hojas abatibles de madera maciza de cedro.		HOJA	Hoja abatible de madera maciza de cedro y paneles de enchapado de madera.		HOJA	Hoja abatible de machihembrado de madera de cedro.		HOJA	Hojas abatibles de madera maciza de cedro.	
HERRAJES	Pomelas doble contacto de acero (terminación cromo). Manija doble balancín y bocallave reforzado. Cerradura de embutir p/ puerta interior, picaporte reversible y frente de 25x215mm con terminación acero niquelado.		HERRAJES	Pomelas doble contacto de acero (terminación cromo). Manija doble balancín y bocallave reforzado. Cerradura de embutir p/ puerta interior, picaporte reversible y frente de 25x215mm con terminación acero niquelado.		HERRAJES	Pomelas doble contacto de acero (terminación cromo). Manija doble balancín y bocallave reforzado. Cerradura de embutir p/ puerta interior, picaporte reversible y frente de 25x215mm con terminación acero niquelado.		HERRAJES	Pomelas doble contacto de acero (terminación cromo). Manija doble balancín y bocallave reforzado. Cerradura de embutir p/ puerta interior, picaporte reversible y frente de 25x215mm con terminación acero niquelado.		HERRAJES	Bisagra municion de acero. Manija doble balancín y bocallave reforzado. Cerradura de embutir p/ puerta interior, picaporte reversible y frente de 25x215mm con terminación acero niquelado.

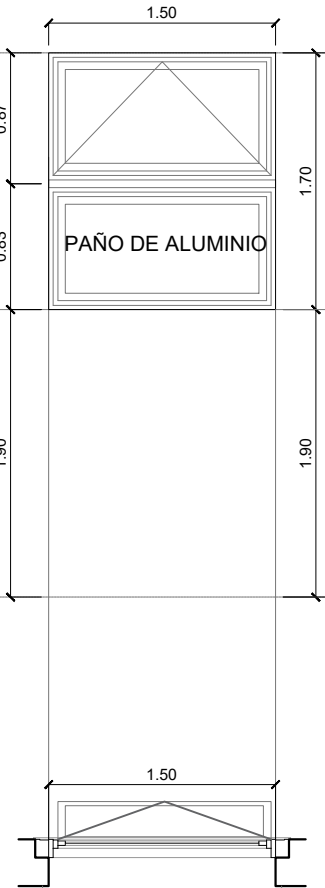
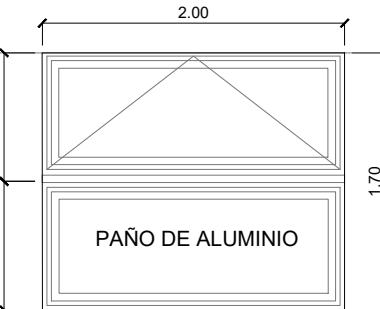
DENOMINACIÓN		VM P Ap. dt. 1.00 3.60	ABERTURA A RESTAURAR	DENOMINACIÓN		VM Q Ap. dt. 1.90 3.60	ABERTURA A RESTAURAR	DENOMINACIÓN		VM Q* Ap. dt. 1.90 3.60	ABERTURA A RESTAURAR	DENOMINACIÓN		VM X Ap. dt. 0.90 1.80	ABERTURA A RESTAURAR	DENOMINACIÓN		VM X2 Ap. dt. 0.30 1.60	ABERTURA A RESTAURAR
CANTIDAD		Cantidad: 91 Giro:		CANTIDAD		Cantidad: 12 Giro:		CANTIDAD		Cantidad: 5 Giro:		CANTIDAD		Cantidad: 1 Giro:		CANTIDAD		Cantidad: 8 Giro: -	
MEDIDAS		Alto: 2.60 m. Ancho: 1.70 m.		MEDIDAS		Alto: 1.70 m. Ancho: 1.40 m.		MEDIDAS		Alto: 1.70 m. Ancho: 1.30 m.		MEDIDAS		Alto: 0.90 m. Ancho: 1.48 m.		MEDIDAS		Alto: 0.90 m. Ancho: 1.48 m.

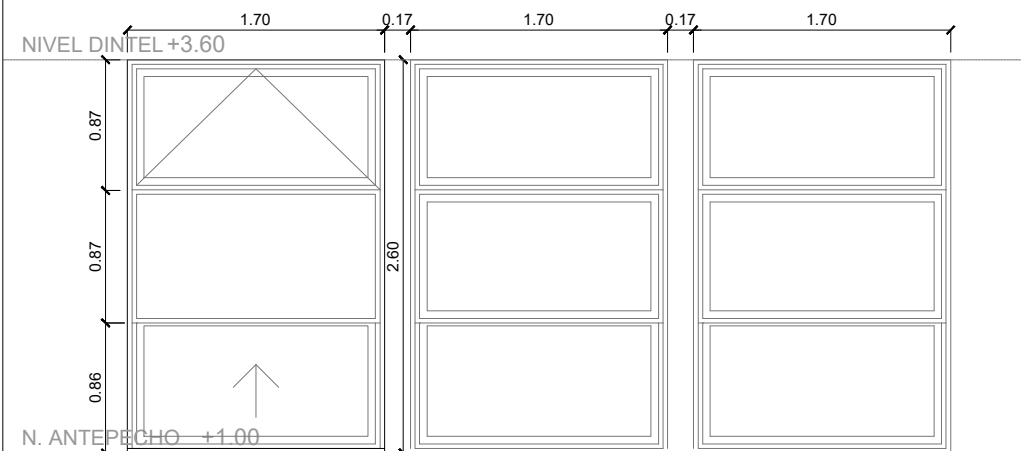
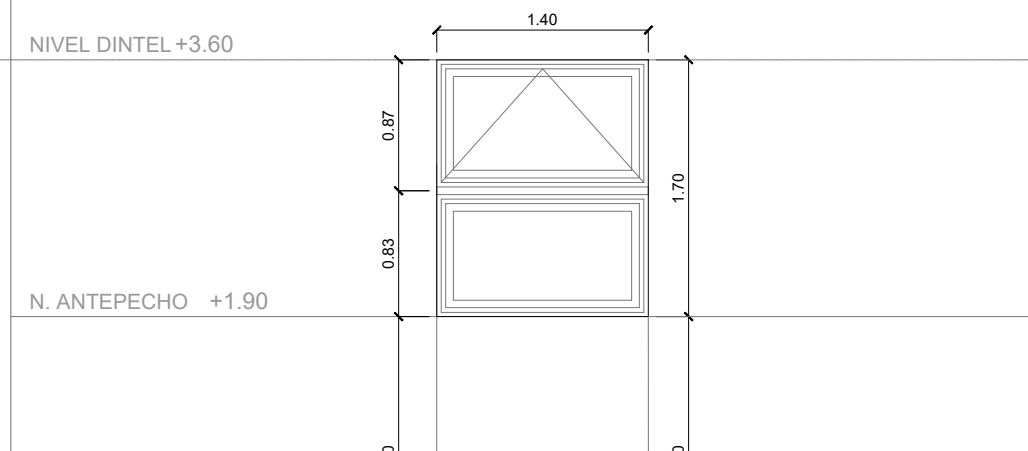
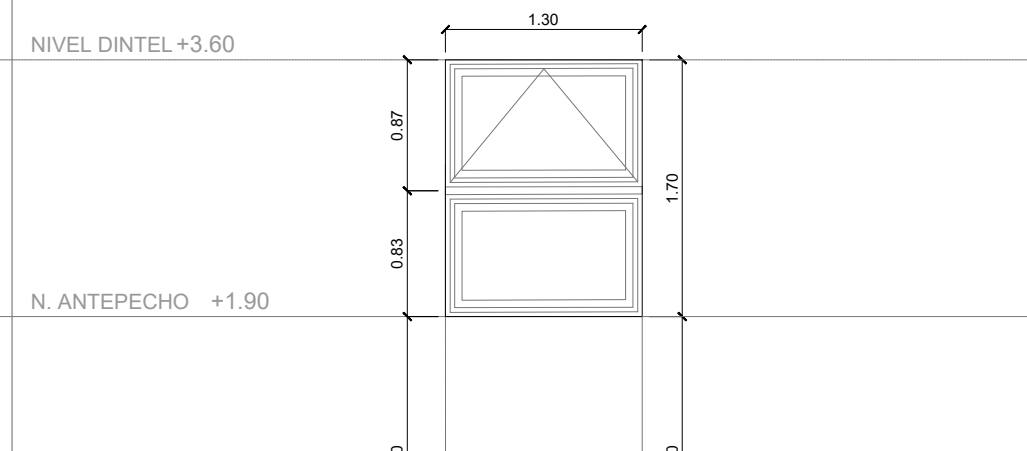
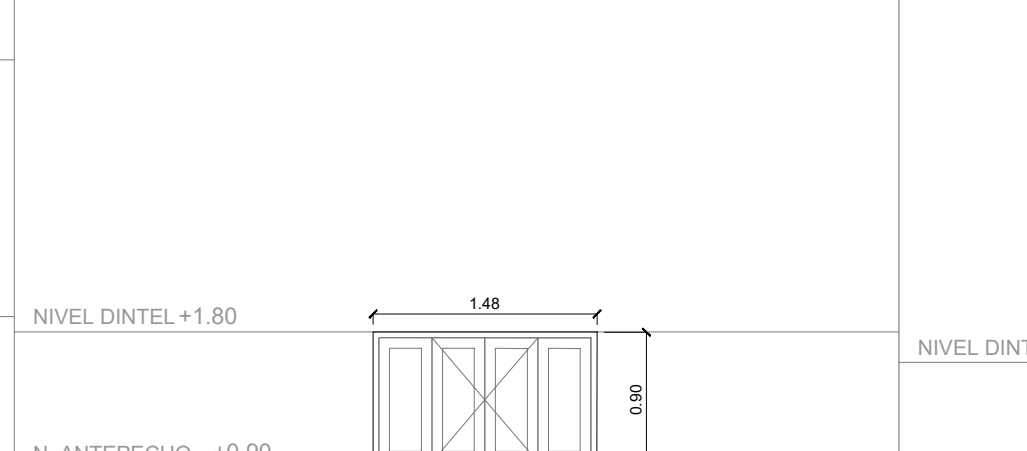
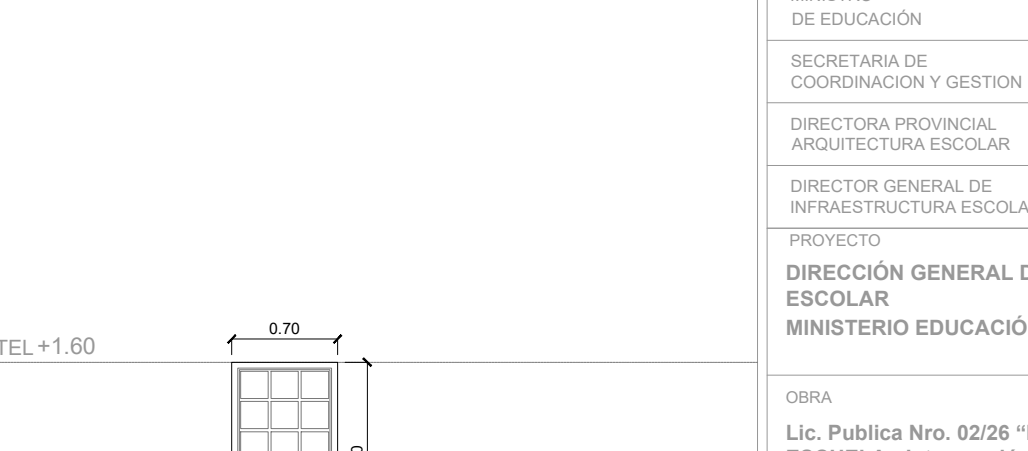
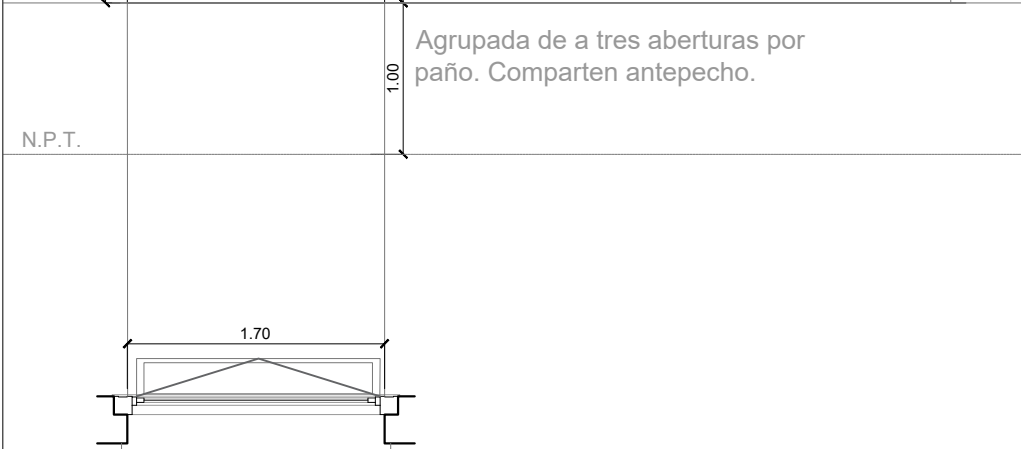
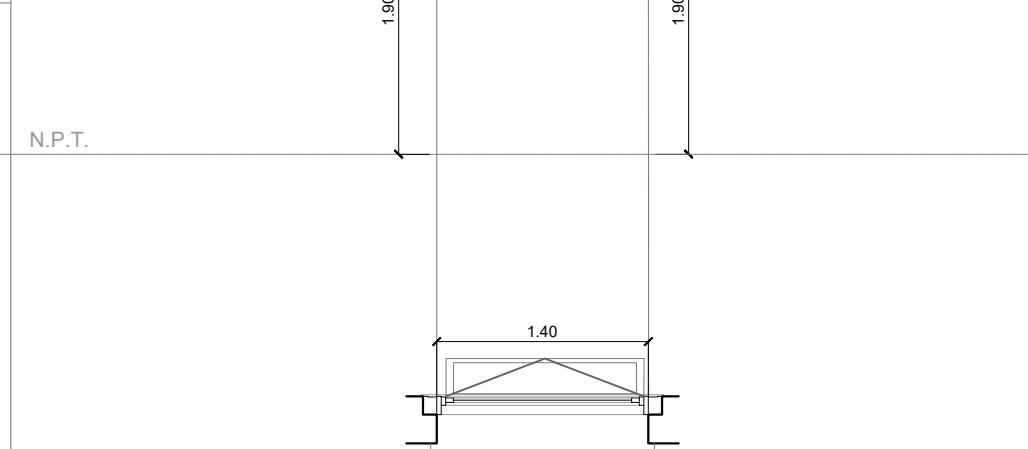
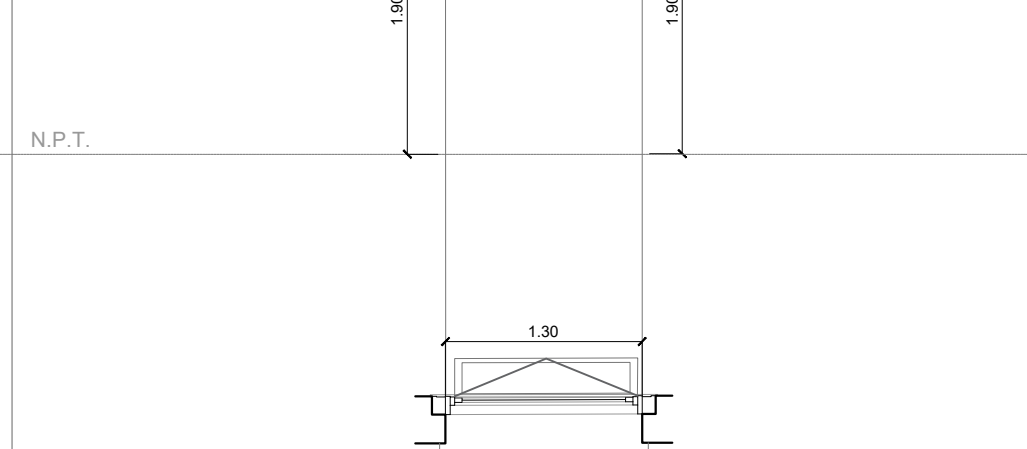
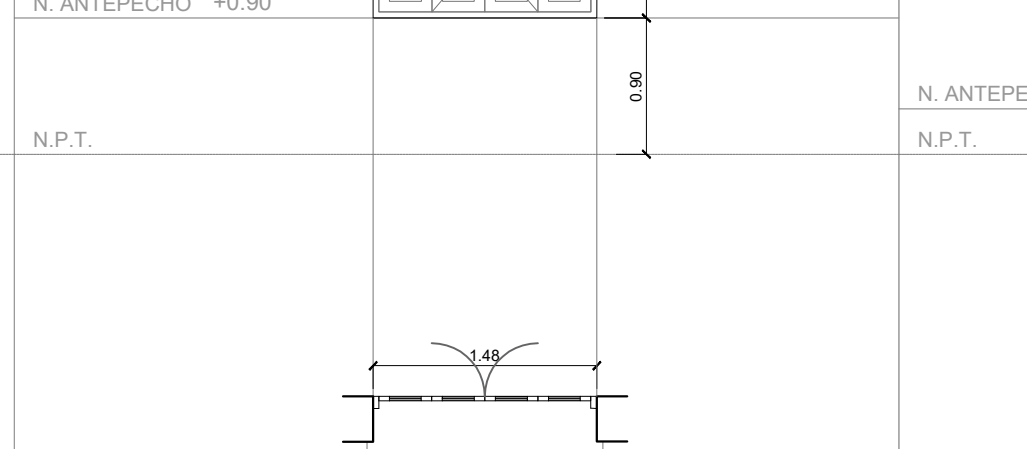
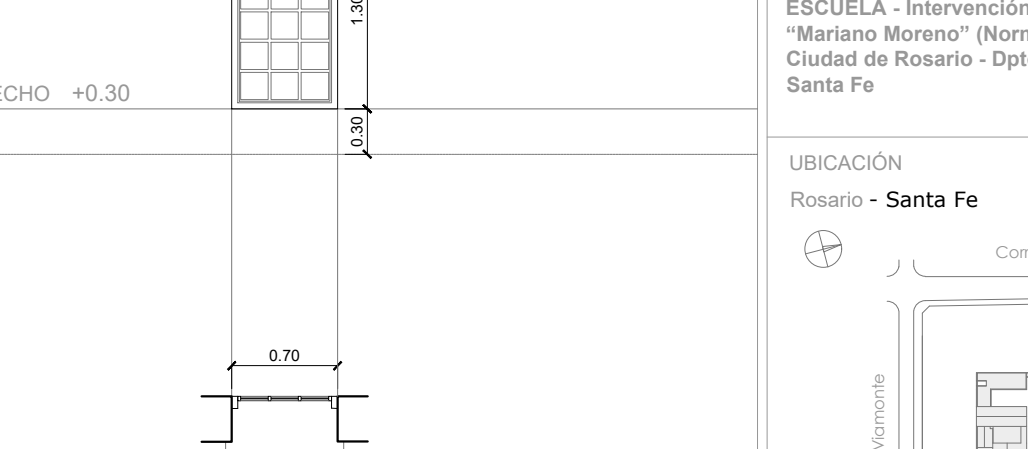
PLANO 6009	
ESCALA 1:100	
DIBUJO PLANILLA DE ABERTURAS	
NOTA Todas las medidas se verificarán en obra.

Agrupada de a tres aberturas por paño. Comparten antepecho.

ACCIONAMIENTO		Una hoja tipo guillotina vidriada. Un paño fijo vidriado. Banderola superior vidriada.		ACCIONAMIENTO		Un paño fijo vidriado. Banderola superior vidriada.		ACCIONAMIENTO		Un paño fijo vidriado. Banderola superior vidriada.		ACCIONAMIENTO		Dos hoja abatibles. Dos paños fijos.		ACCIONAMIENTO		Paño fijo de vidrio repartido.

MARCOS		Marco de madera maciza de cedro.		MARCOS		Marco de madera maciza de cedro.		MARCOS		Marco de madera maciza de cedro.		MARCOS		Marco de madera maciza de cedro.		MARCOS		Marco de madera maciza de cedro.	
HOJA		Hoja fija, guillotina y banderola de madera maciza de cedro.		HOJA		Hoja fija y banderola de madera maciza de cedro.		HOJA		Hoja fija y banderola de madera maciza de cedro.		HOJA		Hojas abatibles y paños fijos de madera maciza de cedro.		HOJA		Hoja fija de vidrio repartido con bastidor y contravidrios de madera maciza de cedro.	
HERRAJES		Ventana guillotina: Cables de acero galvanizado de 38mm. y contrapesos de hierro fundido. Manijas: Latón fundido y pulido. Pomelas doble contacto de acero (terminación cromo). Apertura banderola con sistema tijera de hierro estampado y barra de hierro roscado con manivela. Cierre tipo chingolo de bronce platil para ventana.		HERRAJES		Manijas: Latón fundido y pulido. Pomelas doble contacto de acero (terminación cromo). Sistema completo de candena y roldanas p/ apertura de banderola. Cierre tipo chingolo de bronce platil para ventana.		HERRAJES		Manijas: Latón fundido y pulido. Pomelas doble contacto de acero (terminación cromo). Sistema completo de candena y roldanas p/ apertura de banderola. Cierre tipo chingolo de bronce platil para ventana.		HERRAJES		Pomelas doble contacto de acero (terminación cromo). Fallebas de acero (terminación cromo).		HERRAJES		-

Restauración estructural y estética de aberturas de madera y aberturas metálicas. Retiro de herrajes, herrajerías y/o elementos agregados que difieran de los originales. Reemplazando piezas deterioradas y completando partes faltantes con madera nueva de iguales características a las existentes, tanto en ventanillas como en celosías y cortinas de enrollar. En aberturas metálicas, reemplazando tramos de perfiles o plegados, de iguales características y espesores. Reconstrucción de herrajes (cierres, bisagras, pasadores, fallebas, alambas, etc.). Pintura 3 meses de protección impermeante p/ madera contra hongos y algas terminación satinada y tono natural en ambas caras y/o pintura con 3 meses de empaque sintético, color a definir por inspección. Según caso.

Restauración estructural y estética de aberturas de madera y aberturas metálicas. Retiro de herrajes, herreries y/o elementos agregados que difieran de los originales. Reemplazando piezas deterioradas y completando partes faltantes con madera nueva de iguales características a las existentes, tanto en ventanillas como en estantes y cortinas de enrollar. En aberturas metálicas: reemplazando tramos de perfiles o pliegados, de iguales características y espesores. Recompocación de herrajes (cierres, bisagras, pasadores, fallabas, alababes, etc). Pintura 3 manos de protección impregnante p/ maderas contra hongos y algas terminación satinada y tono natural en ambas caras y/o pintura con 3 manos de esmalte sintético, color a definir por inspección. Según caso.

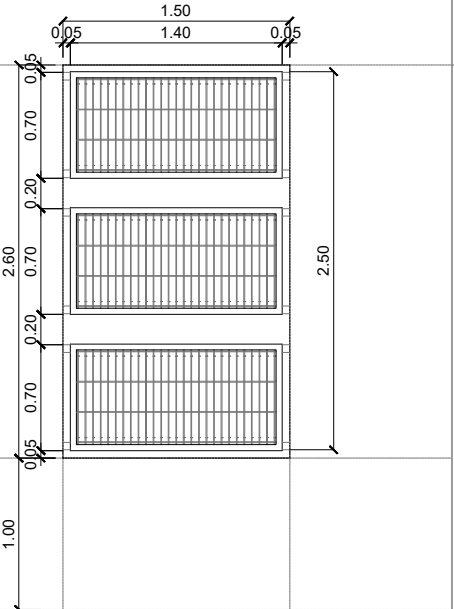
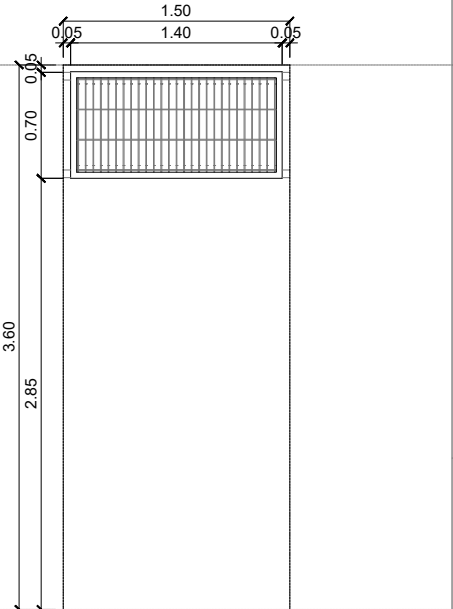
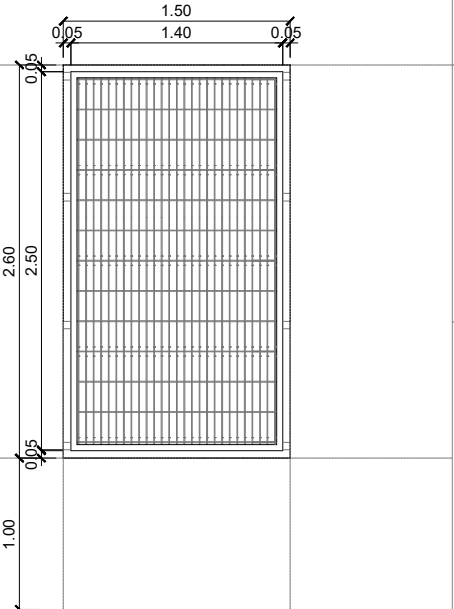
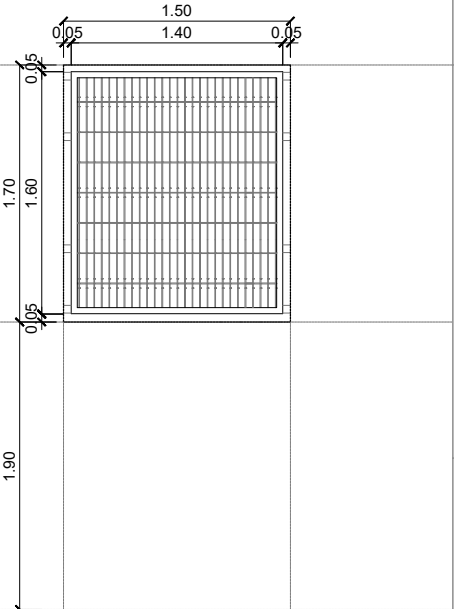
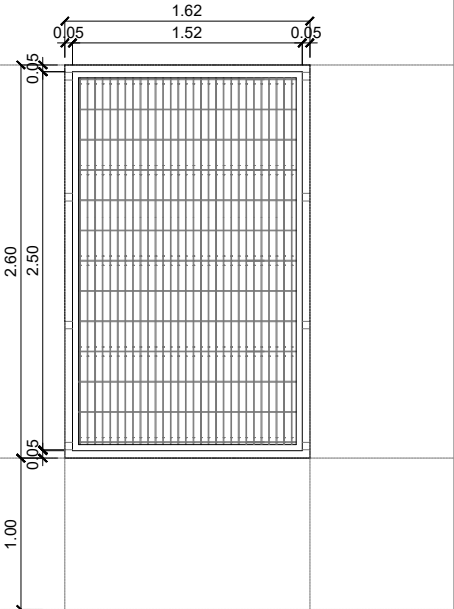
HERRERIAS

DENOMINACIÓN	H 06	DENOMINACIÓN	H 06*	DENOMINACIÓN	H 07	DENOMINACIÓN	H 08	DENOMINACIÓN	H 09
CANTIDAD	Cantidad: 43	CANTIDAD	Cantidad: 8	CANTIDAD	Cantidad: 50	CANTIDAD	Cantidad: 4	CANTIDAD	Cantidad: 24
MEDIDAS	Largo : 1.40 ml Alto : 2.50 m.	MEDIDAS	Largo : 1.40 ml Alto : 0.70 m.	MEDIDAS	Largo : 1.40 ml Alto : 2.50 m.	MEDIDAS	Largo : 1.30 ml Alto : 1.60 m.	MEDIDAS	Largo : 1.52 ml Alto : 2.50 m.

DESCRIPCION	Reja en Ventanas	DESCRIPCION	Reja en Ventanas	DESCRIPCION	Reja en Ventanas	DESCRIPCION	Reja en Ventanas	DESCRIPCION	Reja en Ventanas
ESTRUCTURA	Bastidores metálicos de hierro ángulo 32 x 5mm.	ESTRUCTURA	Bastidores metálicos de hierro ángulo 32 x 5mm.	ESTRUCTURA	Bastidores metálicos de hierro ángulo 32 x 5mm.	ESTRUCTURA	Bastidores metálicos de hierro ángulo 32 x 5mm.	ESTRUCTURA	Bastidores metálicos de hierro ángulo 32 x 5mm.
CERCO	Hoja de malla metalica galvanizada electrosoldada 2.50m de ancho x 2.00m. de altura, con plegados para rigidizacion. Alambre calibre N°6 (4.88mm) grilla 50mm x 200mm.	CERCO	Hoja de malla metalica galvanizada electrosoldada 2.50m de ancho x 2.00m. de altura, con plegados para rigidizacion. Alambre calibre N°6 (4.88mm) grilla 50mm x 200mm.	CERCO	Hoja de malla metalica galvanizada electrosoldada 2.50m de ancho x 2.00m. de altura, con plegados para rigidizacion. Alambre calibre N°6 (4.88mm) grilla 50mm x 200mm.	CERCO	Hoja de malla metalica galvanizada electrosoldada 2.50m de ancho x 2.00m. de altura, con plegados para rigidizacion. Alambre calibre N°6 (4.88mm) grilla 50mm x 200mm.	CERCO	Hoja de malla metalica galvanizada electrosoldada 2.50m de ancho x 2.00m. de altura, con plegados para rigidizacion. Alambre calibre N°6 (4.88mm) grilla 50mm x 200mm.

HERRAJES/ACCESORIOS	Planchuelas de soportes de 50x50mm con tirafondo antibandálico. 8 soportes por reja.	HERRAJES/ACCESORIOS	Planchuelas de soportes de 50x50mm con tirafondo antibandálico. 8 soportes por reja.	HERRAJES/ACCESORIOS	Planchuelas de soportes de 50x50mm con tirafondo antibandálico. 8 soportes por reja.	HERRAJES/ACCESORIOS	Planchuelas de soportes de 50x50mm con tirafondo antibandálico. 8 soportes por reja.	HERRAJES/ACCESORIOS	Planchuelas de soportes de 50x50mm con tirafondo antibandálico. 8 soportes por reja.
TERMINACIONES	Pintura ferromicacea terminación martillado en estructura original. Soldaduras de malla tratadas con pintura galvanizada en frío.	TERMINACIONES	Pintura ferromicacea terminación martillado en estructura original. Soldaduras de malla tratadas con pintura galvanizada en frío.	TERMINACIONES	Pintura ferromicacea terminación martillado en estructura original. Soldaduras de malla tratadas con pintura galvanizada en frío.	TERMINACIONES	Pintura ferromicacea terminación martillado en estructura original. Soldaduras de malla tratadas con pintura galvanizada en frío.	TERMINACIONES	Pintura ferromicacea terminación martillado en estructura original. Soldaduras de malla tratadas con pintura galvanizada en frío.

Restauración de herrerías existentes en ingreso y en patio principal. Reparación y/o remplazo de piezas deterioradas. Limpieza completa con medios mecánicos y removedores químicos, eliminación de óxido y pintura existente. Aplicación de dos manos de convertidos y dos manos de esmalte de terminación. Item 15.03 - 15.04

Restauración de herrerías existentes en ingreso y en patio principal. Reparación y/o remplazo de piezas deterioradas. Limpieza completa con medios mecánicos y removedores químicos, eliminación de óxido y pintura existente. Aplicación de dos manos de convertidos y dos manos de esmalte de terminación. Ítem 15.03 - 15.04

Restauración de herreries existentes en ingreso y en patio principal. Reparación y/o reemplazo de piezas deterioradas. Limpieza completa con medios mecánicos y removedores químicos, eliminación de óxido y pintura existente. Aplicación de dos manos de convertidos y dos manos de esmalte de terminación. Ítem 15.03 - 15.04
