OBRA  
PROGRAMA ABRE ESCUELAS. Intervención Integral – Escuela Normal Superior Nro. 32 “Gral. José de San Martín” – Ciudad de Santa Fe  
Dpto. La Capital - Provincia de Santa Fe.

PLANO OBRAS EXTERIORES. DEMOLICIONES PLANTA ALTA.

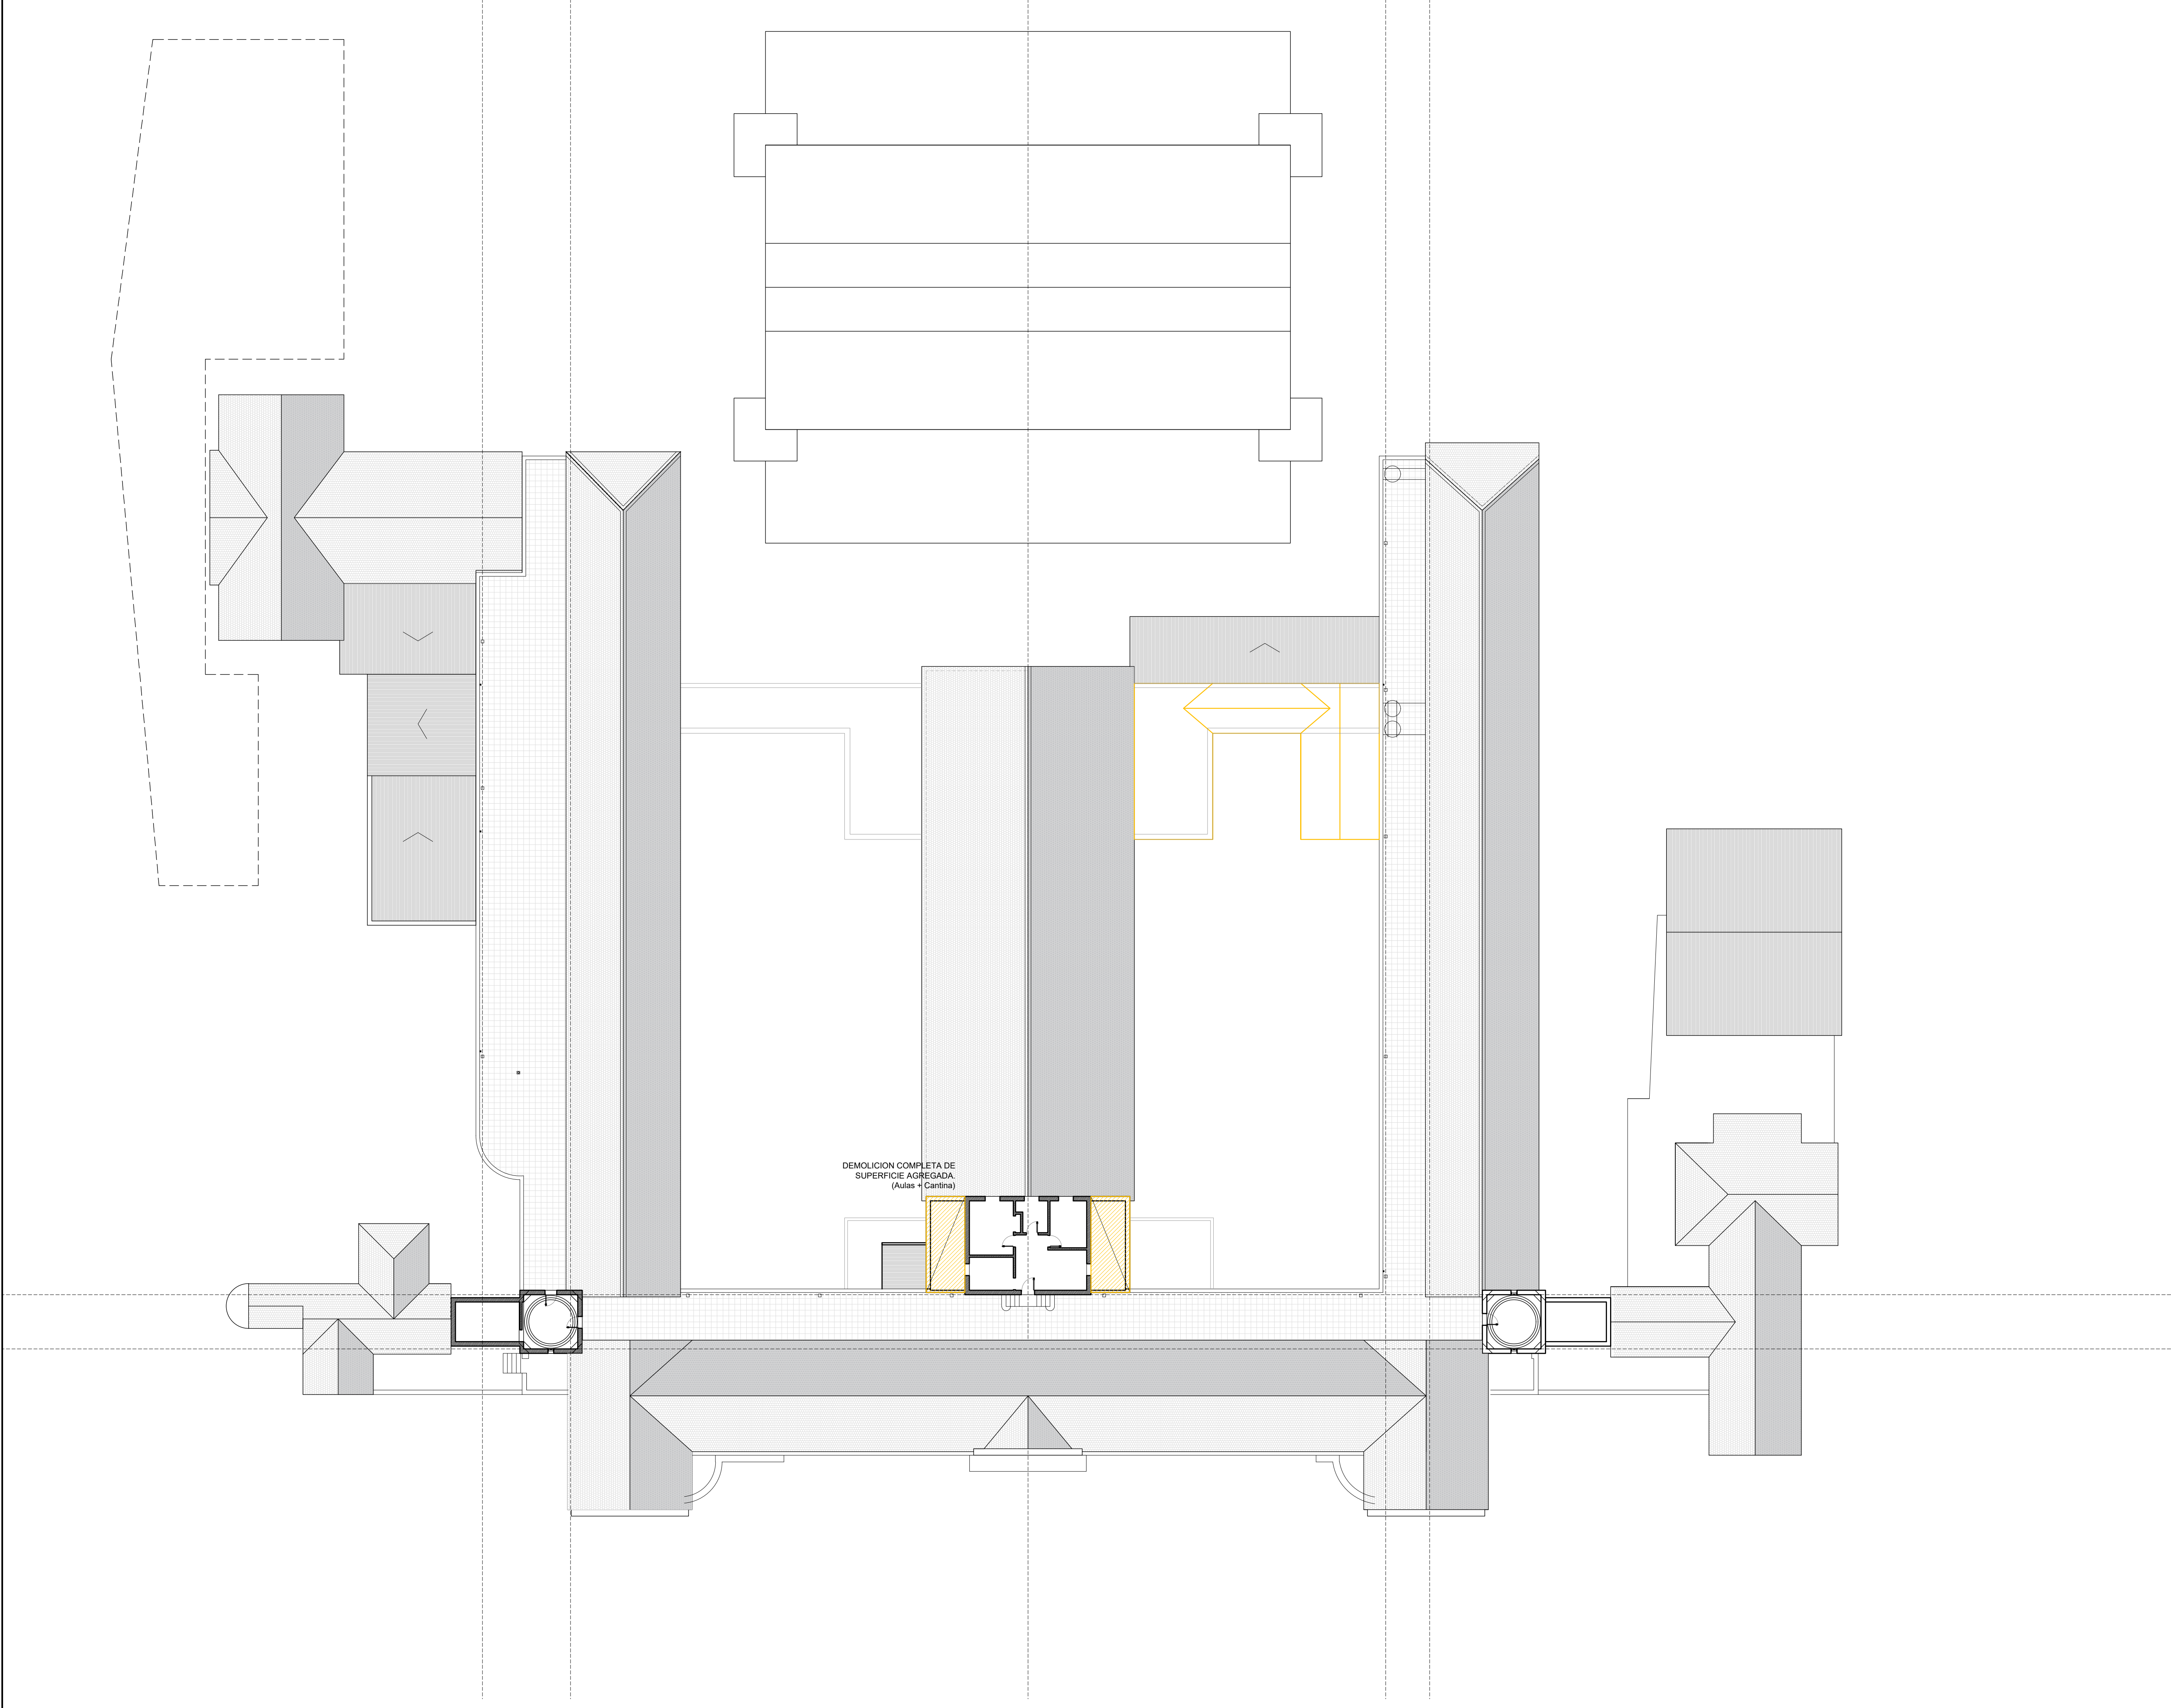
OBRAS EXTERIORES. DEMOLICIONES PLANTA TECHOS.

## INTERVENCIONES EN CUBIERTAS

Instalación de parantes verticales de acero galvanizados sujetos a estructura de techumbre, placas de anclaje en mamposterías a cada extremo del faldón y tendido de cable trenzado de acero galvanizado.

Retiro de tejas rotas, flojas y o sueltas en faldón.

Recomposición de estructura de madera, clavadores, escurridores, membranas e impermeabilizaciones (En caso de ser necesario)

Reemplazo y/o recolocación con clavadura y/o mezcla (de acuerdo al sistema) de tejas perfectamente limpias e impermeabilizadas de las mismas características a las existentes.

Se evaluará en cada caso, las limahoyas que no presenten filtraciones y/o roturas, cuyo funcionamiento sea el correcto se procederá a una limpieza exhaustiva y posterior impermeabilización análoga a la de los faidones.

Ejecución de nueva cubierta de tejas coloniales segun detalles sobre estructura principi  
existente de Hormigon Armado.

Reparación de fisuras, grietas y/o desprendimientos de elementos componentes de las fachadas, tales como revocos, aleros, entranes o salientes.

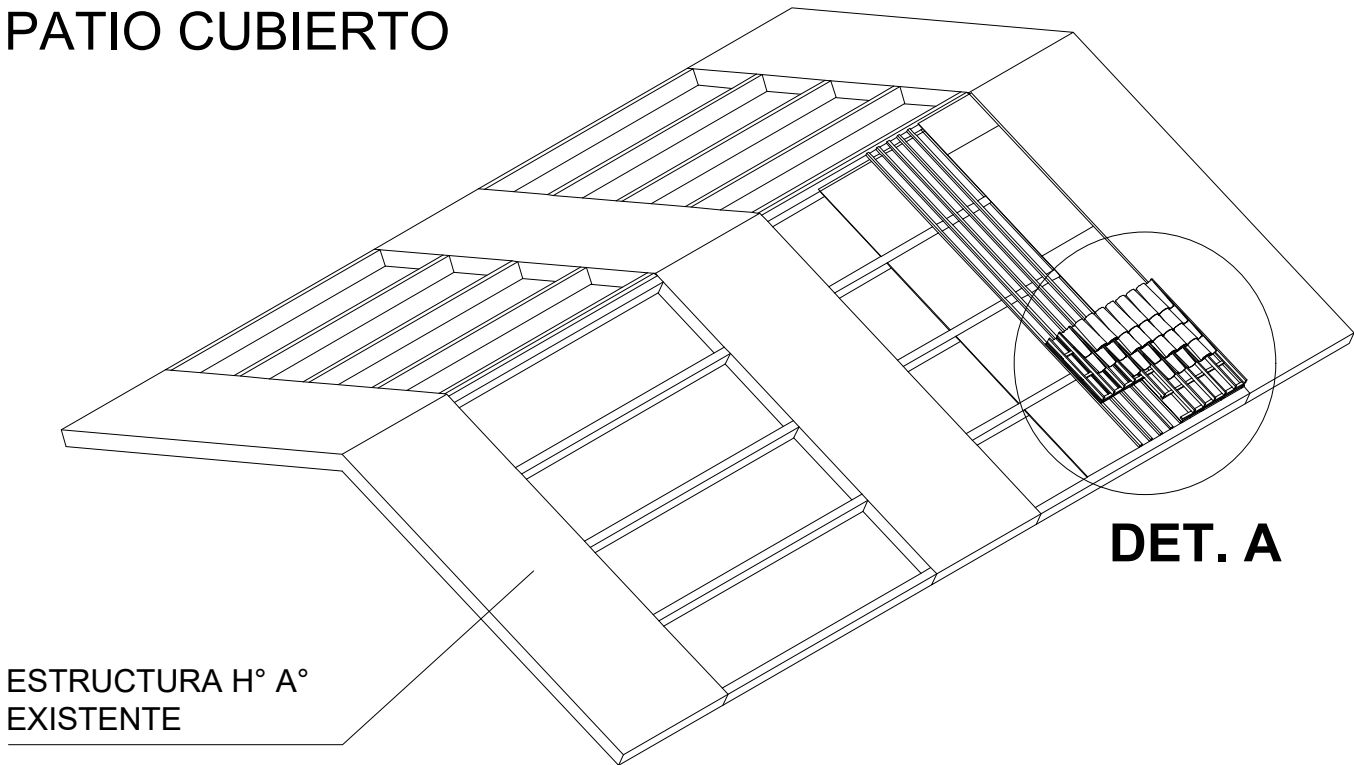
DETALLE A  
CUBIERTA PATIO CUBIERTO

CUBIERTA DE TEJAS  
PATIO CUBIERTO

- REFERENCIAS
- 01. Teja colonial cobija / 02. Teja colonial canal / 03. Alfajia 3"x1"
  - 04. Listón clavador 2"x1" cepillado / 05. Listón sujeción 1"x1/2"
  - 06. Aislación Hidrófuga. Membrana asfáltica e: 4mm
  - 07. Listón escurridor y aireador 2"x1" / 08. Placa cementicea e: 8mm
  - 09. Tirante 2" x 2" / 10. Aislación termica celulosa proyectada e: 45mm
  - 11. Entablonado de madera machiembreda espesor 3/4" / 12. Estructura H° A° EXISTENTE

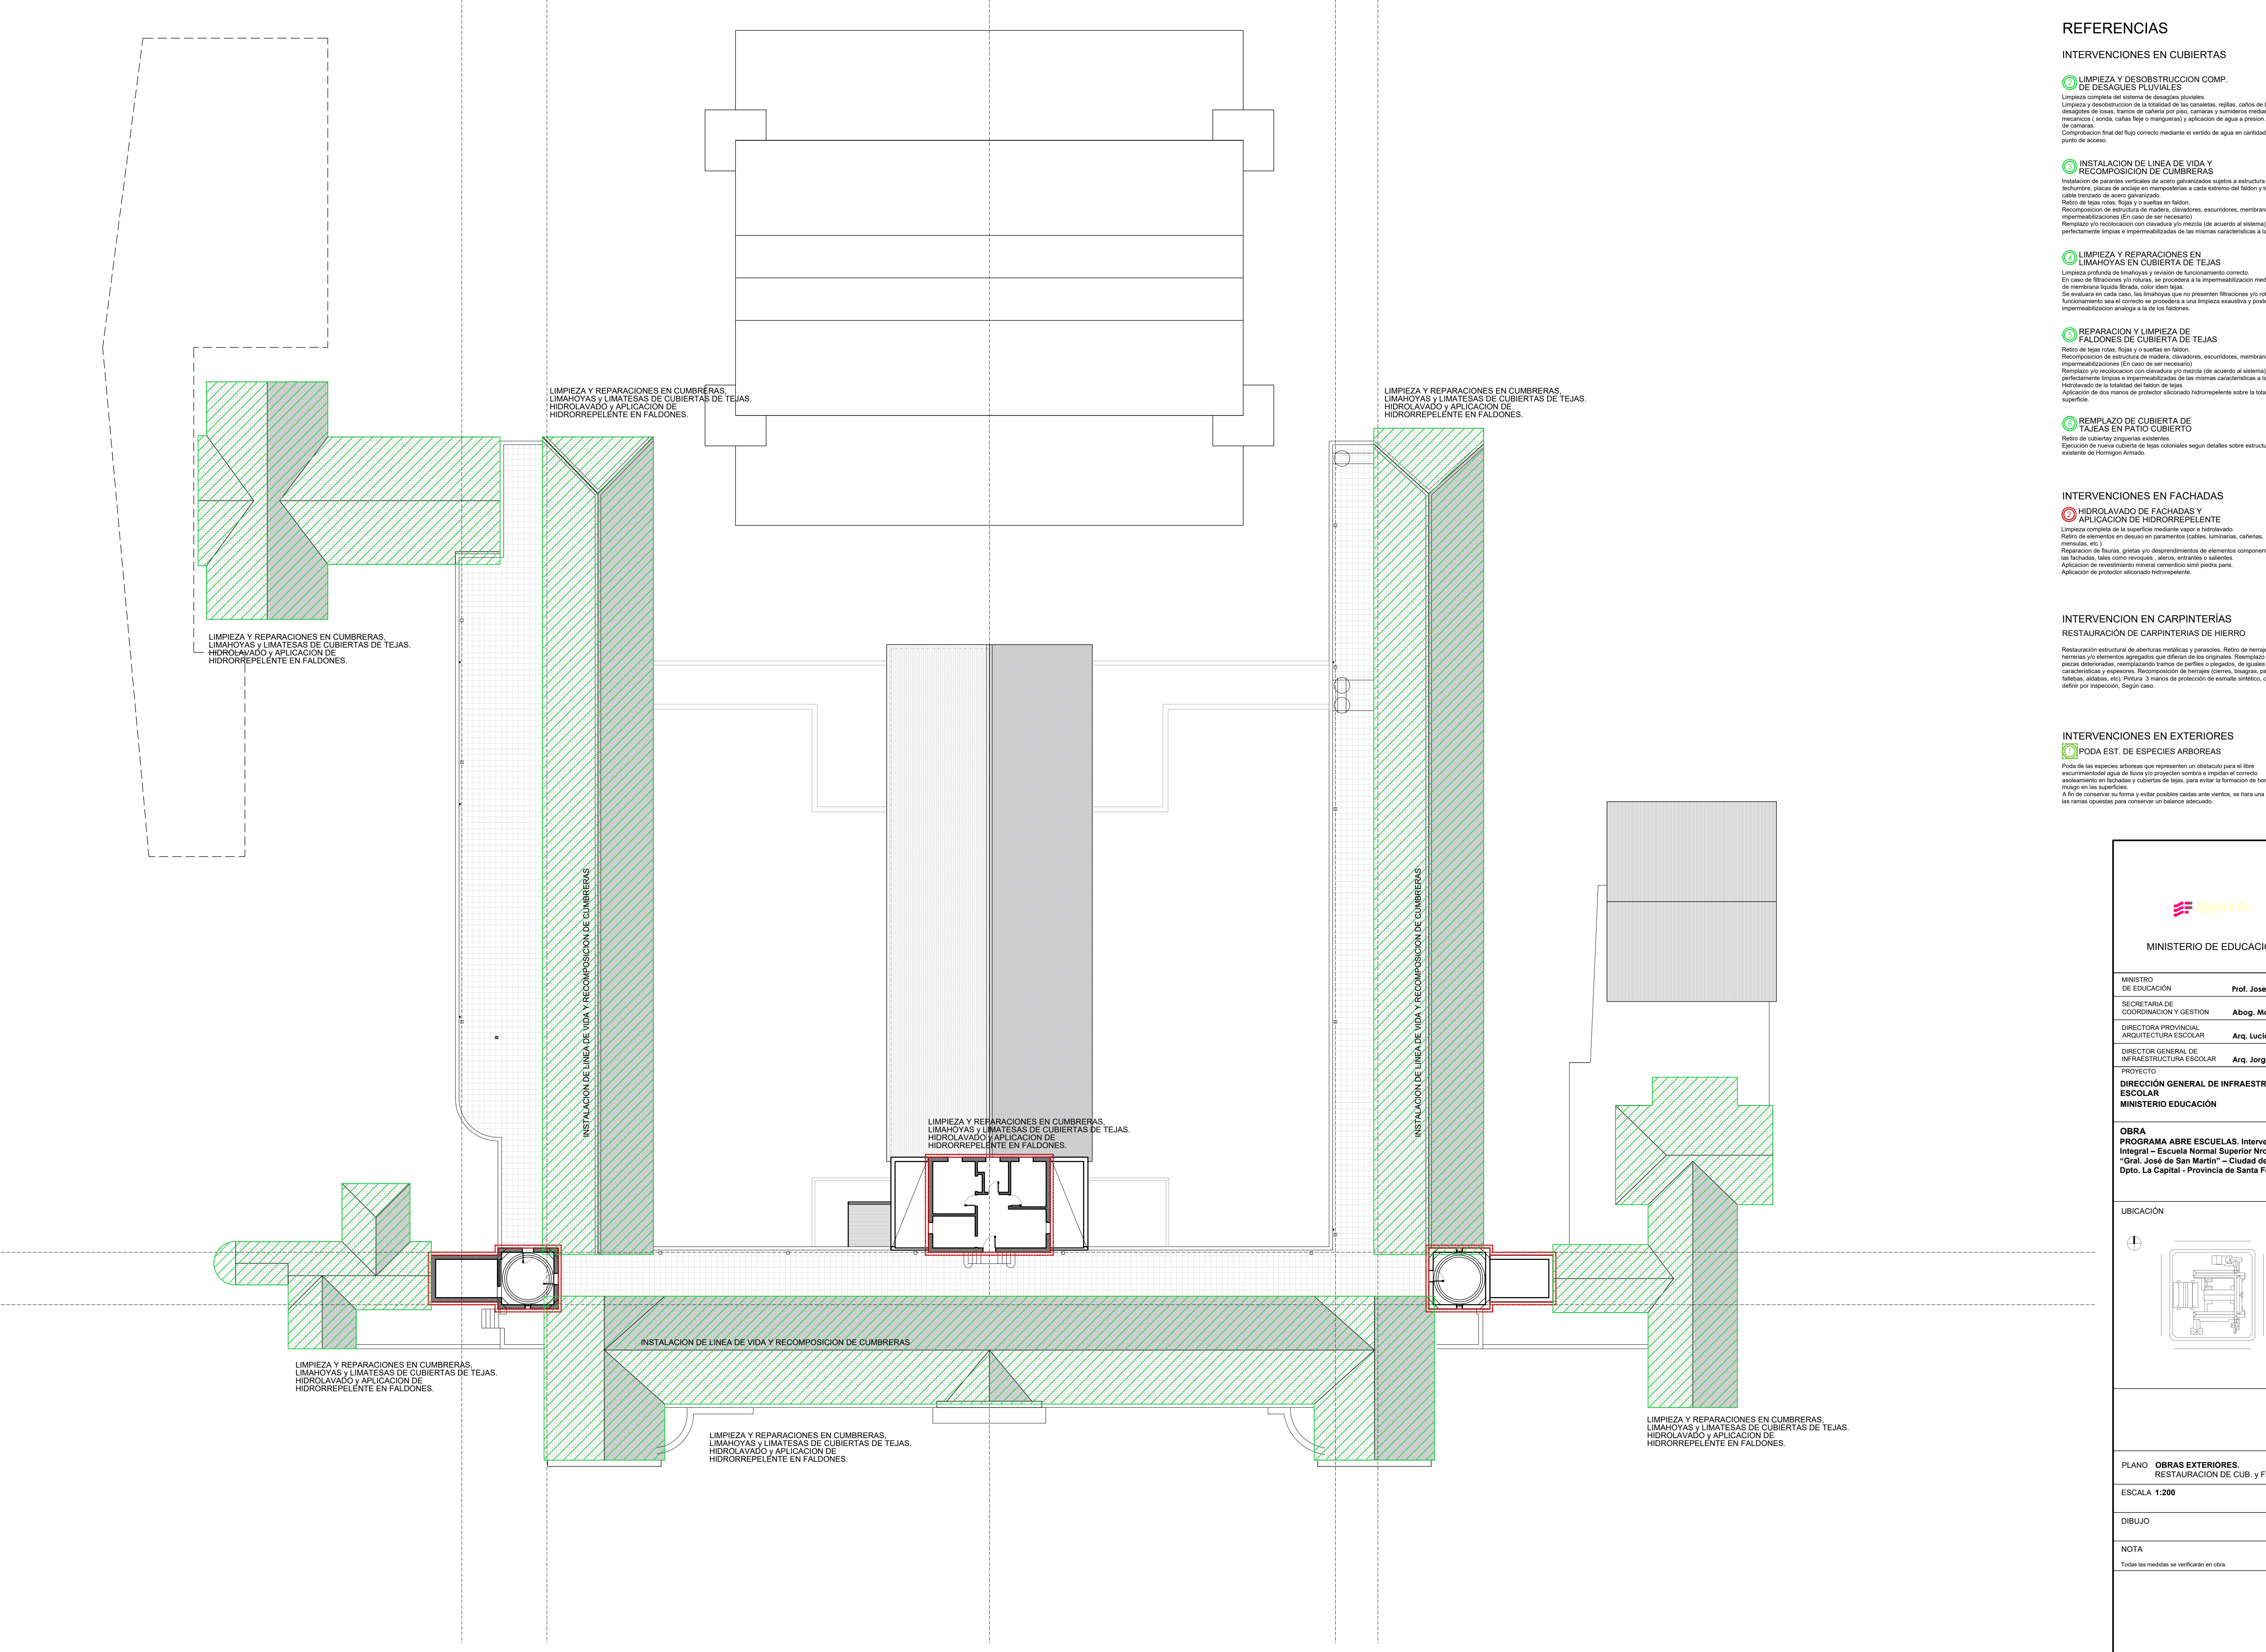
PLANO OBRAS EXTERIORES. RESTAURACION DE CUB. y FACHADAS.

- LIMPIEZA Y REPARACIONES EN LIMAHOYAS EN CUBIERTA DE TEJAS**  
Limpieza profunda de limahoyas y revisión de funcionamiento correcto.  
En caso de filtraciones y/o roturas, se procederá a la impermeabilización mediante 4 manos de membrana líquida fibrada, color idem tejas.  
Se evaluará en cada caso, las limahoyas que no presenten filtraciones y/o roturas, cuyo funcionamiento sea el correcto se procederá a una limpieza exhaustiva y posterior impermeabilización análoga a la de los faldones.

- HIDROLAVADO DE FACHADAS Y APLICACION DE HIDRORREPELENTE**  
Limpieza completa de la superficie mediante vapor e hidrolavado.  
Retiro de elementos en desuso en paramentos (cables, luminarias, cañerías, mensulas, etc.).  
Reparación de fisuras, grietas y/o desprendimientos de elementos componentes de las fachadas, tales como revocos, aleros, entablados o salientes.  
Aplicación de revestimiento mineral cementicio simil piedra paris.  
Aplicación de protector siliconado hidrorrepelente.

- RESTAURACIÓN DE CARPINTERÍAS DE HIERRO**  
Restauración estructural de aberturas metálicas y parasoles. Retiro de herrajes, herreros y/o elementos agregados que difieren de los originales. Reemplazo de piezas deterioradas, reemplazando tramos de perfiles o plegados, de iguales características y espesores. Recomposición de herrajes (cierres, bisagras, pasadores, faldetas, alidabas, etc). Pintura 3 manos de protección de esmalte sintético, color a definir por inspección. Según caso.

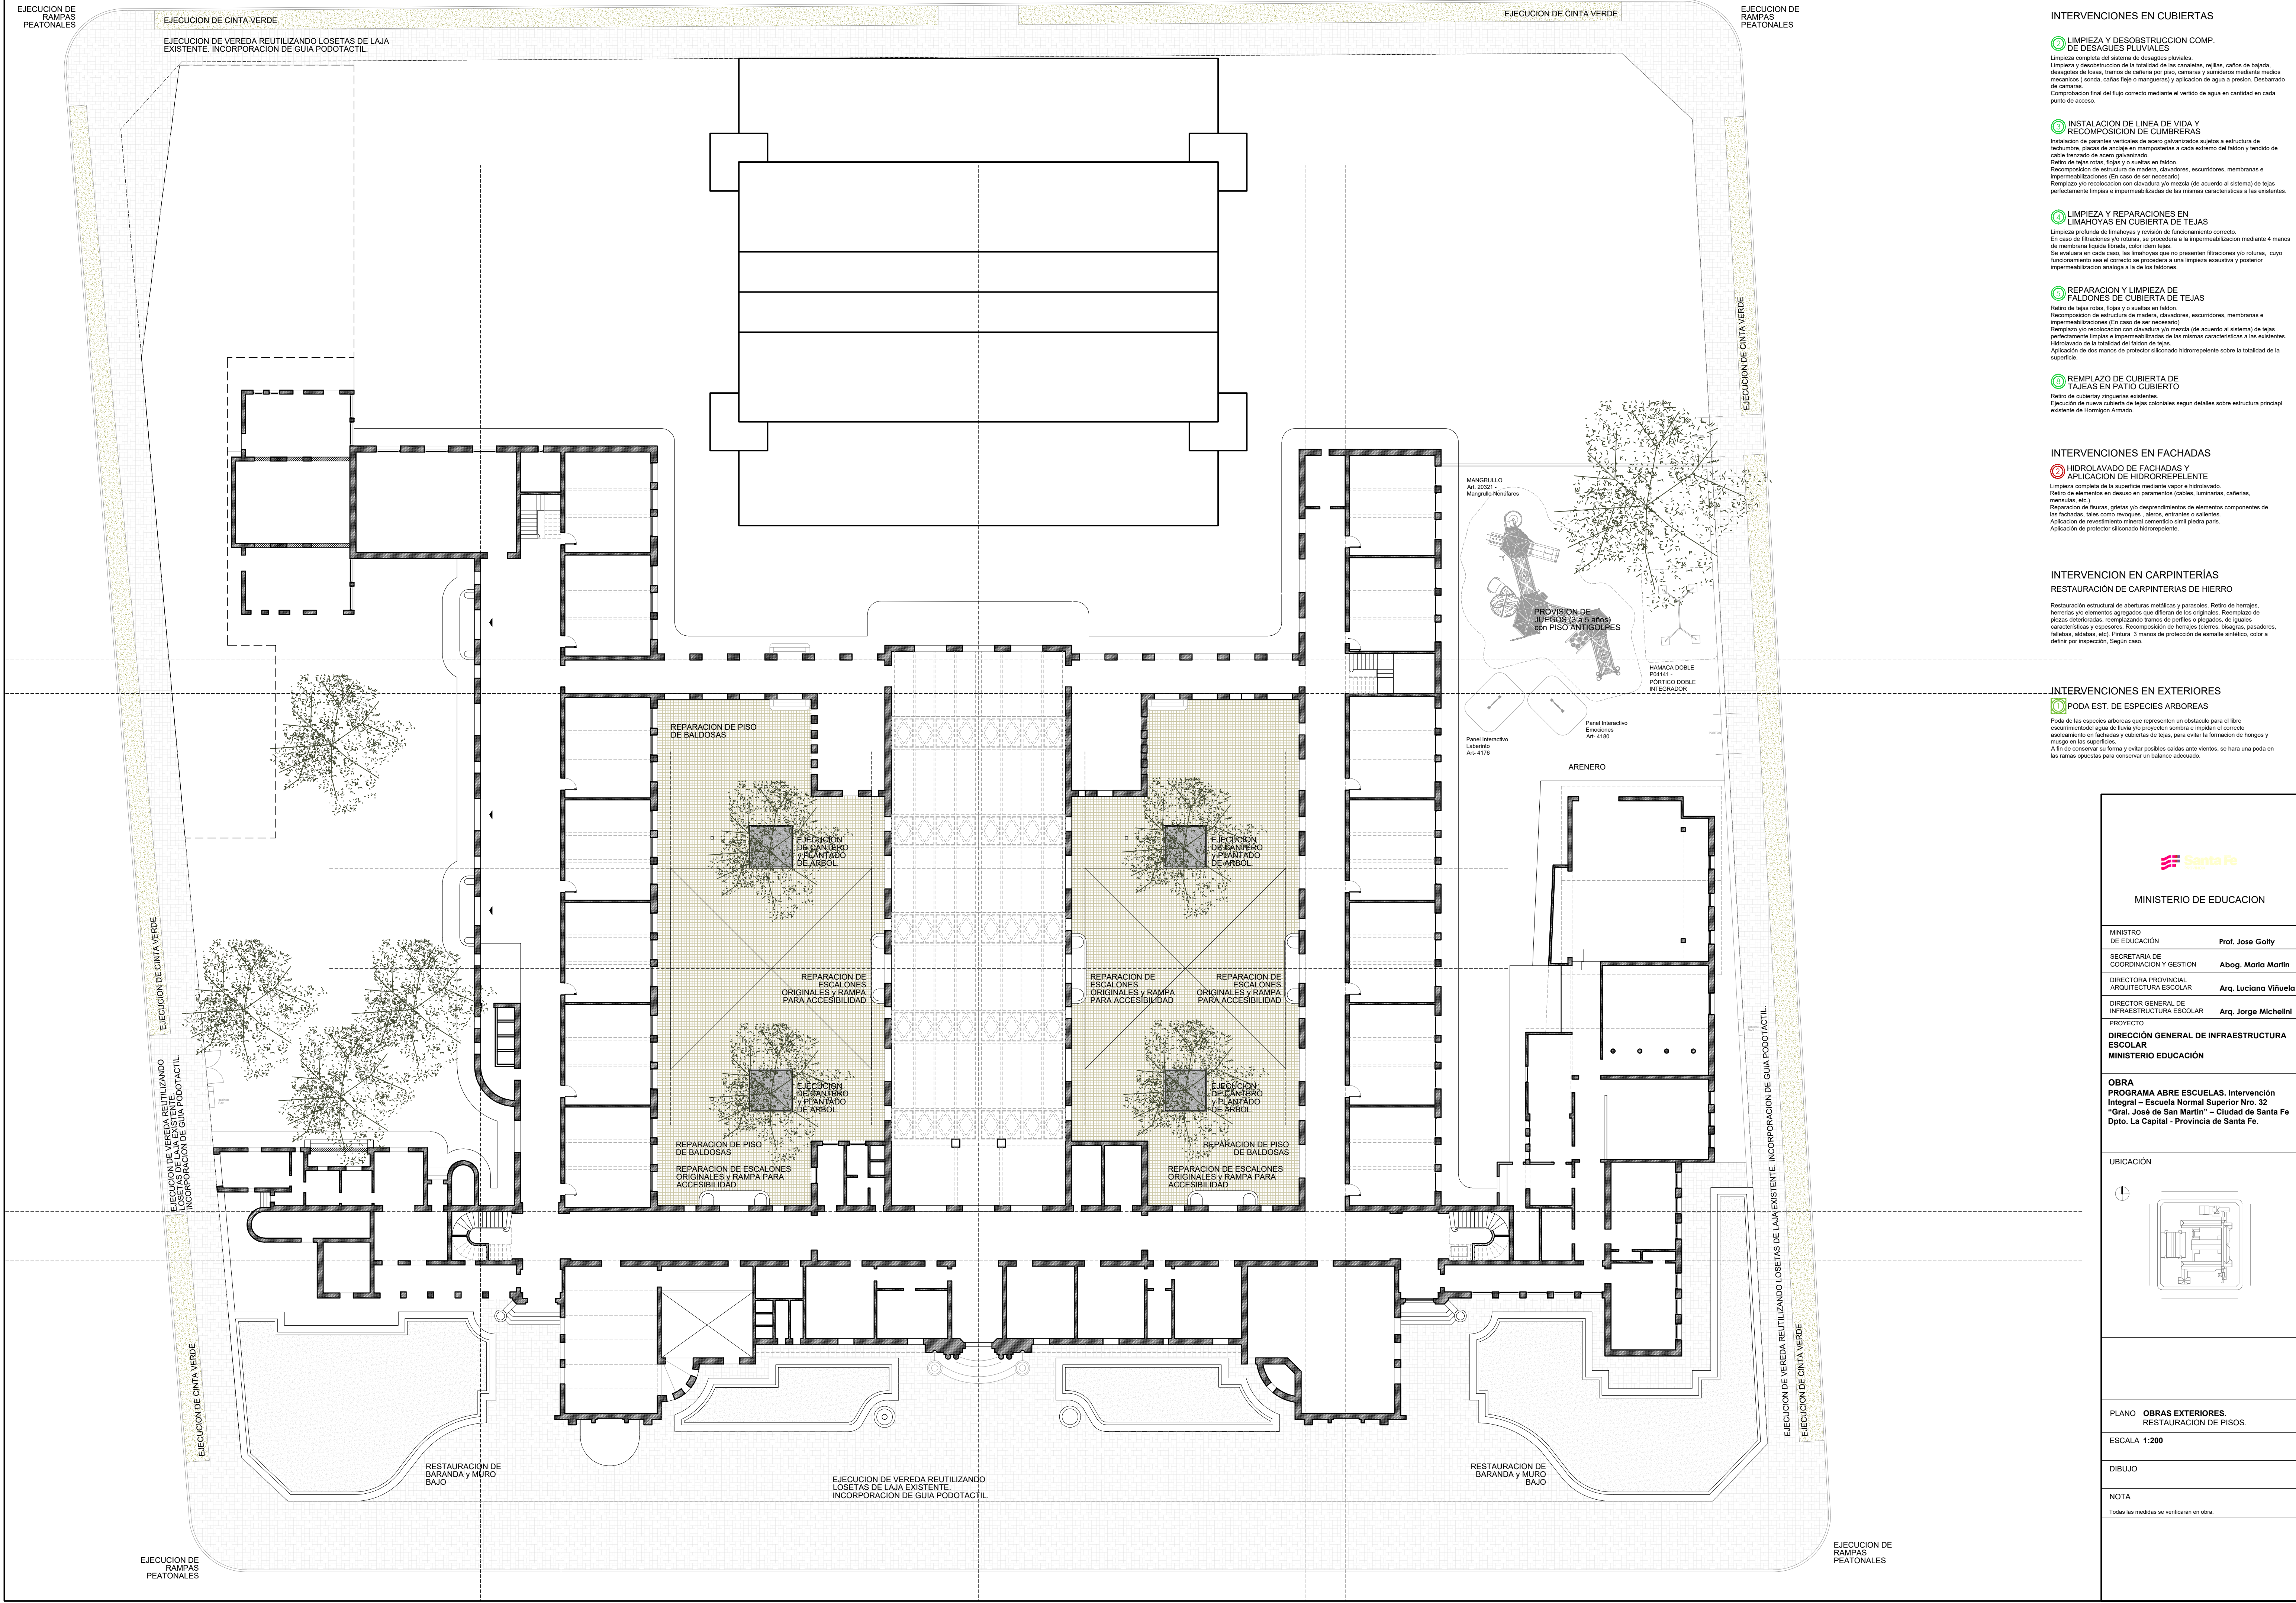
PLANO OBRAS EXTERIORES. RESTAURACION DE CUB. y FACHADAS.

- LIMPIEZA Y REPARACIONES EN LIMAHOYAS EN CUBIERTA DE TEJAS**  
Limpieza profunda de limahoyas y revisión de funcionamiento correcto.  
En caso de filtraciones y/o roturas, se procederá a la impermeabilización mediante 4 manos de membrana líquida fibrada, color idem tejas.  
Se evaluará en cada caso, las limahoyas que no presenten filtraciones y/o roturas, cuyo funcionamiento sea el correcto se procederá a una limpieza exhaustiva y posterior impermeabilización análoga a la de los faldones.

- HIDROLAVADO DE FACHADAS Y APLICACION DE HIDRORREPELENTE**  
Limpieza completa de la superficie mediante vapor e hidrolavado.  
Retiro de elementos en desuso en paramentos (cables, luminarias, cañerías, mensulas, etc.).  
Reparación de fisuras, grietas y/o desprendimientos de elementos componentes de las fachadas, tales como revocaje, aleros, entablados o salientes.  
Aplicación de revestimiento mineral cementicio simil piedra paris.  
Aplicación de protector siliconado hidrorrepelente.

- RESTAURACIÓN DE CARPINTERÍAS DE HIERRO**  
Restauración estructural de aberturas metálicas y paravientos. Retiro de herrajes, herrajes y/o elementos agregados que difieran de los originales. Reemplazo de piezas deterioradas, reemplazando tramos de perfiles o plegados, de iguales características y espesores. Recomposición de herrajes (cierres, bisagras, pasadores, fallabas, aldiabas, etc). Pintura 3 manos de protección de esmalte sintético, color a definir por inspección. Según caso.
