| OBRA<br>PROGRAMA ABRE ESCUELAS. Intervención Integral – Escuela Normal Superior Nro. 32 “Gral. José de San Martín” – Ciudad de Santa Fe<br>Dpto. La Capital - Provincia de Santa Fe. | |
| PLANO | OBRAS EXTERIORES, CARPINTERIAS. P. BAJA. |

| PLANO | OBRAS EXTERIORES, CARPINTERIAS, P. ALTA. |

PLANO **OBRAS EXTERIORES, CARPINTERIAS.**

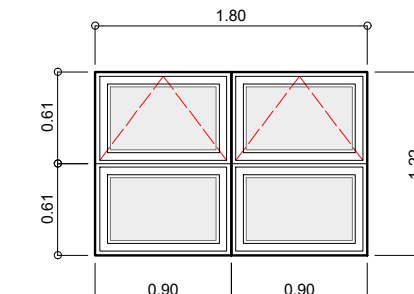
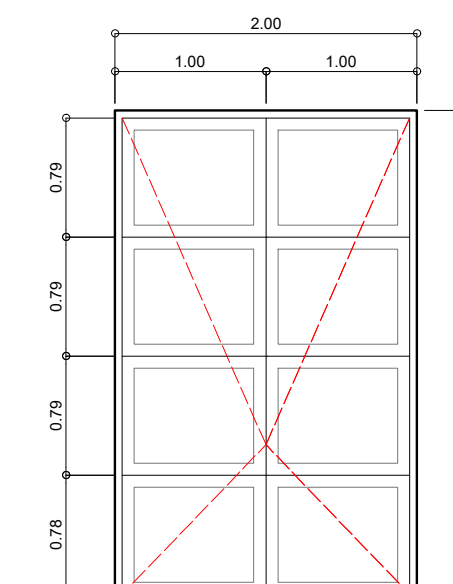
| ABERTURAS DE MADERA A RESTAURAR | | | | | | | | | | ABERTURAS METÁLICAS A RESTAURAR | | | | | | | | | | | | | |
|---|--|---|---|---|--|---|---|---|--|---|---|---|--|---|---|---|--|---|---|---|--|---|---|
| Denominación | | 001<br>Ext-Med | A restaurar | Denominación | | 003<br>Ext-Med | A sustituir | Denominación | | 004<br>Ext-Med | A restaurar | Denominación | | 005<br>Ext-Med | A restaurar | Denominación | | 023<br>Ext-Med | A restaurar | Denominación | | 006<br>Ext-Med | A restaurar |
| Accionamiento | | Hoja Banderola | | Accionamiento | | Hoja de abatir | | Accionamiento | | Hoja Banderola | | Accionamiento | | 2 hojas banderolas superiores y 2 paños fijos inferiores | | Accionamiento | | 2 hojas de abrir | | Accionamiento | | 1 hoja con pivot horizontal | |
| Marco | | Marco de madera pintado | | Marco | | Marco de madera pintado | | Marco | | Marco de madera pintado | | Marco | | Marco de madera pintado | | Marco | | Marco de madera pintado | | Marco | | Compuesto por perfiles ángulo de hierro. | |
| Hojas | | Marco de madera pintado | | Hojas | | Marco de madera pintado | | Hojas | | Marco de madera pintado | | Hojas | | Marco de madera pintado | | Hojas | | Marco de madera pintado | | Hojas | | Compuesto por perfiles ángulo de hierro. | |
| Herrajes | | Bisagras de bronce, cierre superior con pasador. | | Herrajes | | Bisagras de hierro ø=2 ½ mm, alas de 150 mm y cinco agujeros. Cerraduras de embutir, frente, y chapa de hierro reforzado con combinación. Bocallaves de latón fundido pulido niquelado ovalado. | | Herrajes | | Bisagras de bronce, cierre superior con pasador. | | Herrajes | | Bisagras de bronce, cierre superior con pasador. | | Herrajes | | Bisagras de hierro ø=2 ½ mm, alas de 150 mm y cinco agujeros. Cerraduras de embutir, frente, y chapa de hierro reforzado con combinación. Bocallaves de latón fundido pulido niquelado ovalado. | | Herrajes | | Pivot de bronce torneado. Falleba con varilla embutida, caja de chapa de bronce. | |
| Vidrios | | Vidrio existente a remplazar por vidrio de seguridad 3+3 incoloro con laminado translúcido. | | Vidrios | | Vidrio existente a remplazar por vidrio de seguridad 3+3 incoloro con laminado translúcido. | | Vidrios | | Vidrio existente a remplazar por vidrio de seguridad 3+3 incoloro con laminado translúcido. | | Vidrios | | Vidrio existente a remplazar por vidrio de seguridad 3+3 incoloro con laminado translúcido. | | Vidrios | | Vidrio existente a remplazar por vidrio de seguridad 3+3 incoloro con laminado translúcido. | | Vidrios | | Replazo de masilla, contravidrio y vidrio, por vidrio de seguridad 3+3 incoloro con laminado translúcido. | |
| Terminaciones | | Lijado hasta quitar todos los restos de pintura existente. Reposición de maderas en mal estado por piezas de iguales características. Masillado de imperfecciones y pintura final con 3 manos de esmalte sintético, color a definir por inspección. | | Terminaciones | | Lijado hasta quitar todos los restos de pintura existente. Reposición de maderas en mal estado por piezas de iguales características. Masillado de imperfecciones y pintura final con 3 manos de esmalte sintético, color a definir por inspección. | | Terminaciones | | Lijado hasta quitar todos los restos de pintura existente. Reposición de maderas en mal estado por piezas de iguales características. Masillado de imperfecciones y pintura final con 3 manos de esmalte sintético, color a definir por inspección. | | Terminaciones | | Lijado hasta quitar todos los restos de pintura existente. Reposición de maderas en mal estado por piezas de iguales características. Masillado de imperfecciones y pintura final con 3 manos de esmalte sintético, color a definir por inspección. | | Terminaciones | | Lijado hasta quitar todos los restos de pintura existente. Reposición de maderas en mal estado por piezas de iguales características. Masillado de imperfecciones y pintura final con 3 manos de esmalte sintético, color a definir por inspección. | | Terminaciones | | Lijado y acondicionamiento general. Reparación de soldaduras y masillado de imperfecciones. 2 manos de convertidor de óxido y pintura final con 3 manos de esmalte sintético, color y acabado idéntico a original. | |

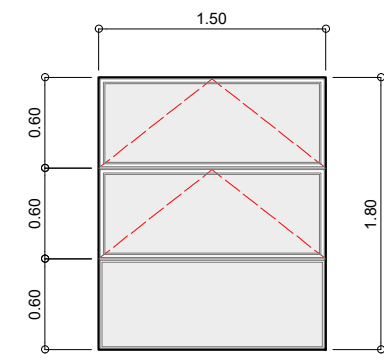
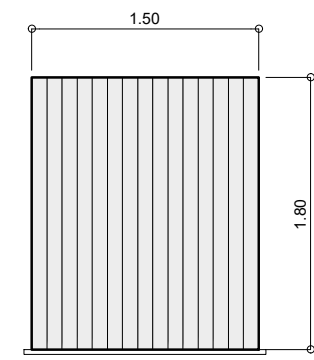
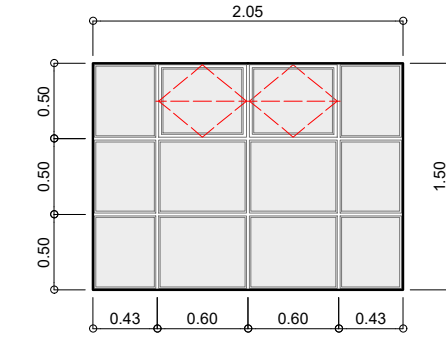
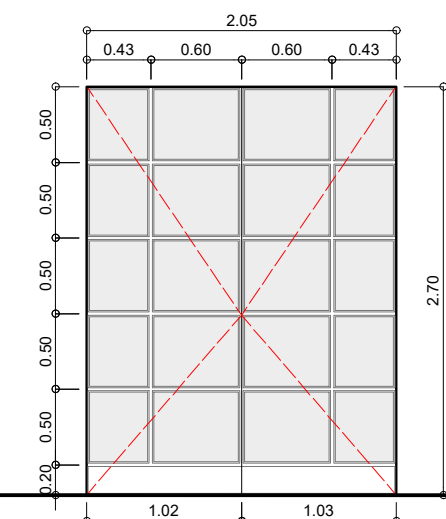
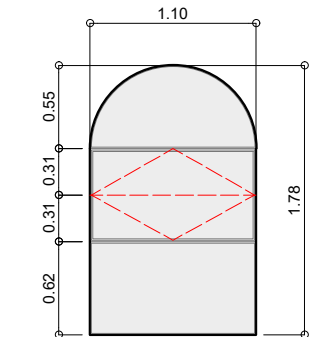
| ABERTURAS METÁLICAS A RESTAURAR | | | | | | ABERTURAS METÁLICAS A RESTAURAR | | | | | | | | | | | | | | | | | | | | | | | | | | | | | |
|---|--|---|---|--|--|---|---|---|---|--|--|---|--|---|---|---|--|---|--|---|---|---|---|---|--|---|---|---|--|---|--|--|--|--|--|
| Denominación | | 006<br>Ext-Med | A restaurar | | | Denominación | | 007<br>Ext-Med | A restaurar | | | Denominación | | 008<br>Ext-Med | A restaurar | | | Denominación | | 009<br>Ext-Med | A restaurar | | | Denominación | | 010<br>Ext-Med | A restaurar | | | | | | | | |
| Accionamiento | | 1 hoja con pivot horizontal | | | | Accionamiento | | 2 hojas tipo banderola + 1 paño fijo | | | | Lamas metálicas con pivot central | | Accionamiento | | 2 hojas con pivot horizontal superiores + 10 paños fijo | | | | Accionamiento | | 2 puertas de abrir | | | | Accionamiento | | Paños fijos superiores e inferiores. Hoja intermedia con pivot horizontal | | | | | | | |
| Marco | | Compuesto por perfiles ángulo de hierro. | | | | Marco | | Compuesto por perfiles ángulo de hierro. | | | | Compuesto por perfiles ángulos de hierro | | Marco | | Compuesto por perfiles ángulo de hierro. | | | | Marco | | Compuesto por perfiles ángulo de hierro. | | | | Marco | | Compuesto por perfiles ángulo de hierro. | | | | | | | |
| Hojas | | Compuesto por perfiles ángulo de hierro. | | | | Hojas | | Compuesto por perfiles ángulo de hierro. | | | | Chapa plegada e=2 mm, colocadas en paralelo. | | Hojas | | Compuesto por perfiles ángulo de hierro. | | | | Hojas | | Compuesto por perfiles ángulo de hierro. | | | | Hojas | | Compuesto por perfiles ángulo de hierro. | | | | | | | |
| Herrajes | | Pivot de bronce torneado. Falleba con varilla embutida, caja de chapa de bronce. | | | | Herrajes | | Pivot de bronce torneado. Falleba con varilla embutida, caja de chapa. Manija de bronce | | | | Sistema pivotante central accionado con manivela y sistema de engranaje embutido. | | Herrajes | | Pivot de bronce torneado. Falleba con varilla embutida, caja de chapa. Manija de bronce | | | | Herrajes | | 3 bisagras por hoja. Cerradura dominación doble vuelta. | | | | Herrajes | | Pivot de bronce torneado. Falleba con varilla embutida, caja de chapa. Manija de bronce. 3 bisagras por hoja. Cerradura dominación doble vuelta. | | | | | | | |
| Vidrios | | Remplazo de masilla, contravidrio y vidrio, por vidrio de seguridad 3+3 incoloro con laminado translucido. | | | | Vidrios | | Remplazo de masilla, contravidrio y vidrio, por vidrio de seguridad 3+3 incoloro con laminado translucido. | | | | | | Vidrios | | Remplazo de masilla, contravidrio y vidrio, por vidrio de seguridad 3+3 incoloro con laminado translucido. | | | | Vidrios | | Remplazo de masilla, contravidrio y vidrio, por vidrio de seguridad 3+3 incoloro con laminado translucido. | | | | Vidrios | | Remplazo de masilla, contravidrio y vidrio, por vidrio de seguridad 3+3 incoloro con laminado translucido. | | | | | | | |
| Terminaciones | | Lijado y acondicionamiento general. Reparación de soldaduras y masillado de imperfecciones. 2 manos de convertidor de óxido y pintura final con 3 manos de esmalte sintético, color y acabado idéntico a original. | | | | Terminaciones | | Lijado y acondicionamiento general. Reparación de soldaduras y masillado de imperfecciones. 2 manos de convertidor de óxido y pintura final con 3 manos de esmalte sintético, color y acabado idéntico a original. | | | | Lijado y acondicionamiento general. Limpieza con fosfatizante. 2 manos de pintura anticorros. 3 manos de esmalte poliuretánico. Aplicación con soplete. Color color y acabado idéntico a original. | | Terminaciones | | Lijado y acondicionamiento general. Reparación de soldaduras y masillado de imperfecciones. 2 manos de convertidor de óxido y pintura final con 3 manos de esmalte sintético, color y acabado idéntico a original. | | | | Terminaciones | | Lijado y acondicionamiento general. Reparación de soldaduras y masillado de imperfecciones. 2 manos de convertidor de óxido y pintura final con 3 manos de esmalte sintético, color y acabado idéntico a original. | | | | Terminaciones | | Lijado y acondicionamiento general. Reparación de soldaduras y masillado de imperfecciones. 2 manos de convertidor de óxido y pintura final con 3 manos de esmalte sintético, color y acabado idéntico a original. | | | | | | | |

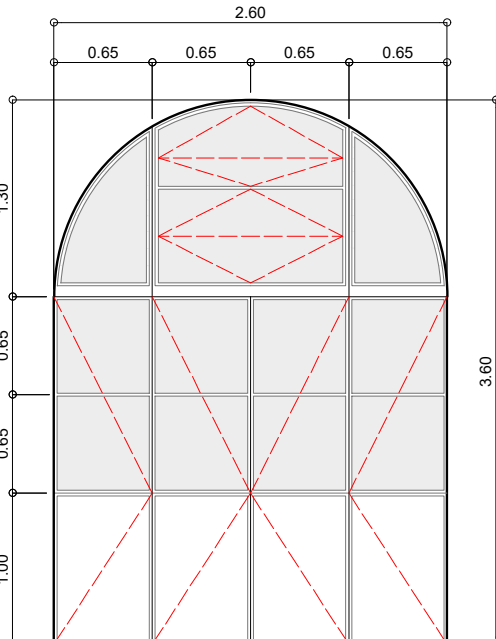
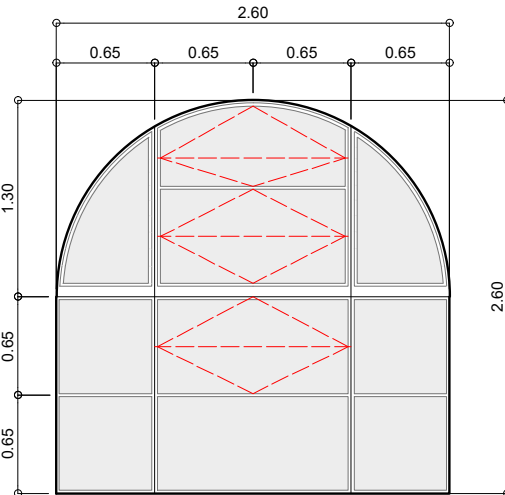
| ABERTURAS METÁLICAS A RESTAURAR | | | | | | | | | | | | | | | | | | | | |
|---|--|---|---|---|--|---|---|---|--|---|---|---|--|---|---|---|--|---|---|---|
| Denominación | | 013<br>Ext-Met | A restaurar | Denominación | | 011<br>Ext-Met | A restaurar | Denominación | | 012<br>Ext-Met | A restaurar | Denominación | | 014<br>Ext-Met | A restaurar | Denominación | | 021<br>Ext-Met | A restaurar | |
| Accionamiento | | 2 Paños fijos superiores, 2 hojas con pivot horizontal superiores. 4 hojas de abrir inferiores. | | Accionamiento | | 1 banderola superior, paño fijo inferior | | Accionamiento | | 2 Paños fijos superiores, 3 hojas con pivot horizontal, 4 paños fijos. | | Accionamiento | | 1 hoja con pivot horizontal | | Accionamiento | | 2 hojas tipo banderola + 1 paño fijo | | Lamas metálicas con pivot central |
| Marco | | Compuesto por perfiles ángulo de hierro. Perfiles de marco reforzado a doble contacto | | Marco | | Compuesto por perfiles ángulo de hierro. | | Marco | | Compuesto por perfiles ángulo de hierro. | | Marco | | Compuesto por perfiles ángulo de hierro. | | Marco | | | | Compuesto por perfiles ángulos de hierro |
| Hojas | | Compuesto por perfiles ángulo de hierro. | | Hojas | | Compuesto por perfiles ángulo de hierro. | | Hojas | | Compuesto por perfiles ángulo de hierro. | | Hojas | | Compuesto por perfiles ángulo de hierro. | | Hojas | | | | Chapa plegada e=2 mm, colocadas en paralelo. |

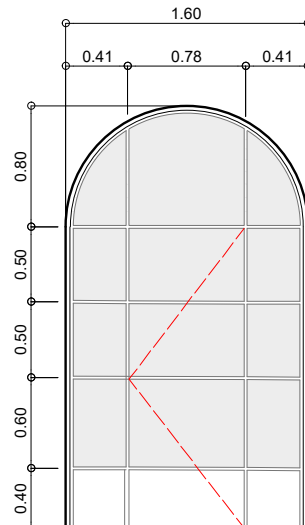
| ABERTURAS METÁLICAS A RESTAURAR | | | | | |
|---|--|---|---|--|--|
| Cantidad | | 12 | | | |
| Accionamiento | | 9 paños fijos + 1 puerta de abrir | | | |
| Marco | | Compuesto por perfiles ángulo de hierro. | | | |

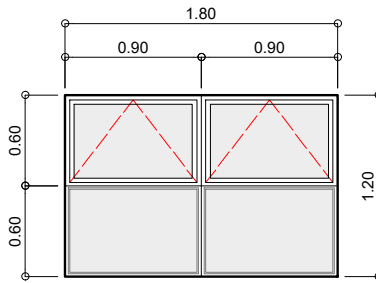
| Cantidad | | 34 | | | |
| Accionamiento | | 2 banderolas superiores, 2 paños fijos inferiores | | | |
| Marco | | Compuesto por perfiles ángulo de hierro. | | | |
