SECTOR 01

OBRA  
**IMPERMEABILIZACIÓN Y REHABILITACIÓN HOSPITAL "DR. ANSELMO GAMEN" VILLA GOB. GALVEZ - SANTA FE**

PLANO  
**TAREAS A REALIZAR  
PLANTA BAJA SECTOR 1**

**A. 01**

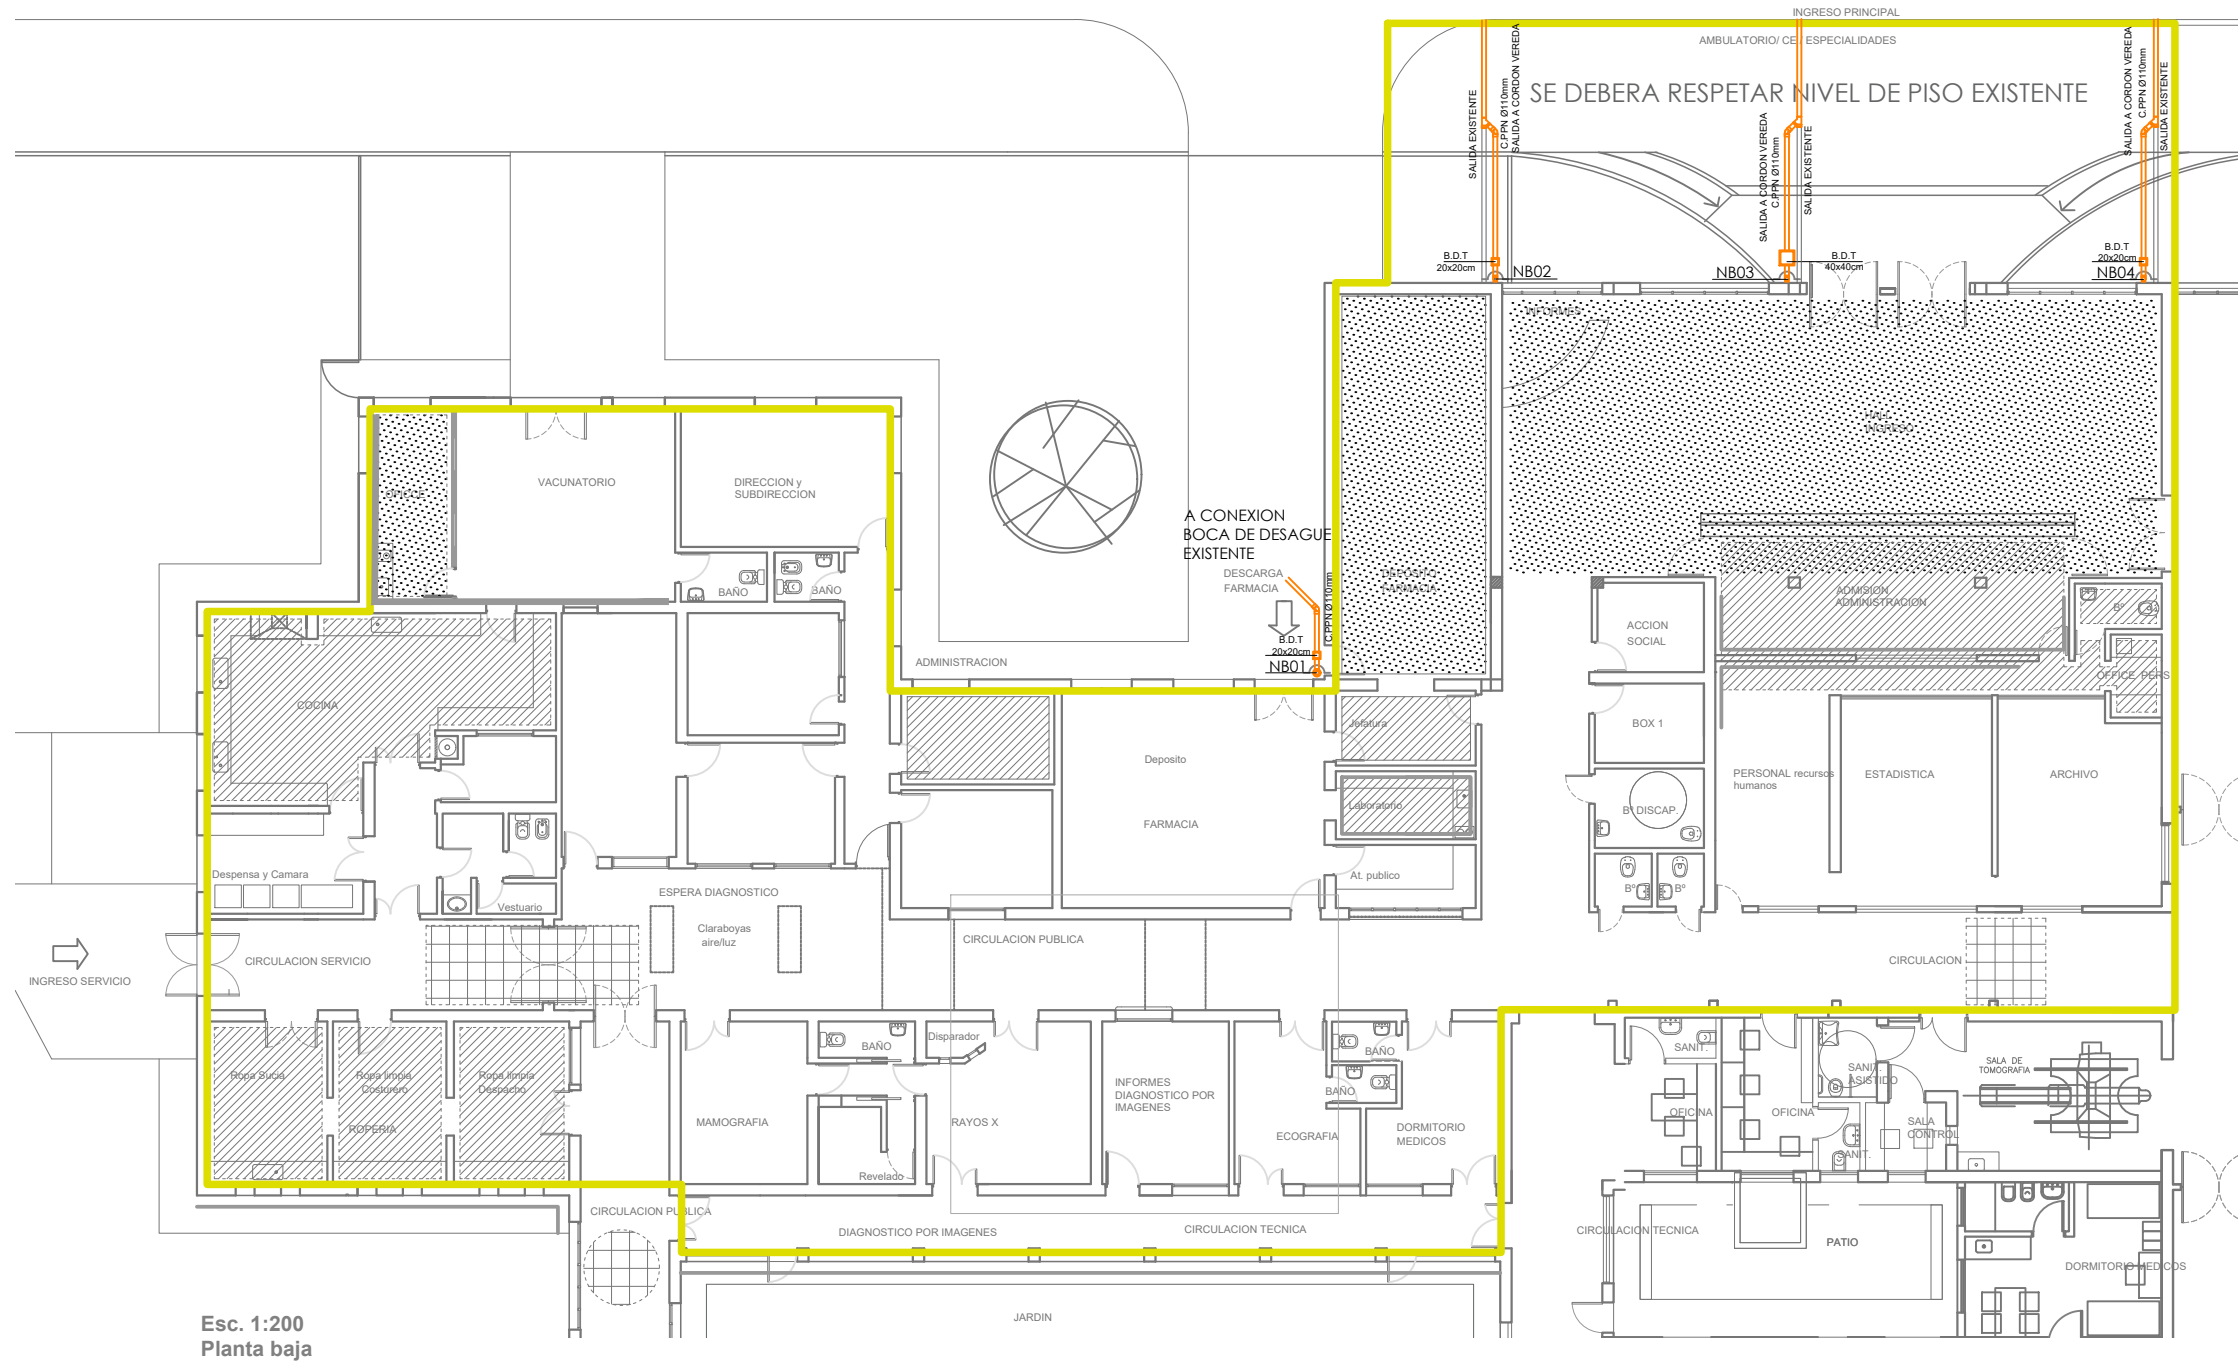
Esc. 1:200  
Planta baja

DIRECTORIO - COCINA - RAYOS X - DIAG. POR IMAGENES -  
LABORATORIO - DEP. - FARMACIA - HALL DE INGRESO
