PROVINCIA  
DE SANTA FE

IMPERMEABILIZACION  
DE CUBIERTAS  
HOSPITAL  
MIRA Y LOPEZ

PLANTA TECHOS  
REPARACIONES

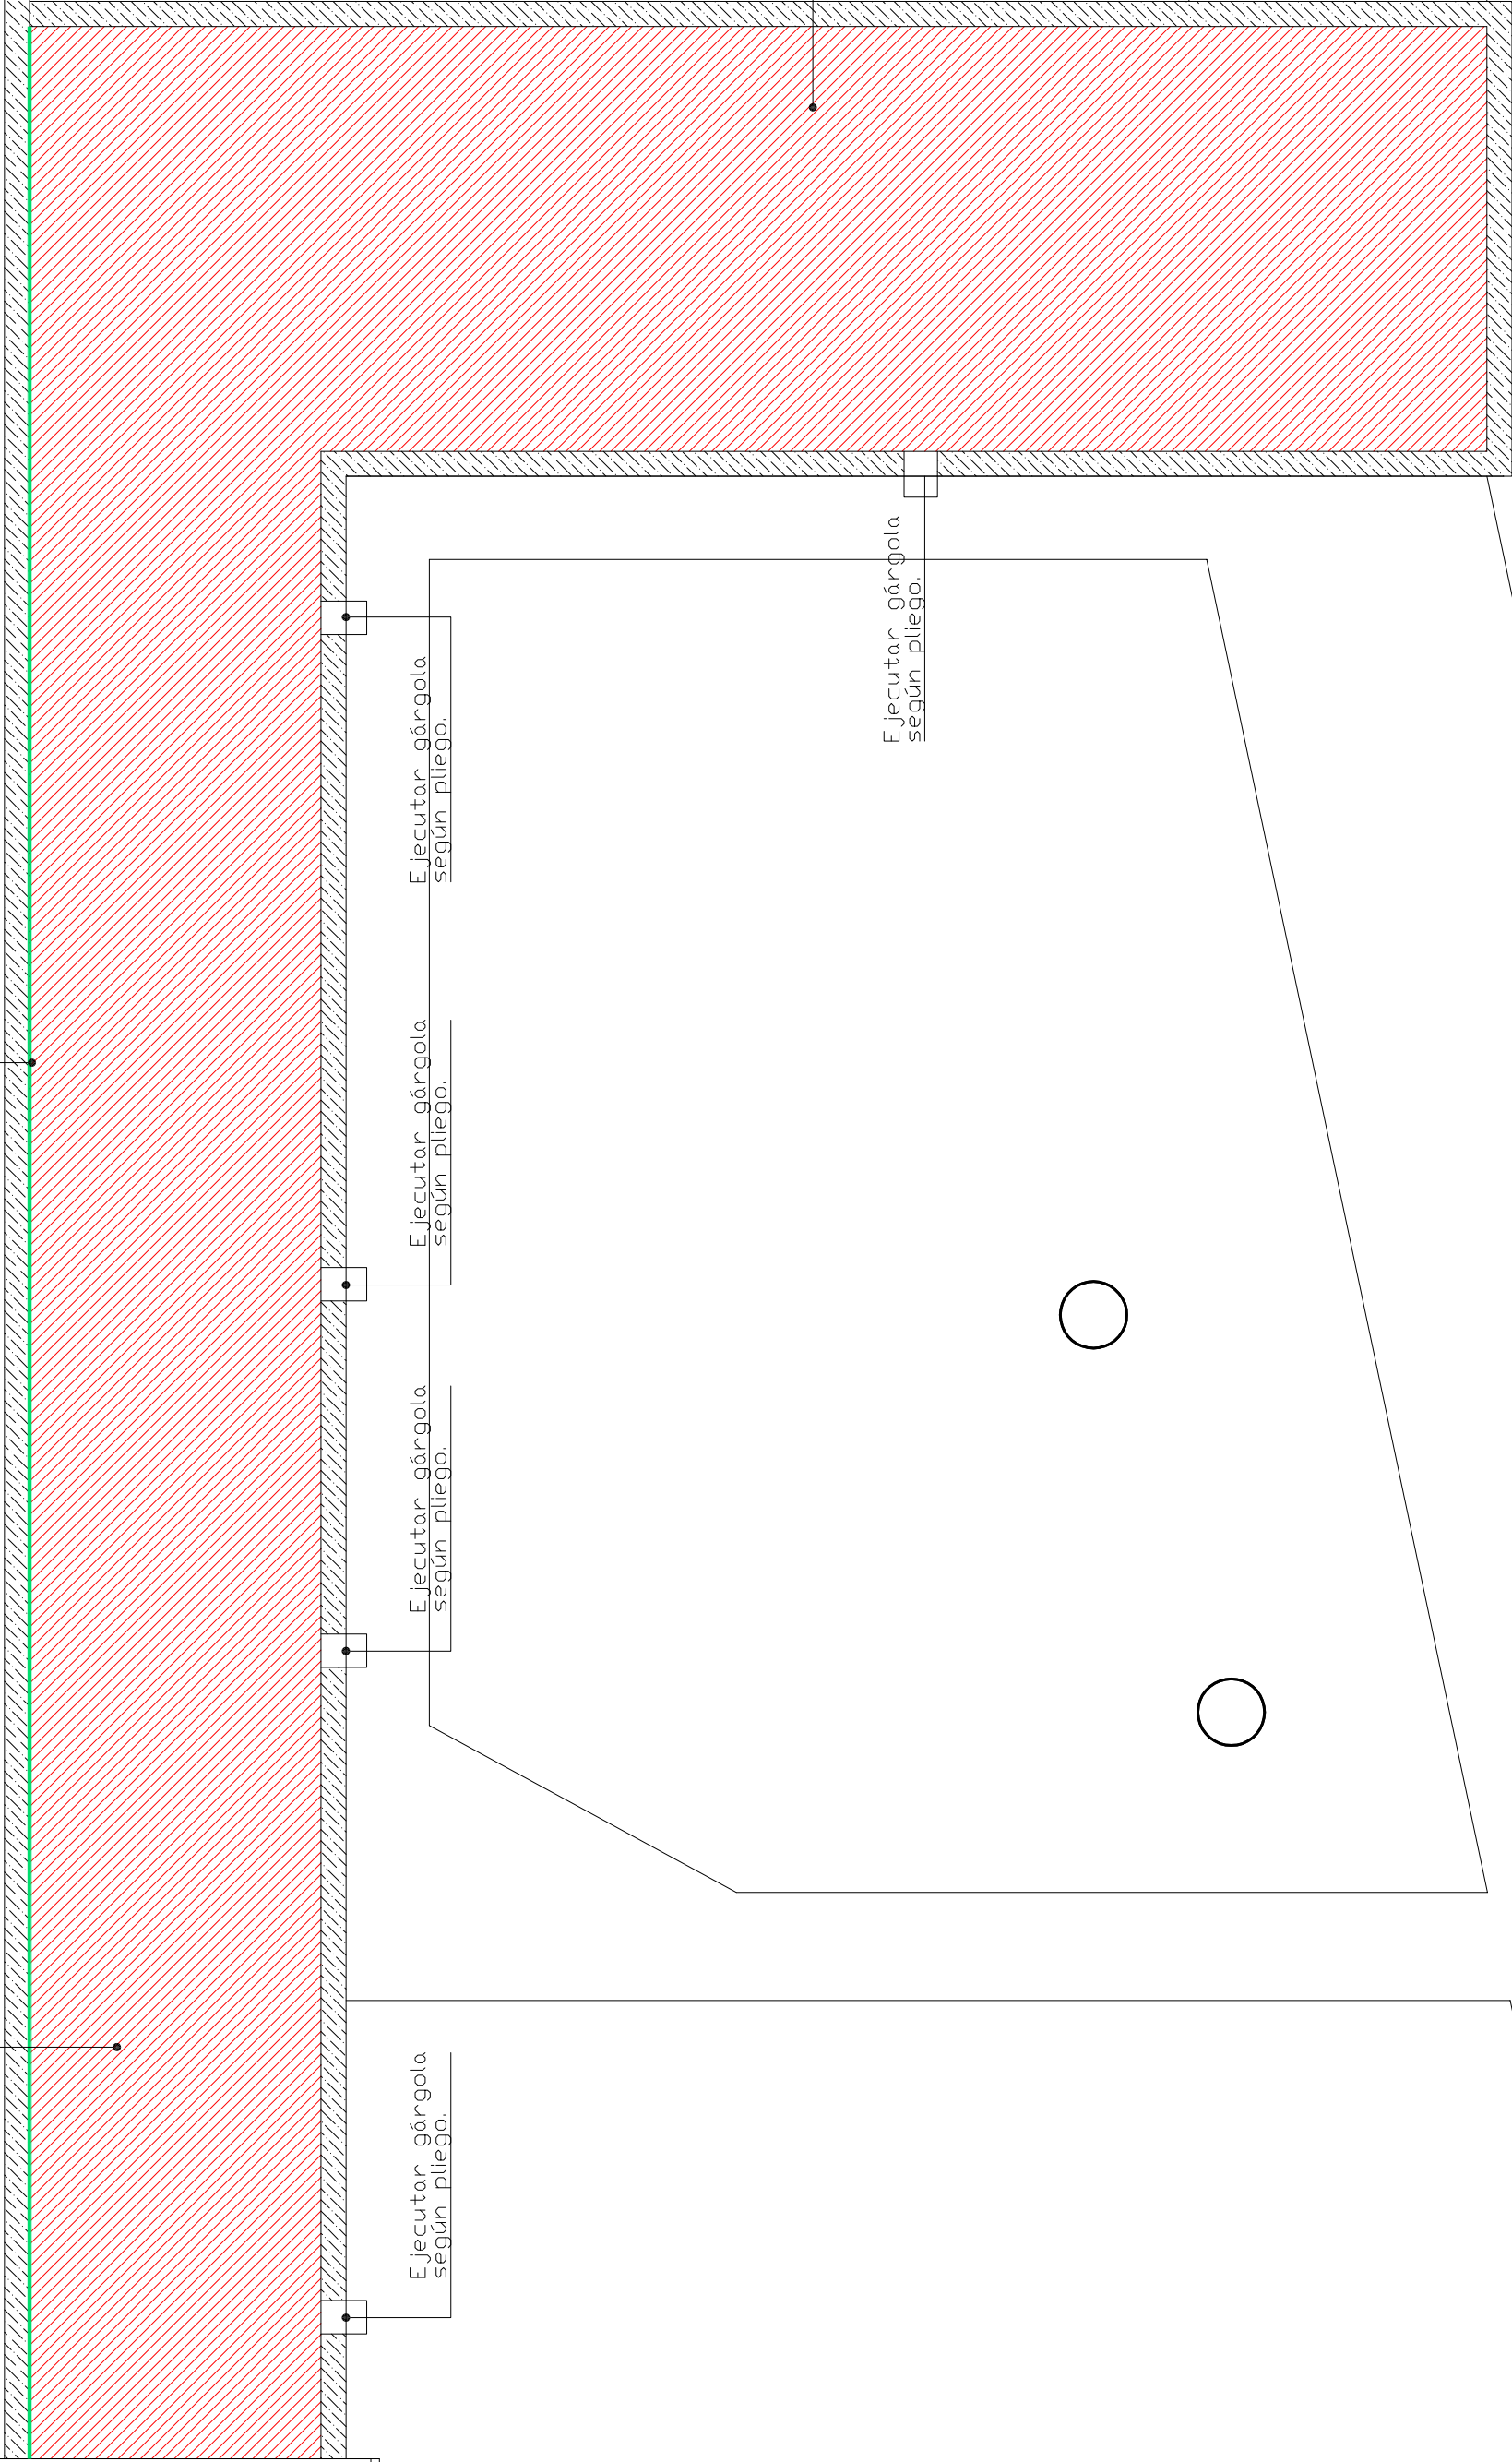
LOSAS DE CUBIERTA:  
-Retirar cenefas perimetrales..  
-Previa limpieza y preparación de las superficies, colocar velo geotextil de 20cm sobre solapes.  
-Terminación sobre velo geotextil: 3 manos de pintura impermeable.  
-Colocar membrana geotextil esp. 4mm sobre cargas.  
-Terminación: 3 manos de pintura impermeable.  
-Aplicar membrana líquida impermeable en cubierta.  
Terminación: 3 manos  
Detalles "D1" - "D2" - "D3".

Muros exteriores: picar revoques existentes hasta el ladrillo, ejecutar nuevos revoques completos.  
Terminación: revestimiento plástico similar al existente.  
Pintura impermeable en la totalidad de los muros exteriores.  
Detalle "D4".

Impermeabilización losas de cubierta.
-

Retiro de cenefas perimetrales.
-

Reparar revoques exteriores.
