REHABILITACION  
MAMPOSTERIA  
FACHADA S.U.M.

ARQUITECTURA

FACHADA SUR  
DETALLES

02

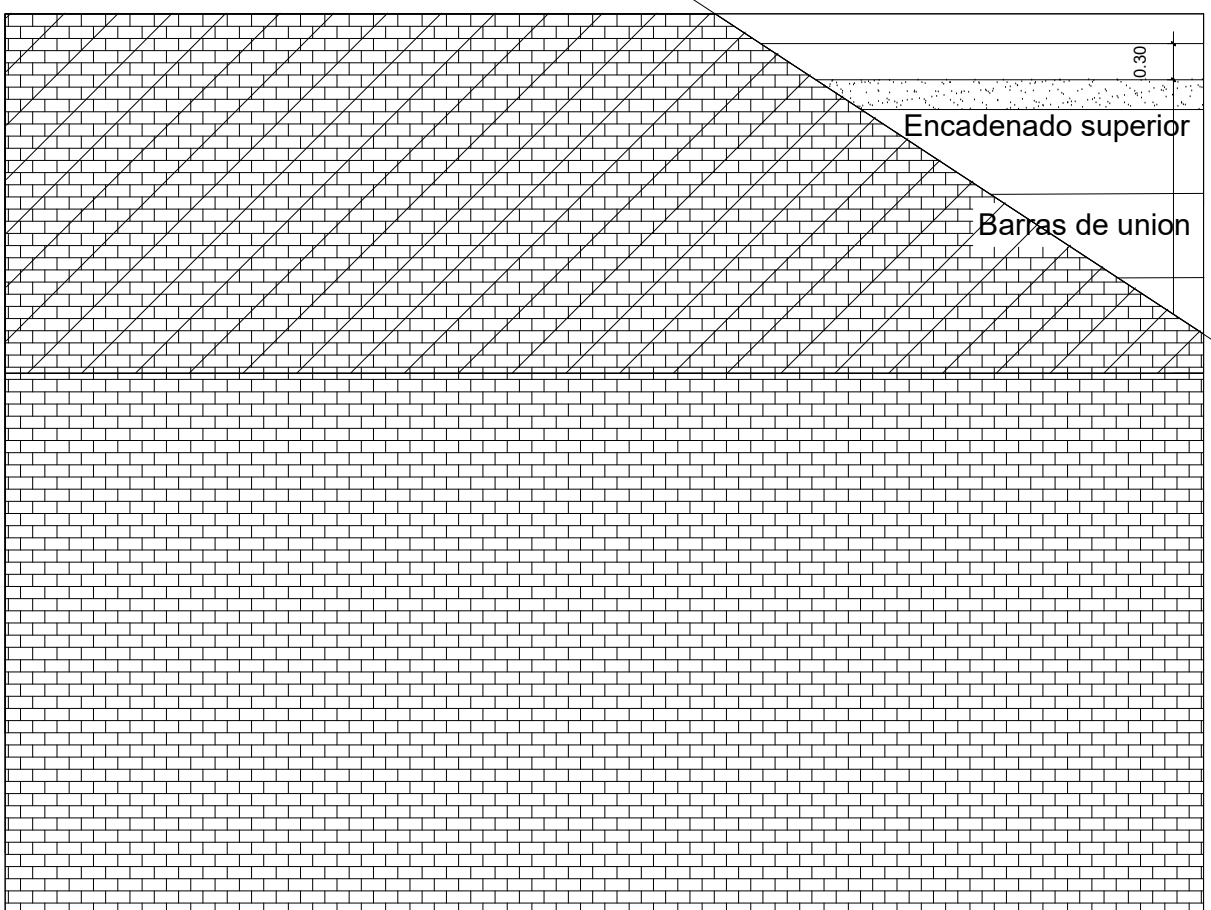
CORTE

- Retirar ladrillos desprendidos o dañados
- Hidrolavar en su totalidad
- Reconstruir el muro con los ladrillos extraídos y los faltantes con ladrillos según indicaciones del pliego
- Realizar el encadenado superior para estabilidad del muro
- Ejecutar carga superior /impermeabilizarla
- Colocar cenefas en la carga
- Aplicar pintura hidrofugante de siliconas para ladrillos

Encadenado superior

Barras de union

Ejecutar muro de carga de mamposteria  
y revoque exterior completo en la carga

Ejecutar cenefa de chapa galvanizada,  
amurada mediante tarugos  
y tornillos con arandelas de goma  
juntas selladas con siliconas

Losa existente

Generar camara de aire

Realizar encadenado superior

Estructura resistente existente

Muro de rafa interior

Muro a reconstruir exterior
