## **INFORME TECNICO ESTUDIO DE SUELOS - CIMENTACIONES**

# **JARDIN DE INFANTES N° 236**

**-LOCALIDAD VILLA GDOR GALVEZ-**

**OBRA: JARDIN N° 236**  
**COMITENTE: MINISTERIO DE EDUCACION**  
**LOCALIDAD: VILLA GDOR. GALVEZ**  
**PROVINCIA: SANTA FE**  
**FECHA: ENERO DE 2017**  
**ITEM: ESTUDIO DE SUELOS**

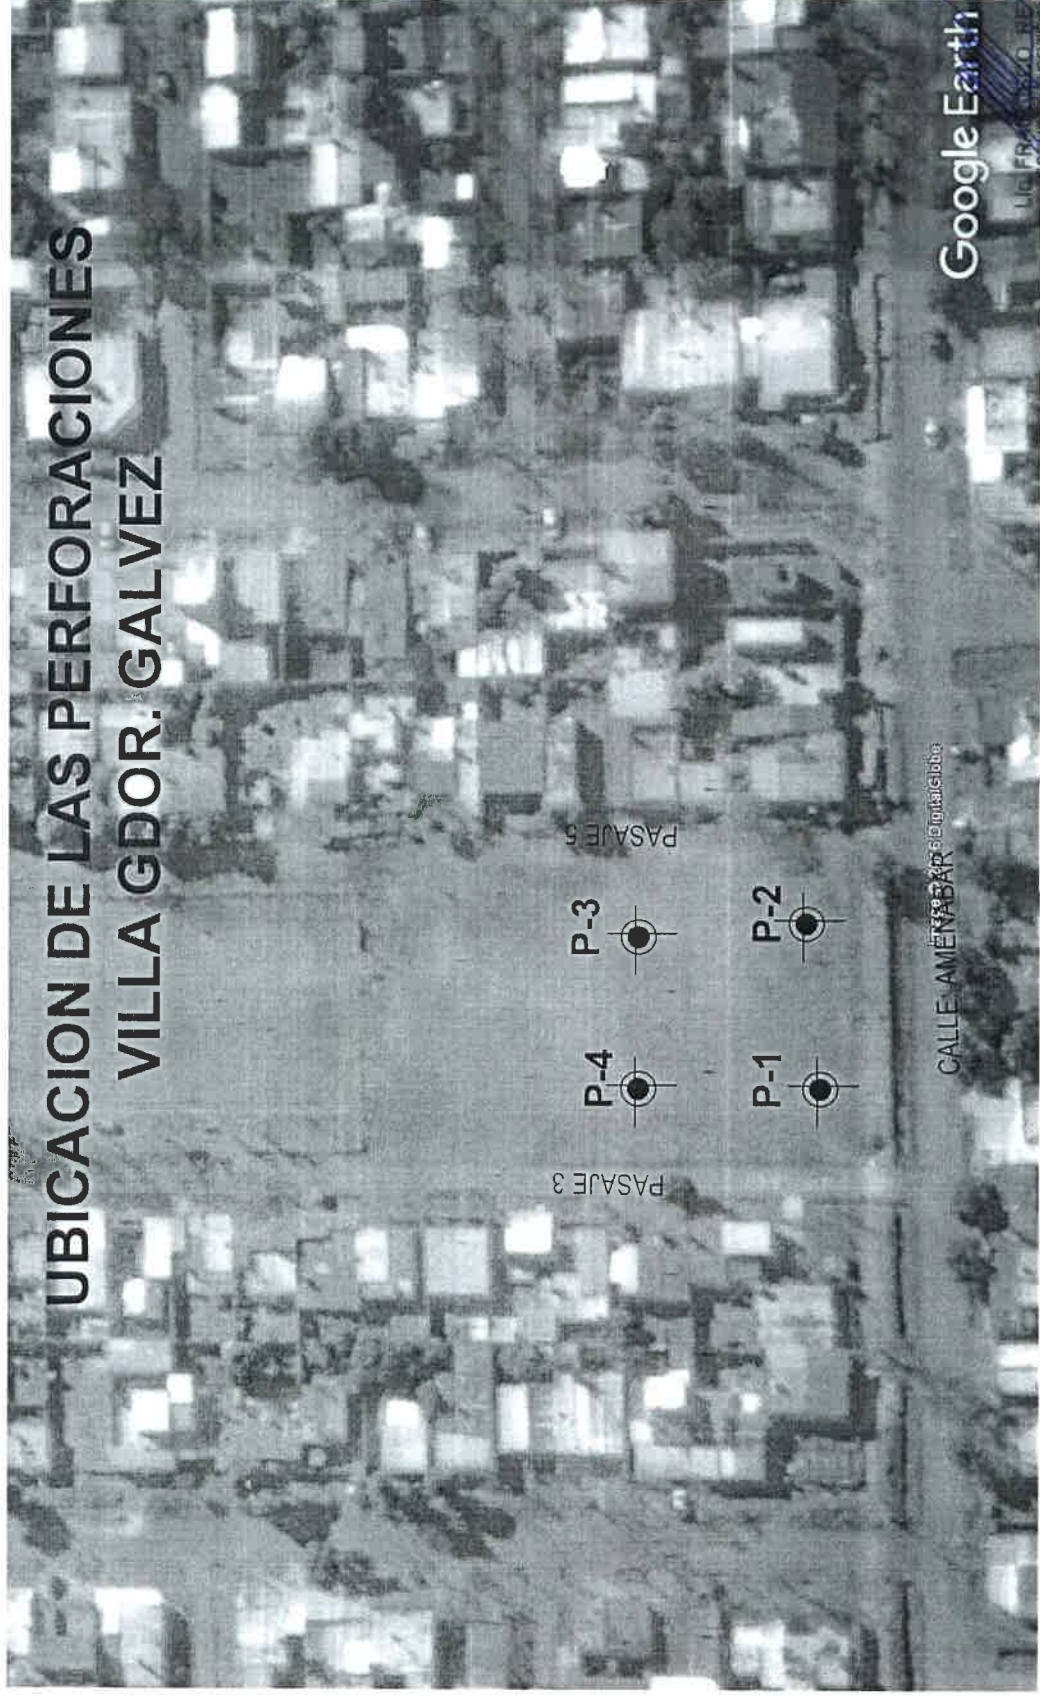
# UBICACION DE LAS PERFORACIONES VILLA GDOR. GALVEZ

- a) Se realizaron 4 (cuatro) perforaciones: P-1, P-2, P-3 y P-4 a 8 (ocho) metros de profundidad.

- b) **Ubicación de las perforaciones:** ver plano adjunto.
