OBRA  
PROGRAMA ABRE ESCUELAS. Intervención Integral – Escuela Normal Superior Nro. 32 “Gral. José de San Martín” – Ciudad de Santa Fe Dpto. La Capital - Provincia de Santa Fe.

PLANO OBRAS INTERIORES. INSTALACION AGUA. P. BAJA.

PLANO OBRAS INTERIORES. INSTALACION AGUA. P. ALTA.

PLANO OBRAS INTERIORES. INSTALACION AGUA, P. TECHOS.

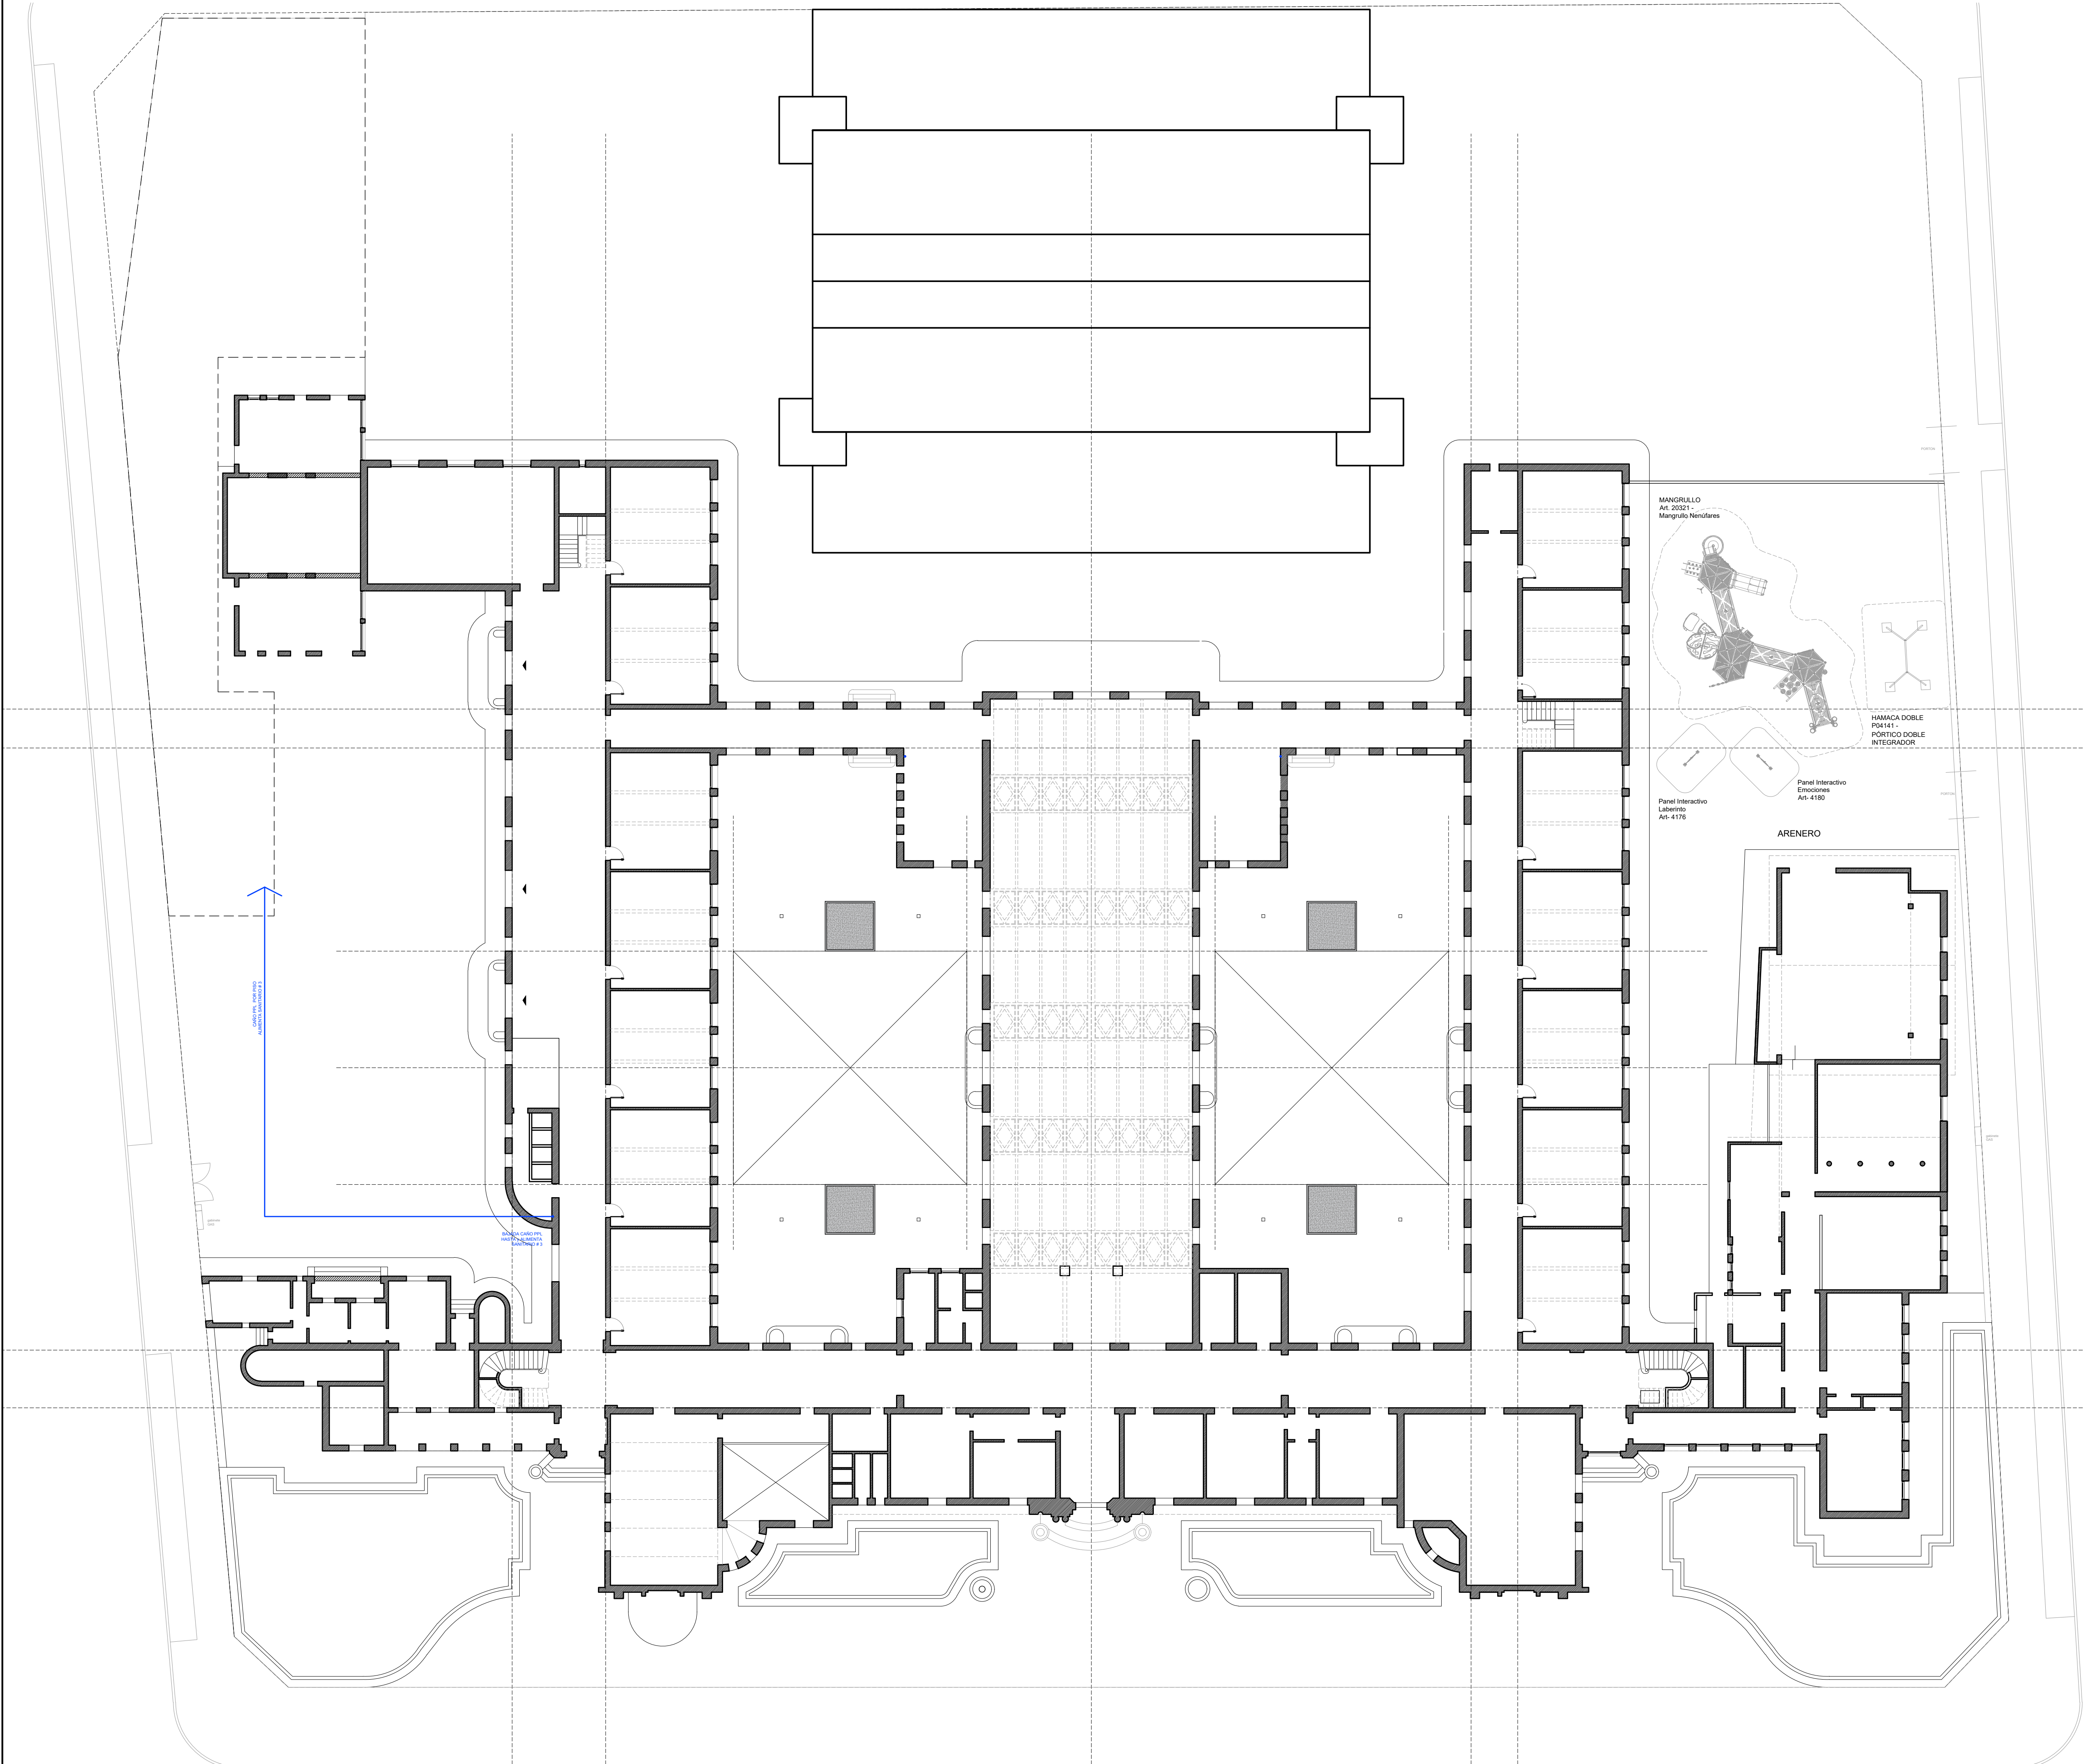
Acondicionamiento de las mamposterías a pintar.  
Retiro de caleras, cables, instalaciones o elementos en muros en desuso.  
Reparación de revoques, sellado de grietas y fisuras. Masillado y enduido de imperfecciones. Lijado, limpieza y aplicación de fijador al agua + 3 manos de latex interior lavable.  
En aulas se aplicará esmalte sintético si mamposterías hasta los 1.80m. de altura si nivel de piso.

Instalación de guarda de madera de 5" x 3" de pino fijado mediante tornillo y tango a muros de aulas. A 0.80m. desde nivel de piso terminado.  
Terminación masillado de tornillos, 3 manos de impermeante para madera natural terminación satinado.

Retiro de revestimientos graníticos si muros en estado de deterioro, sueltos, flojos o en estado de desprendimiento.  
Retiro de revoques y/o restos de mezclas de asiento y acondicionamiento de muros para recolocación de piezas.  
Según indique la inspección se seleccionarán paños de los cuales retirará piezas en buen estado para recomposición de paños que presenten piezas faltantes igualando posición, altura, color y espesores de juntas de los paños a restaurar.  
Previo limpieza completa del paño de revestimiento, se realizará el empastinado y tornado de juntas.  
Del mismo modo se rectificarán los remiendos previos donde se hayan adoptado revestimientos distintos de los originales, o que desentonen con los mismos.  
Pulido completo de todos los paños de revestimiento granítico hasta lograr brillo espejo.  
Curado y sellado de las superficies.

Rasqueado, eliminación de restos descascarados de pintura preexistentes y limpieza de partes flojas.  
Ejecución de parches de yeso en sectores con oquedades o faltante de material.  
Reparación y sellado de grietas y fisuras menores.  
Lijado y limpieza final.  
Aplicación de fijador y tres manos de latex para cielorrasos.

Revisión completa del cielorrazo para detectar sectores de cielorrazo suelto, o tablas muy deterioradas. Refuerzo y/o reparación de bastidores/ciavadores, previamente tratados con impermeante para madera y fijación a mampostería mediante tango y tráfondo.  
Recolocación de tablas de revestimiento reñidas y remplazo de aquellas que se encuentren rotas o en mal estado de conservación.  
Lijado completo y masillado de fisuras y hoquedades menores de todos los paños de revestimiento.  
Tratamiento de las superficies con una mano de fondo blanco para madera, lijado y posterior aplicación de tres manos de esmalte sintético satinado del tipo albalux, o calidad equivalente.

Extracción de piezas flojas de parquet.  
Limpieza y preparación de las superficies para el pegado de los nuevos listones.  
Reposición de listones y/o remplazo de piezas de madera en malas condiciones, o con desgaste excesivo, por madera de iguales características a la existente.  
Ensayado y relleno de juntas.  
Lijado y pulido de completo de piso mediante medios mecánicos hasta retirar restos de restos de lacas y barnices.  
Restauración y/o reposición de zoclos de madera existentes.  
Tratamiento final con hidrocaca en todo el piso del local a intervenir.

Extracción de pisos de mosaicos graníticos flojos, o descalzados y la línea de colocación inmediatamente aldeaña, retiro de restos de mezclas y morteros de asiento.  
Aserrado y ejecución de junta de dilatación en contrapiso existente, recolocación de mosaicos extraídos, y aserrado de junta en línea de colocación en coincidencia con la junta ejecutada en contrapiso, tornado de junta con sellador polimerico.

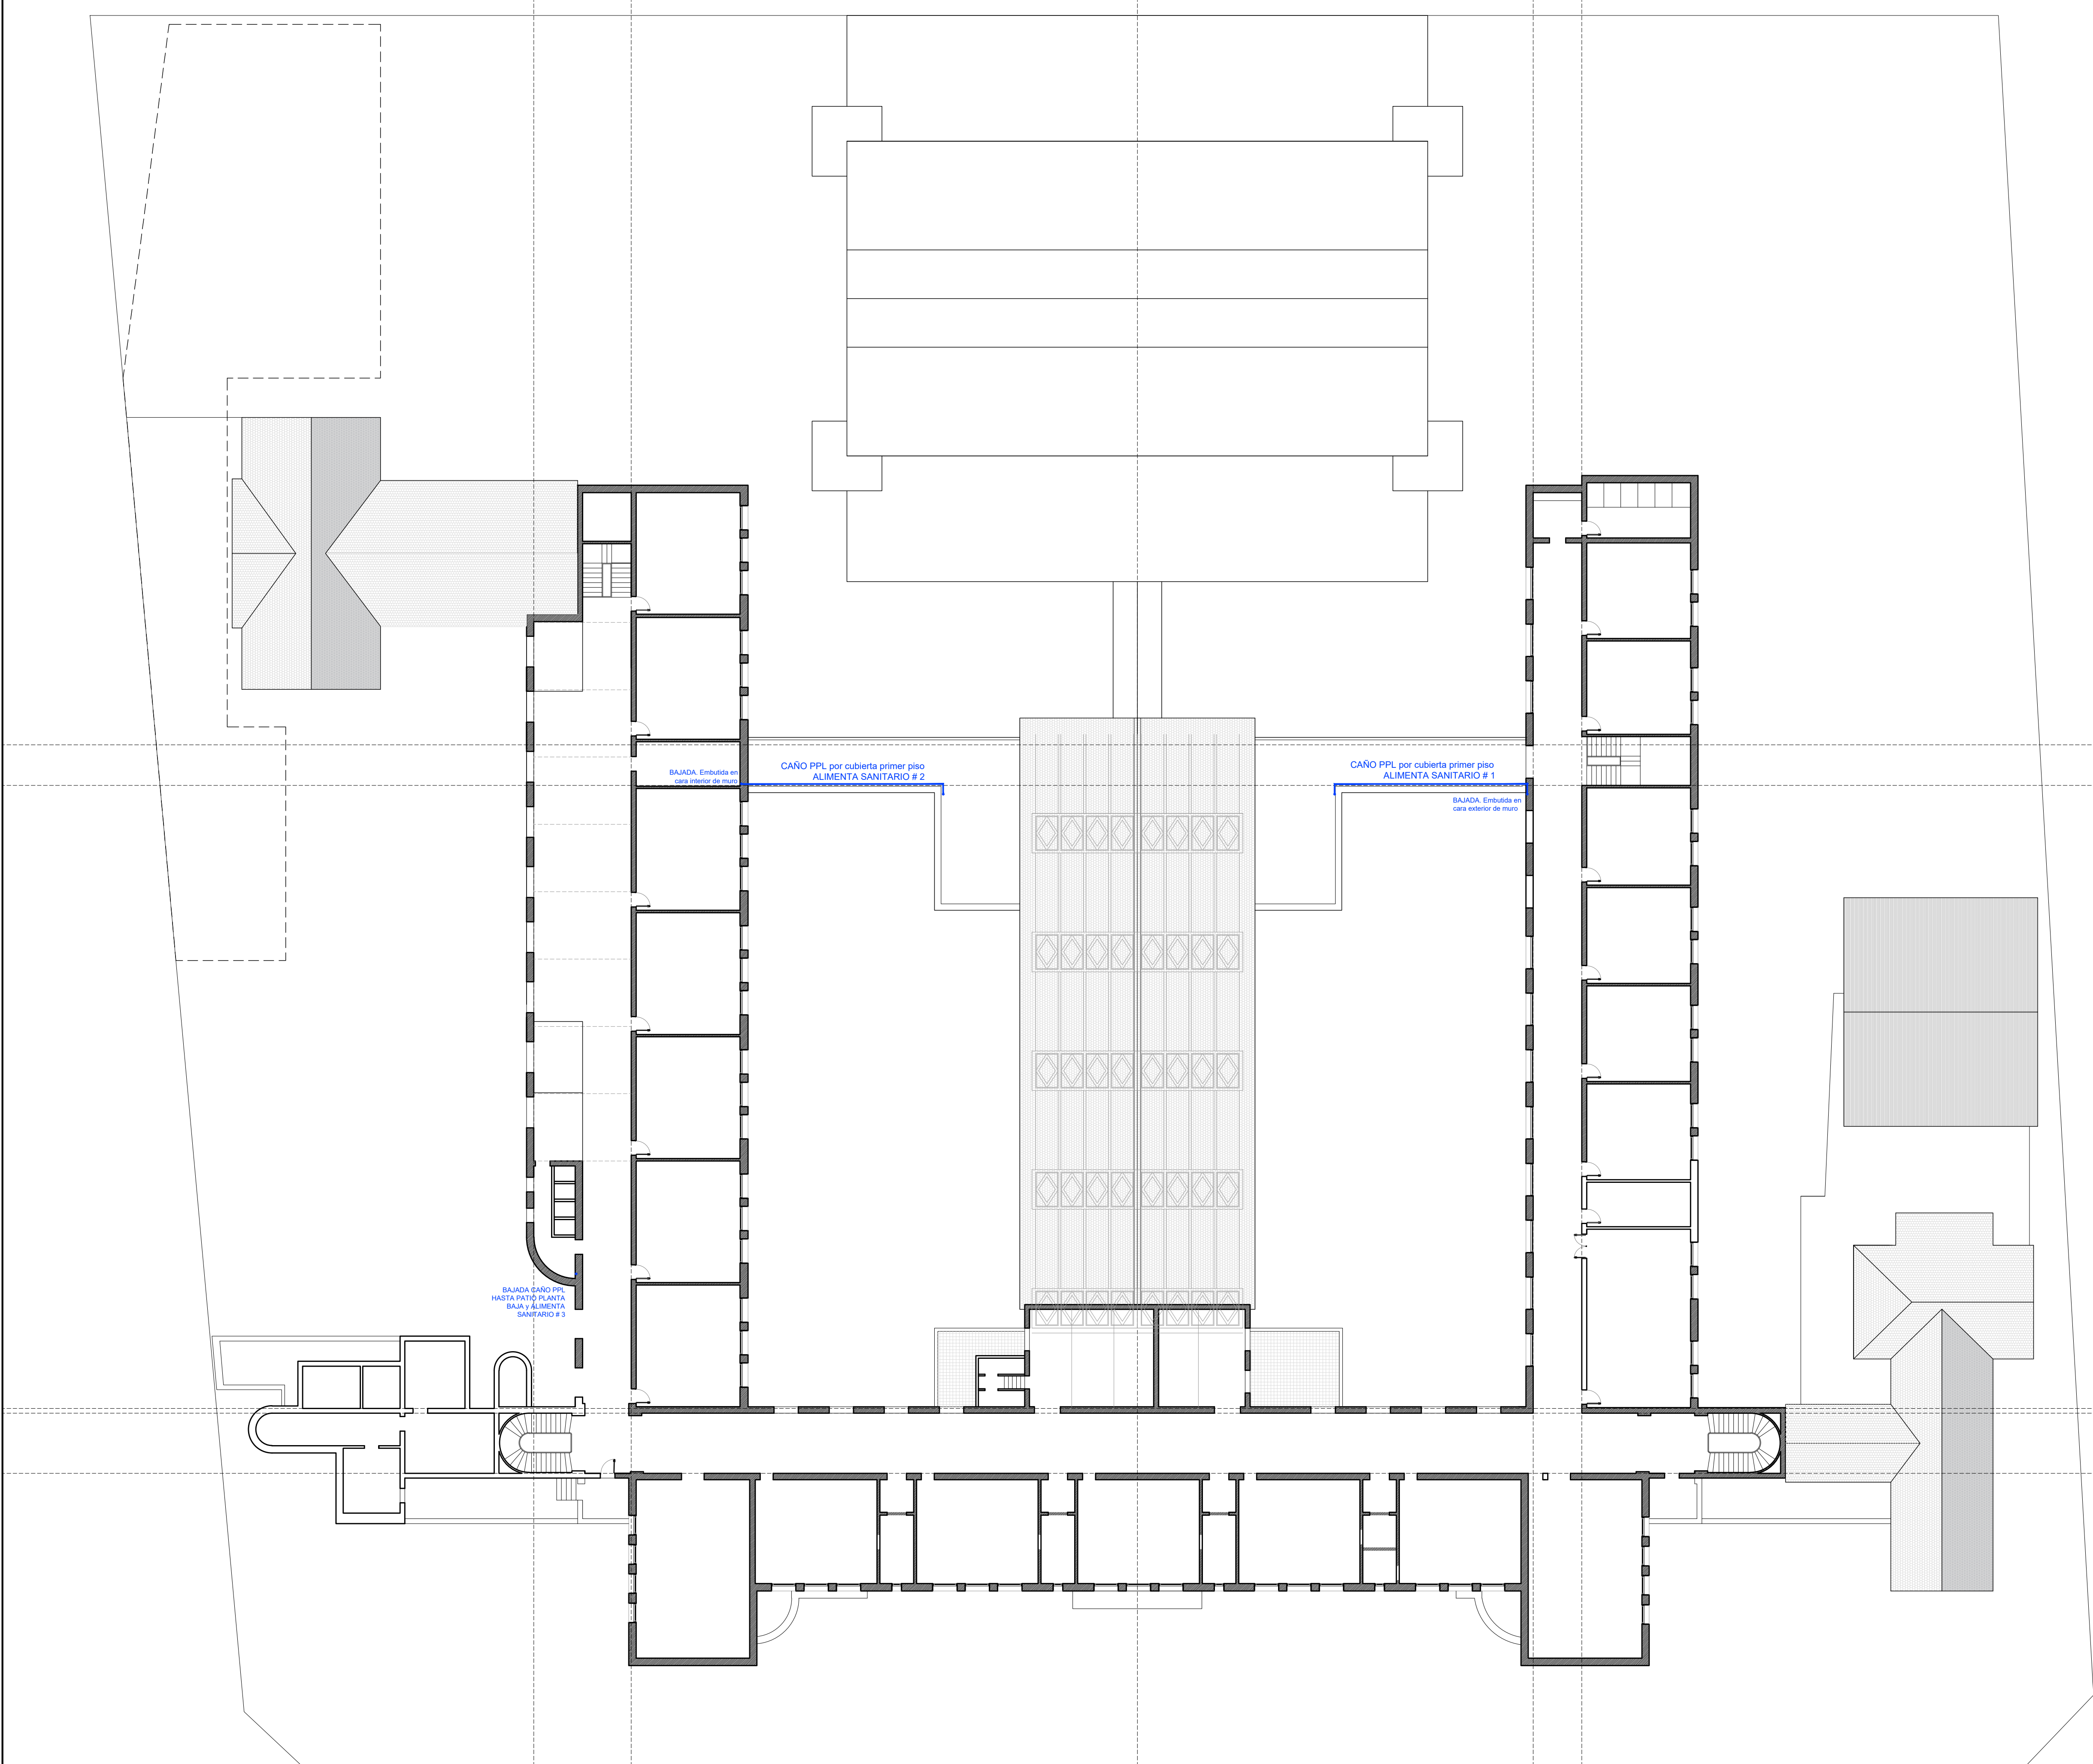
Acondicionamiento de las mamposterías a pintar.  
Retiro de caleras, cables, instalaciones o elementos en muros en desuso.  
Reparación de revoques, sellado de grietas y fisuras. Masillado y enduido de imperfecciones. Lijado, limpieza y aplicación de fijador al agua + 3 manos de latex interior lavable.  
En aulas se aplicara esmalte sintético si mamposterías hasta los 1.80m. de altura si nivel de piso.

Instalación de guarda de madera de 5" x 3" de pino fijada mediante tornillo y tango a muros de aulas. A 0.80m. desde nivel de piso terminado.  
Terminación masillado de tornillos, 3 manos de impermeante para madera natural terminación satinado.

Retiro de revestimientos graníticos si muros en estado de deterioro, sueltos, flojos o en estado de desprendimiento.  
Retiro de revoques y/o restos de mezclas de asiento y acondicionamiento de muros para recolocación de piezas.  
Según indique la inspección se seleccionaran paños de los cuales retirar piezas en buen estado para recomposición de paños que presenten piezas faltantes igualando posición, altura, color y espesores de juntas de los paños a restaurar.  
Prevía limpieza completa del paño de revestimiento, se realizara el empastinado y tornado de juntas.  
Del mismo modo se rectificaran los remendos previos donde se hayan adoptado revestimientos distintos de los originales, o que desentonen con los mismos.  
Pulido completo de todos los paños de revestimiento granítico hasta lograr brillo espejo.  
Curado y sellado de las superficies.

Rasqueado, eliminación de restos descascarados de pintura preexistentes y limpieza de partes flojas.  
Según indique la inspección se seleccionaran secciones con equedades o faltante de material.  
Ejecución de parches de yeso en secciones con equedades o faltante de material.  
Reparación y sellado de grietas y fisuras menores.  
Lijado y limpieza final.  
Aplicación de fijador y tres manos de latex para cielorrasos.

Revisión completa del cielorraso para detectar sectores de cielorraso suelto, o tablas muy deterioradas. Refuerzo y/o reparación de bastidores/civadores, previamente tratados con impermeante para madera y fijación a mampostería mediante tarugo y trafoado.  
Recolocación de tablas de revestimiento retiradas y remplazo de aquellas que se encuentren rotas o en mal estado de conservación.  
Lijado completo y masillado de fisuras y hoquedades menores de todos los paños de revestimiento.  
Tratamiento de las superficies con una mano de fondo blanco para madera, lijado y posterior aplicación de tres manos de esmalte sintético satinado del tipo albalux, o calidad equivalente.

Extracción de piezas flojas de parquet.  
Limpieza y preparación de las superficies para el pegado de los nuevos listones.  
Reposición de listones y/o remplazo de piezas de madera en malas condiciones, o con desgaste excesivo, por madera de iguales características a la existente.  
Empastinado y retiro de juntas.  
Lijado y pulido de completo de piso mediante medios mecanicos hasta retirar restos de restos de lacas y barnices.  
Restauración y/o reposición de zoclos de madera existentes.  
Tratamiento final con hidrocaca en todo el piso del local a intervenir.

Extracción de pisos de mosaicos graníticos flojos, o descalzados y la línea de colocación inmediatamente aldeaña, retiro de restos de mezclas y morteros de asiento.  
Aserrado y ejecución de junta de dilatación en contrapiso existente, recolocación de mosaicos extraídos, y aserrado de junta en línea de colocación en coincidencia con la junta ejecutada en contrapiso, tornado de junta con sellador poliantenico.
