"REACONDICIONAMIENTO EDIFICIO
CENTRO DE SALUD BARRIO MALABRIGO"
HELVECIA - DPTO. GARAY

DETALLES CONSTRUCTIVOS

A-05

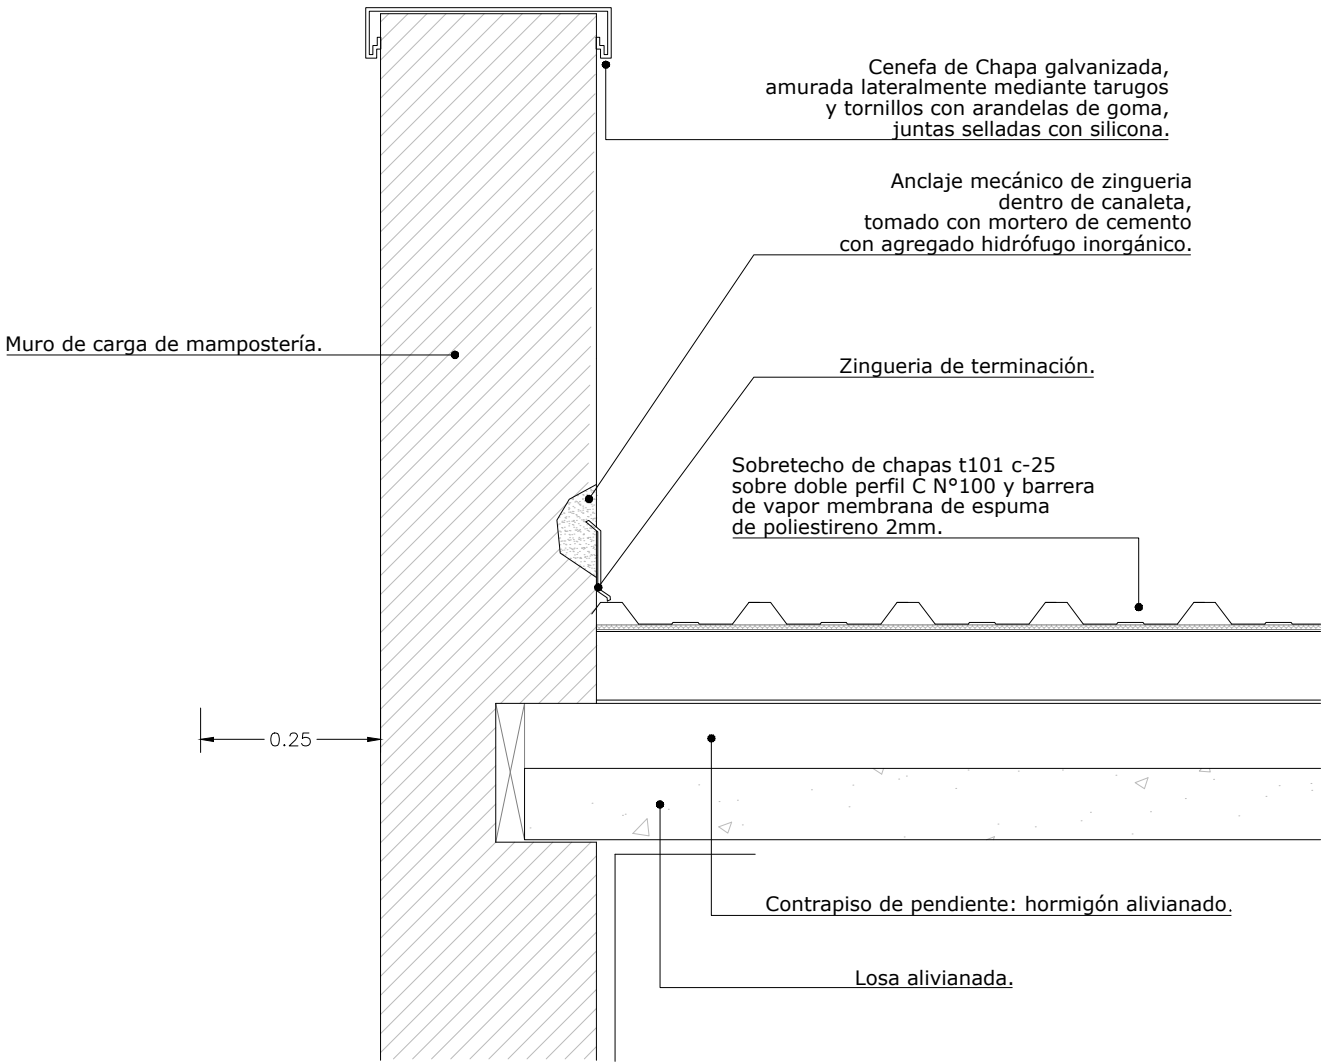
D5

Membrana asfáltica 4mm con geotextil.
Muros de carga mayores a 20/30cm de altura.

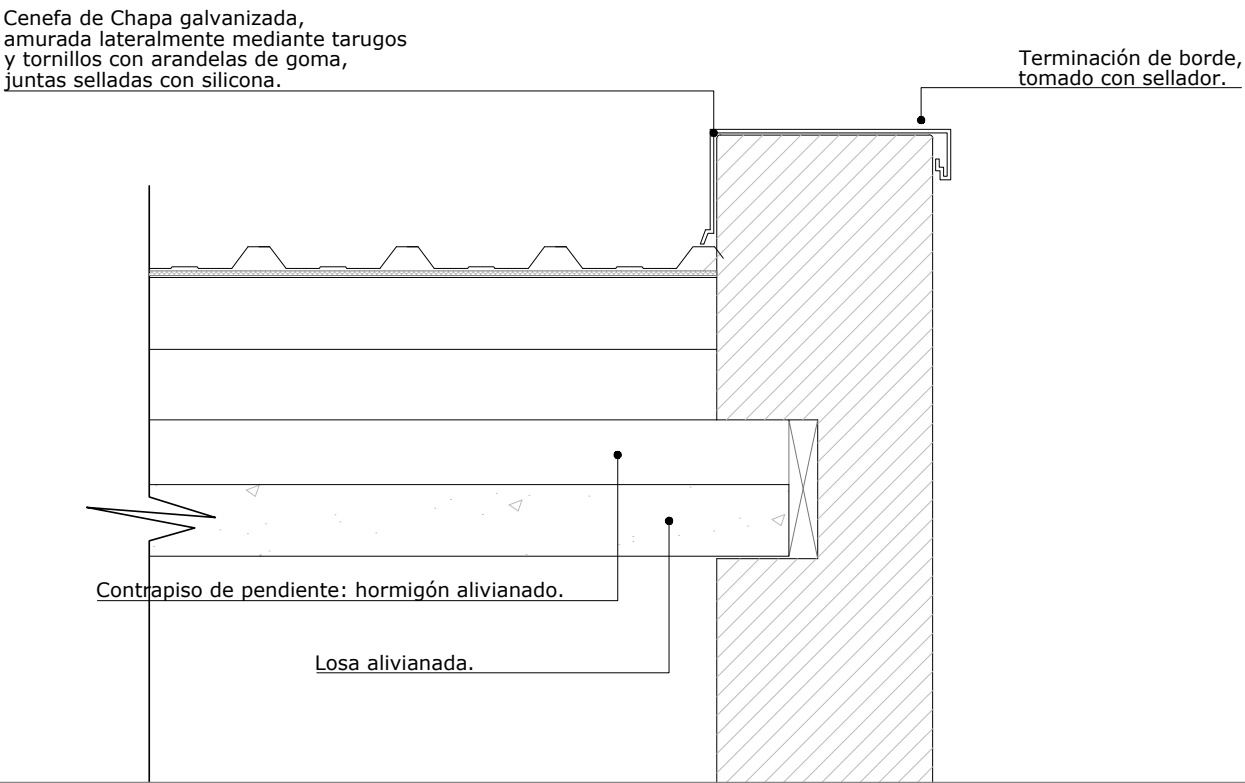
D6

Membrana asfáltica 4mm con geotextil.
Muros de carga bajos.

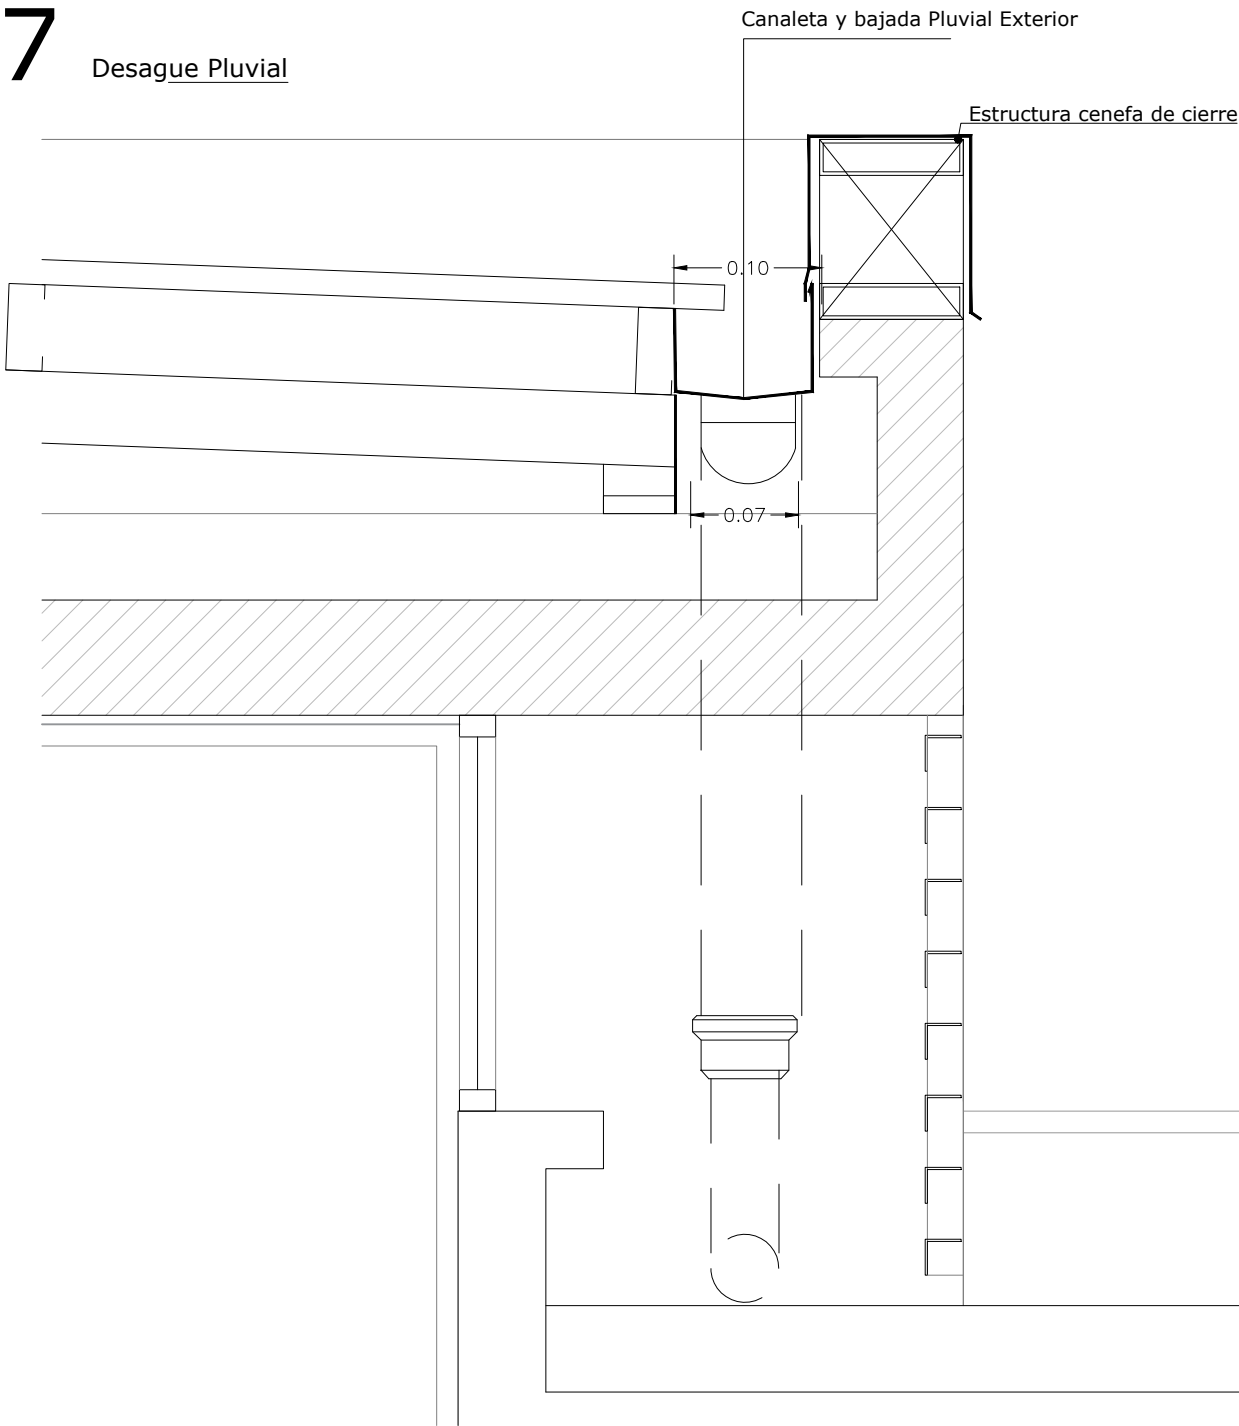
D7

Desague Pluvial
