OBRA
IMPERMEABILIZACIÓN Y REHABILITACIÓN HOSPITAL "DR. ANSELMO GAMEN"
VILLA GOB. GALVEZ - SANTA FE

PLANO
TAREAS A REALIZAR
PLANTA AZOTEA SECTOR 5

A. 12

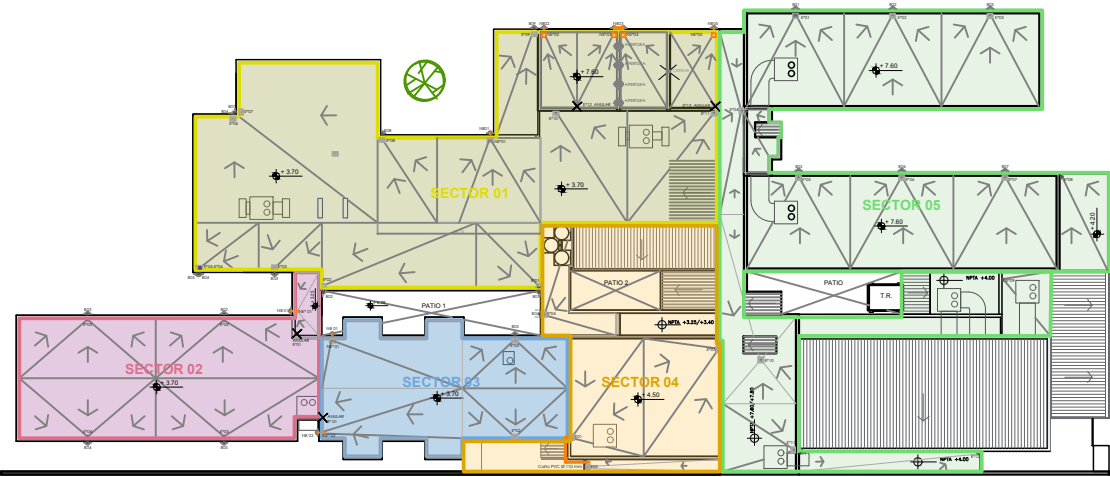
Esc. 1:200
Planta azotea

- Tareas a realizar:
- Retirar membrana tanto en Azotea como en mojinetes. Realizar limpieza profunda, retirando todo elemento metalico, soporte, planchuela, ladrillo, etc.

- Picar y retirar carpeta floja en sectores de union entre faldones. Sellar y reparar, s/ pliego de especificaciones tecnicas rubro 11.
 - En Sector de embudos picar y crear una mayor pendiente a los mismos para facilitar el libre escurrimiento hacia las bajadas. Colocar rejillas en todos los embudos para facilitar limpieza.

- Sellado y limpieza en sistema pluvial existente (embudo, encuentros, piezas de enlace, etc.).
 - En embudo 1 retirar cañeria de agua y adecuarla al sistema.

- Se debera sellar todos los encuentros de los conductos a la mamposteria, colocando una babeta de chapa galvanizada como cierre.
 - Readecuar toda cañeria suelta, sujetarla por medio de grampas (que no superen el metro de distancia una de otra) y reordenar los cables.

- Terminacion: Imprimacion + Membrana Geotextil transitable + Pintura poliuretantica.

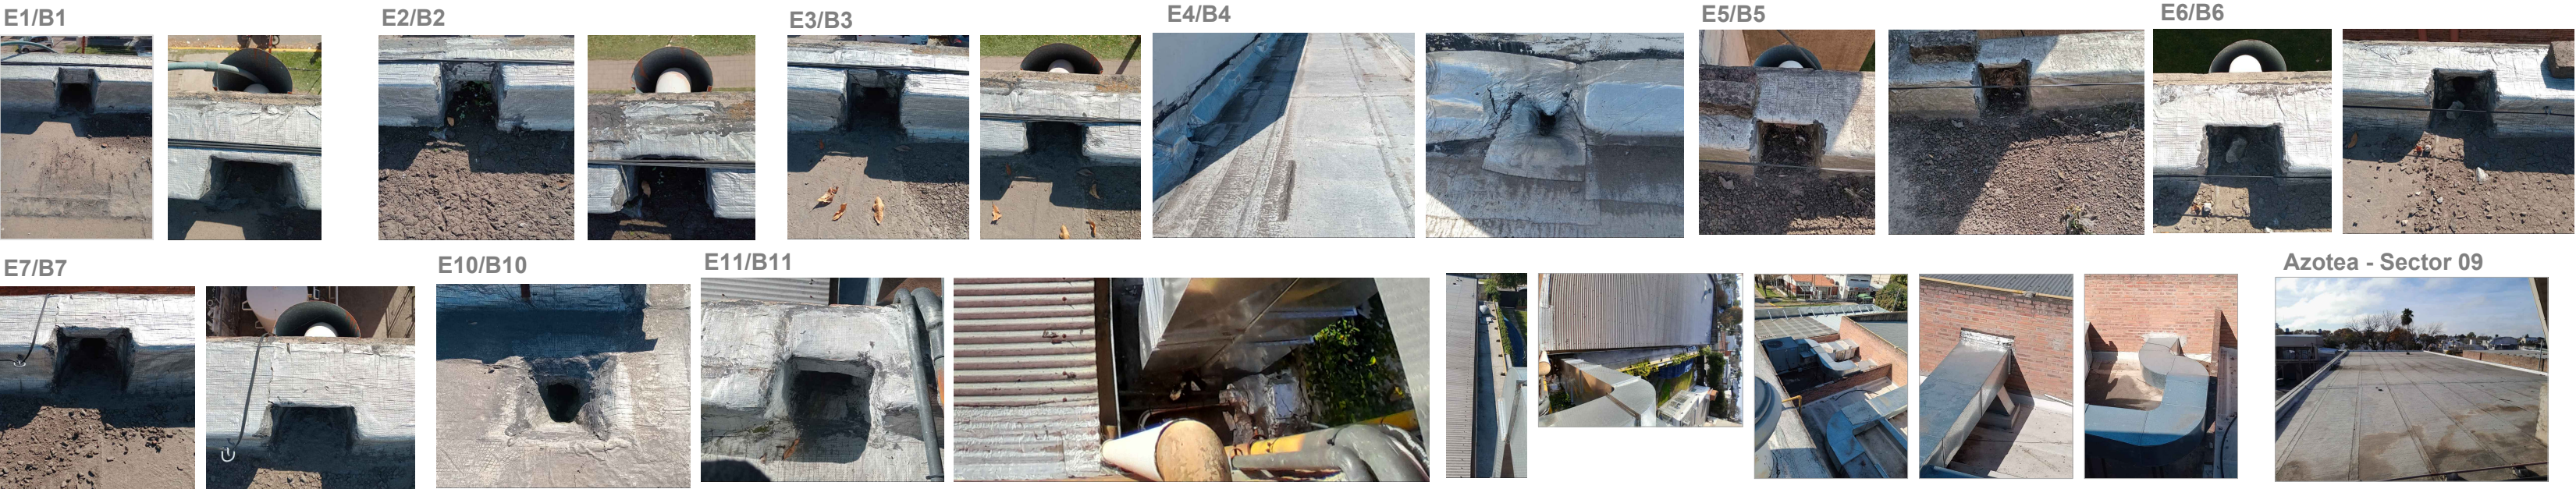
DETALLE
A-A

PLEGADO DE CHAPA PARA NUEVAS BAJADAS Y BAJADAS EXISTENTES DETERIORADAS

- Chapa plegada amurada a mamposteria.
- Tornillo autoperforantes con punta mecha 1/4 x 2". (La medida entre tornillos no supere 1M).
- Aro de sujeción a la mitad.
