## **ACONDICIONAMIENTO DEL SALON BLANCO DE LA SECRETARIA DE TURISMO**

**OBRA:** Reacondicionamiento y colocación de aberturas en el salón blanco de la Secretaría de Turismo

**UBICACIÓN:** San Martin 1399 - SANTA FE

### **RELEVAMIENTO Y DIAGNOSTICO**

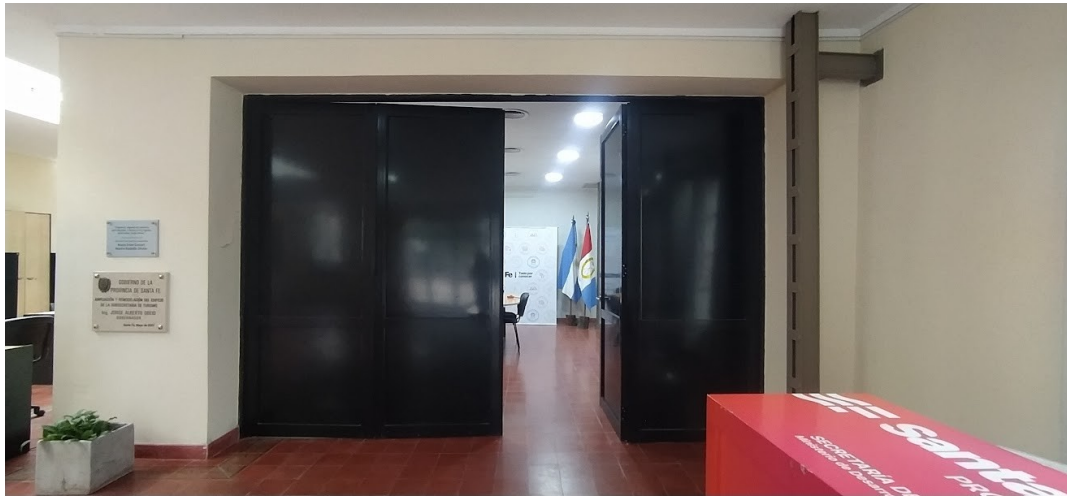
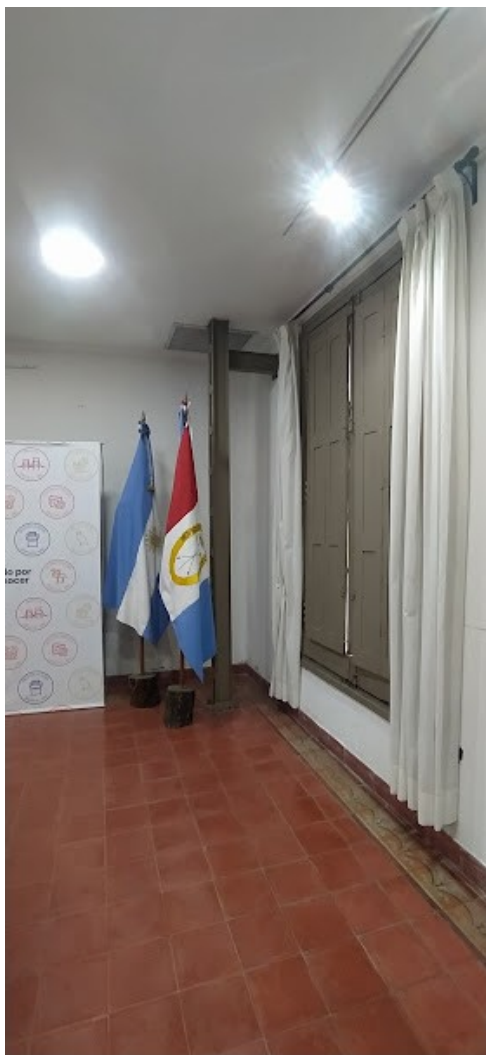
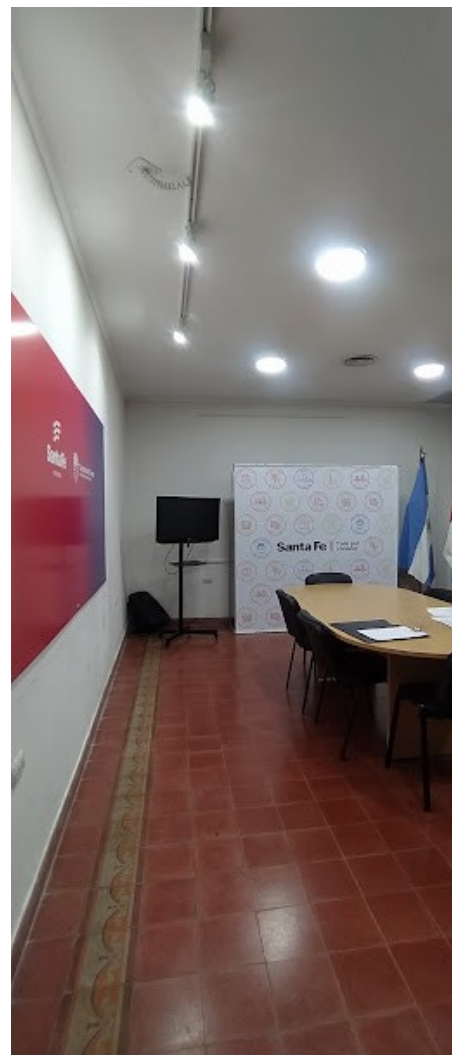
**ESTADO DE HECHO - SALÓN BLANCO DE LA OFICINA DE  
TURISMO**

- Se puede apreciar que las paredes del salón exhiben claros signos de deterioro, lo que impacta negativamente tanto en la estética como en la funcionalidad del espacio. Esto da como resultado un ambiente desgastado e inapropiado para las actividades que allí se realizan, tales como conferencias de prensa, eventos fílmicos, entre otros.

- Las cortinas se encuentran obsoletas, cumpliendo ya con su vida útil. Además, contribuían al acondicionamiento acústico del lugar.
- Los pisos actuales muestran un deterioro que afecta a la estética y la funcionalidad del ambiente, siendo estos materiales duros que dificultan la acústica del sector. Los cerámicos actualmente presentan un desgaste tal que han perdido el brillo y textura, quedando un aspecto mate y opaco, notándose también rallones y manchas en la superficie.

- Las luminarias existentes no responden a las necesidades actuales ya que, allí se llevan a cabo eventos fílmicos, y estos no poseen los lux necesarios ni los colores específicos que se precisa.

La readaptación del Salón Blanco se lleva a cabo con la colocación de una nueva abertura de ingreso, conformada por paneles de vidrio plegables, además de cortinas acondicionando acústicamente el lugar y la renovación de pintura de los muros interiores.

En la pared Sur del Salón Blanco de la Secretaria de Turismo se coloca un revestimiento Zen de paneles de madera que aporta acondicionamiento acústico, y otorga mayor calidez al sector y logrando una nueva imagen para las conferencias que allí se realizan. Se complementan tareas de luminaria y de solados a través de otras gestiones a los fines de lograr una adecuación completa del Salón. En cuanto a la luminaria se decidió optar por la colocación de una bandeja en todo el perímetro del salón con spot AR-111 brindando una luminosidad más adecuada a las actividades que se realizan ya sean propias del día a día o eventos de mayor envergadura.

Al solado existente se le agrega un piso vinílico símil madera que ayuda al acondicionamiento acústico del sector y mejora la estética general del espacio. Finalmente, se colocan cortinas acústicas que no solo bloquean la luz, sino que también mejoran la calidad sonora del salón.
