Ministerio de Igualdad y
Desarrollo Humano

DEPARTAMENTO
PROFESIONAL
DE ARQUITECTURA

OBRA
REFORMA
NÚCLEO SANITARIO
CAF N° 8

MENDOZA N° 701 - LAS ROSAS -
DEPTO. BELGRANO

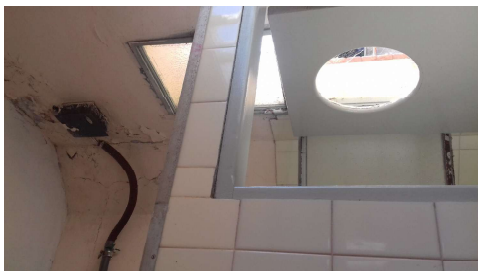
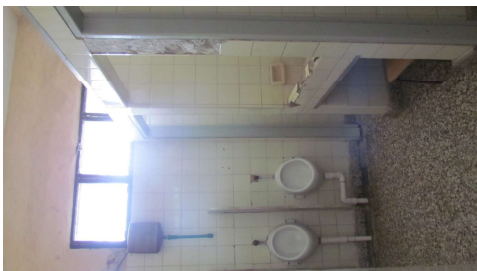
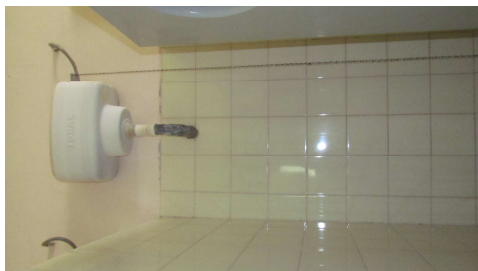
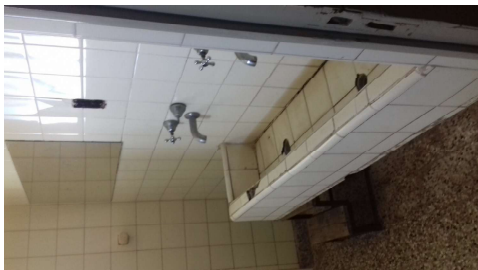
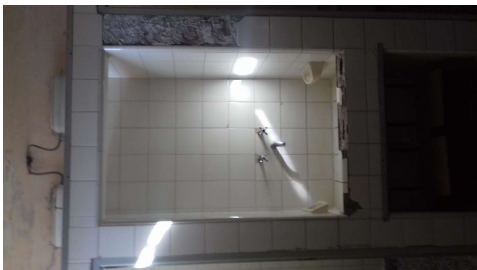
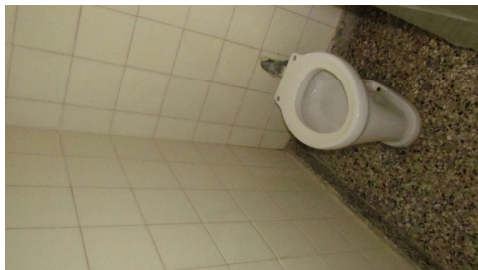
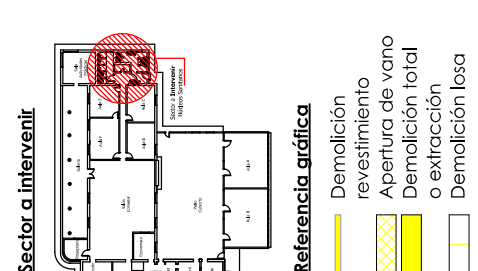
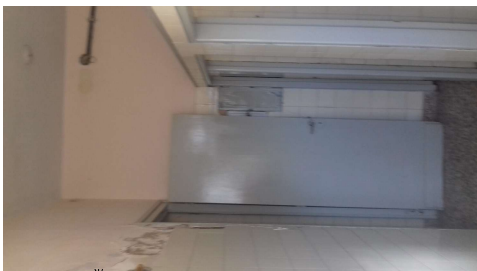
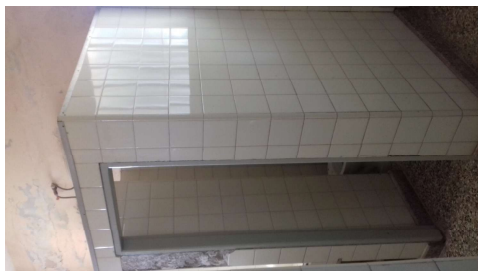
Referencia gráfica

Sector a intervenir

- Demolición
- revestimiento
- Apertura de vano o extracción
- Demolición total o extracción
- Demolición losa
