OBRA:  
RECONDICIONAMIENTO  
EDIFICIO  
HOSPITAL ARRUFO

PLANO DE:  
PLANTA BAJA  
REPARACIONES

A-02

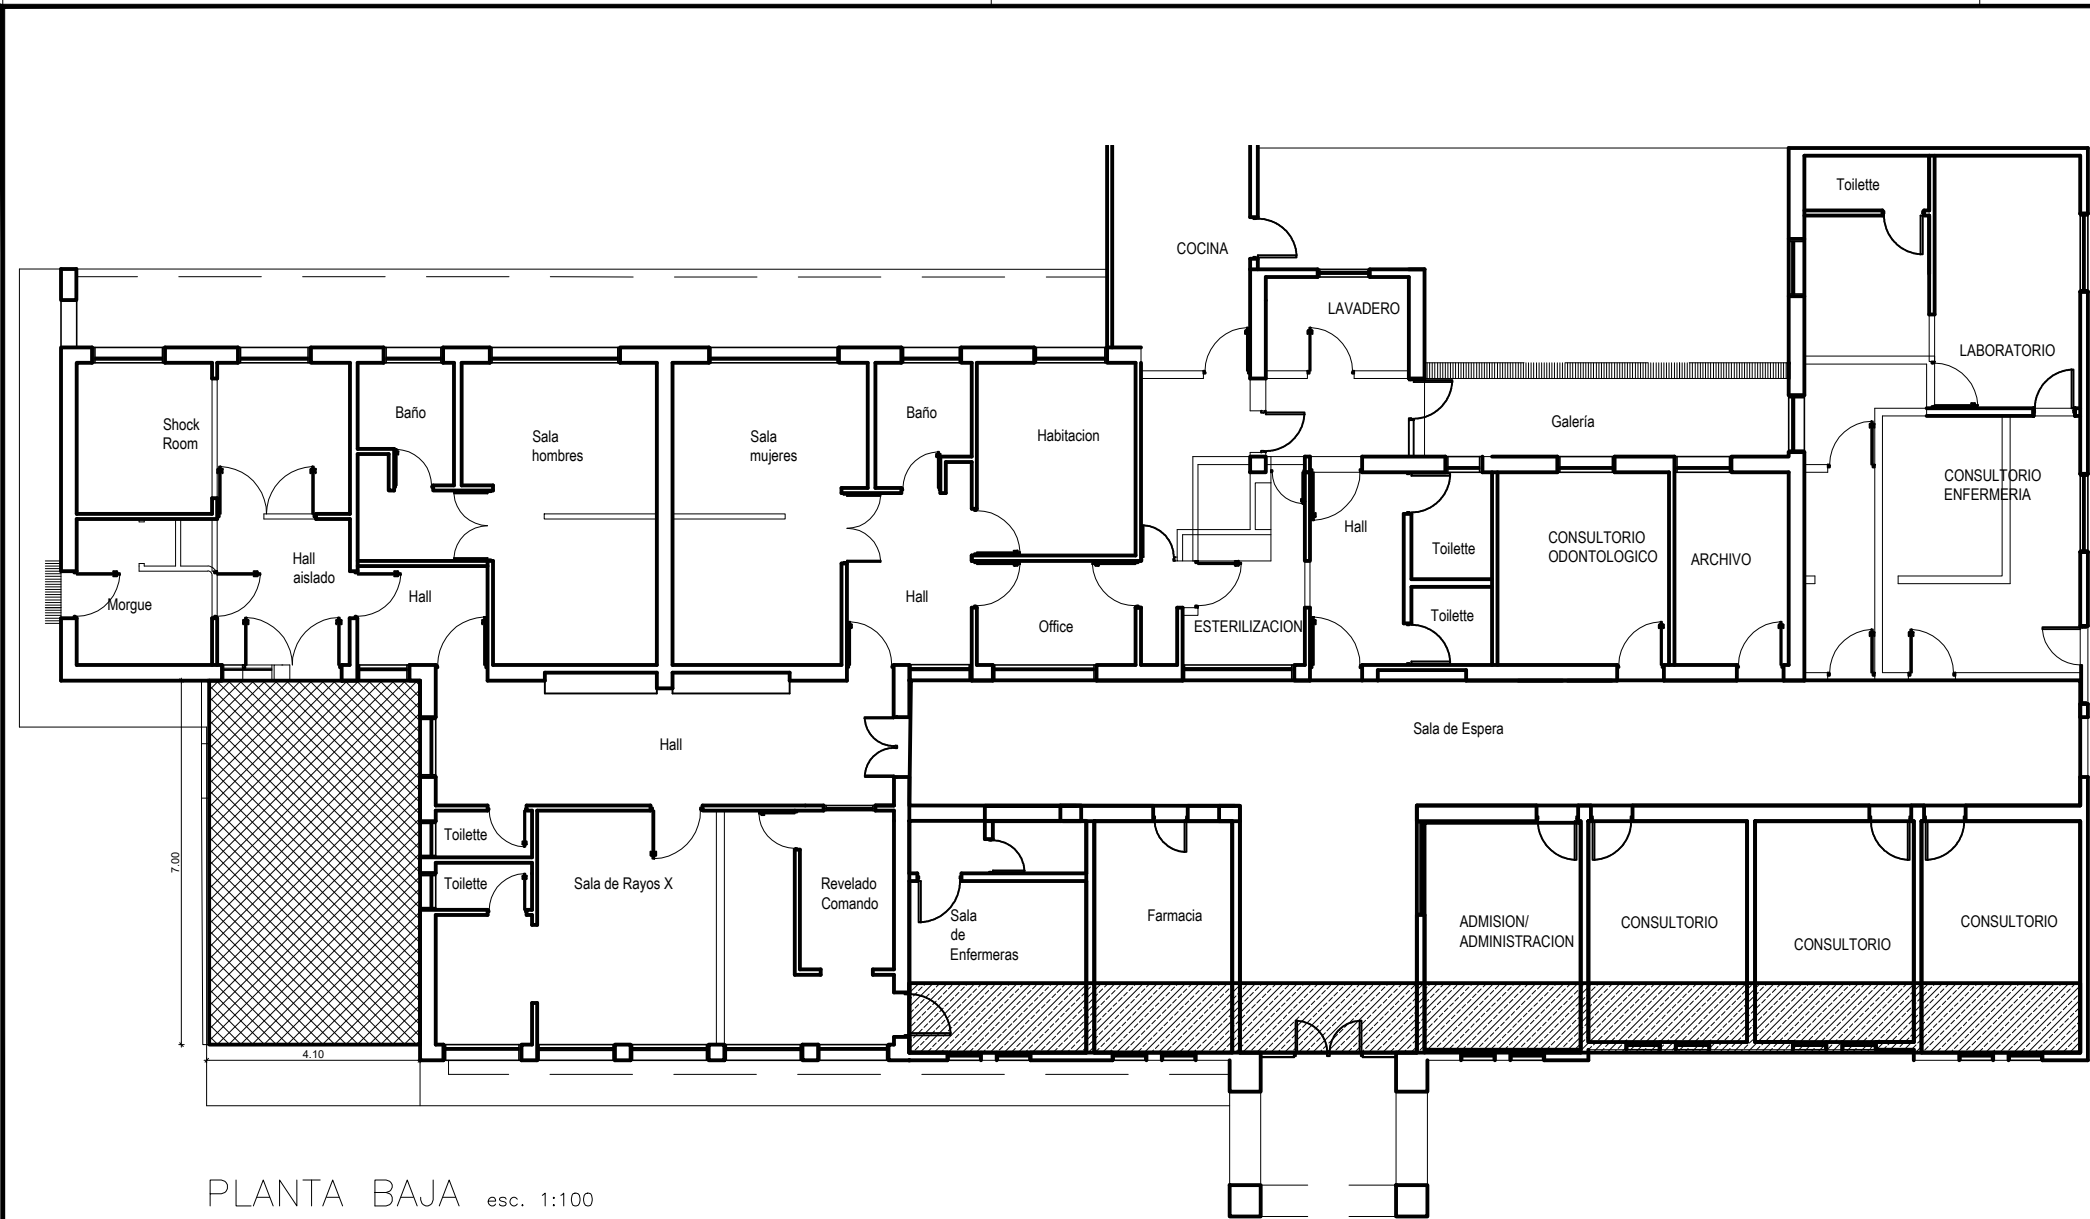
PLANTA BAJA    esc. 1:100

- Consultorios/sala de enfermería
- /farmacia/admisión/sala de espera
- . Reparar revoques interiores
- . Reparar cielorrasos deteriorados
- . Pintar muros y cielorrasos

Sector de cielorrasos y muros a reparar

Recambiar cielorrasos con placas superboard
