# RECONSTRUCCION CORDON Y LOSA EN CUNETETA

| MUNICIPALIDAD DE ROSARIO | | SECRETARIA DE OBRAS PUBLICAS | |
| PLANO TIPO | | RECONSTRUCCION CORDON Y LOSA EN CUNETETA | |

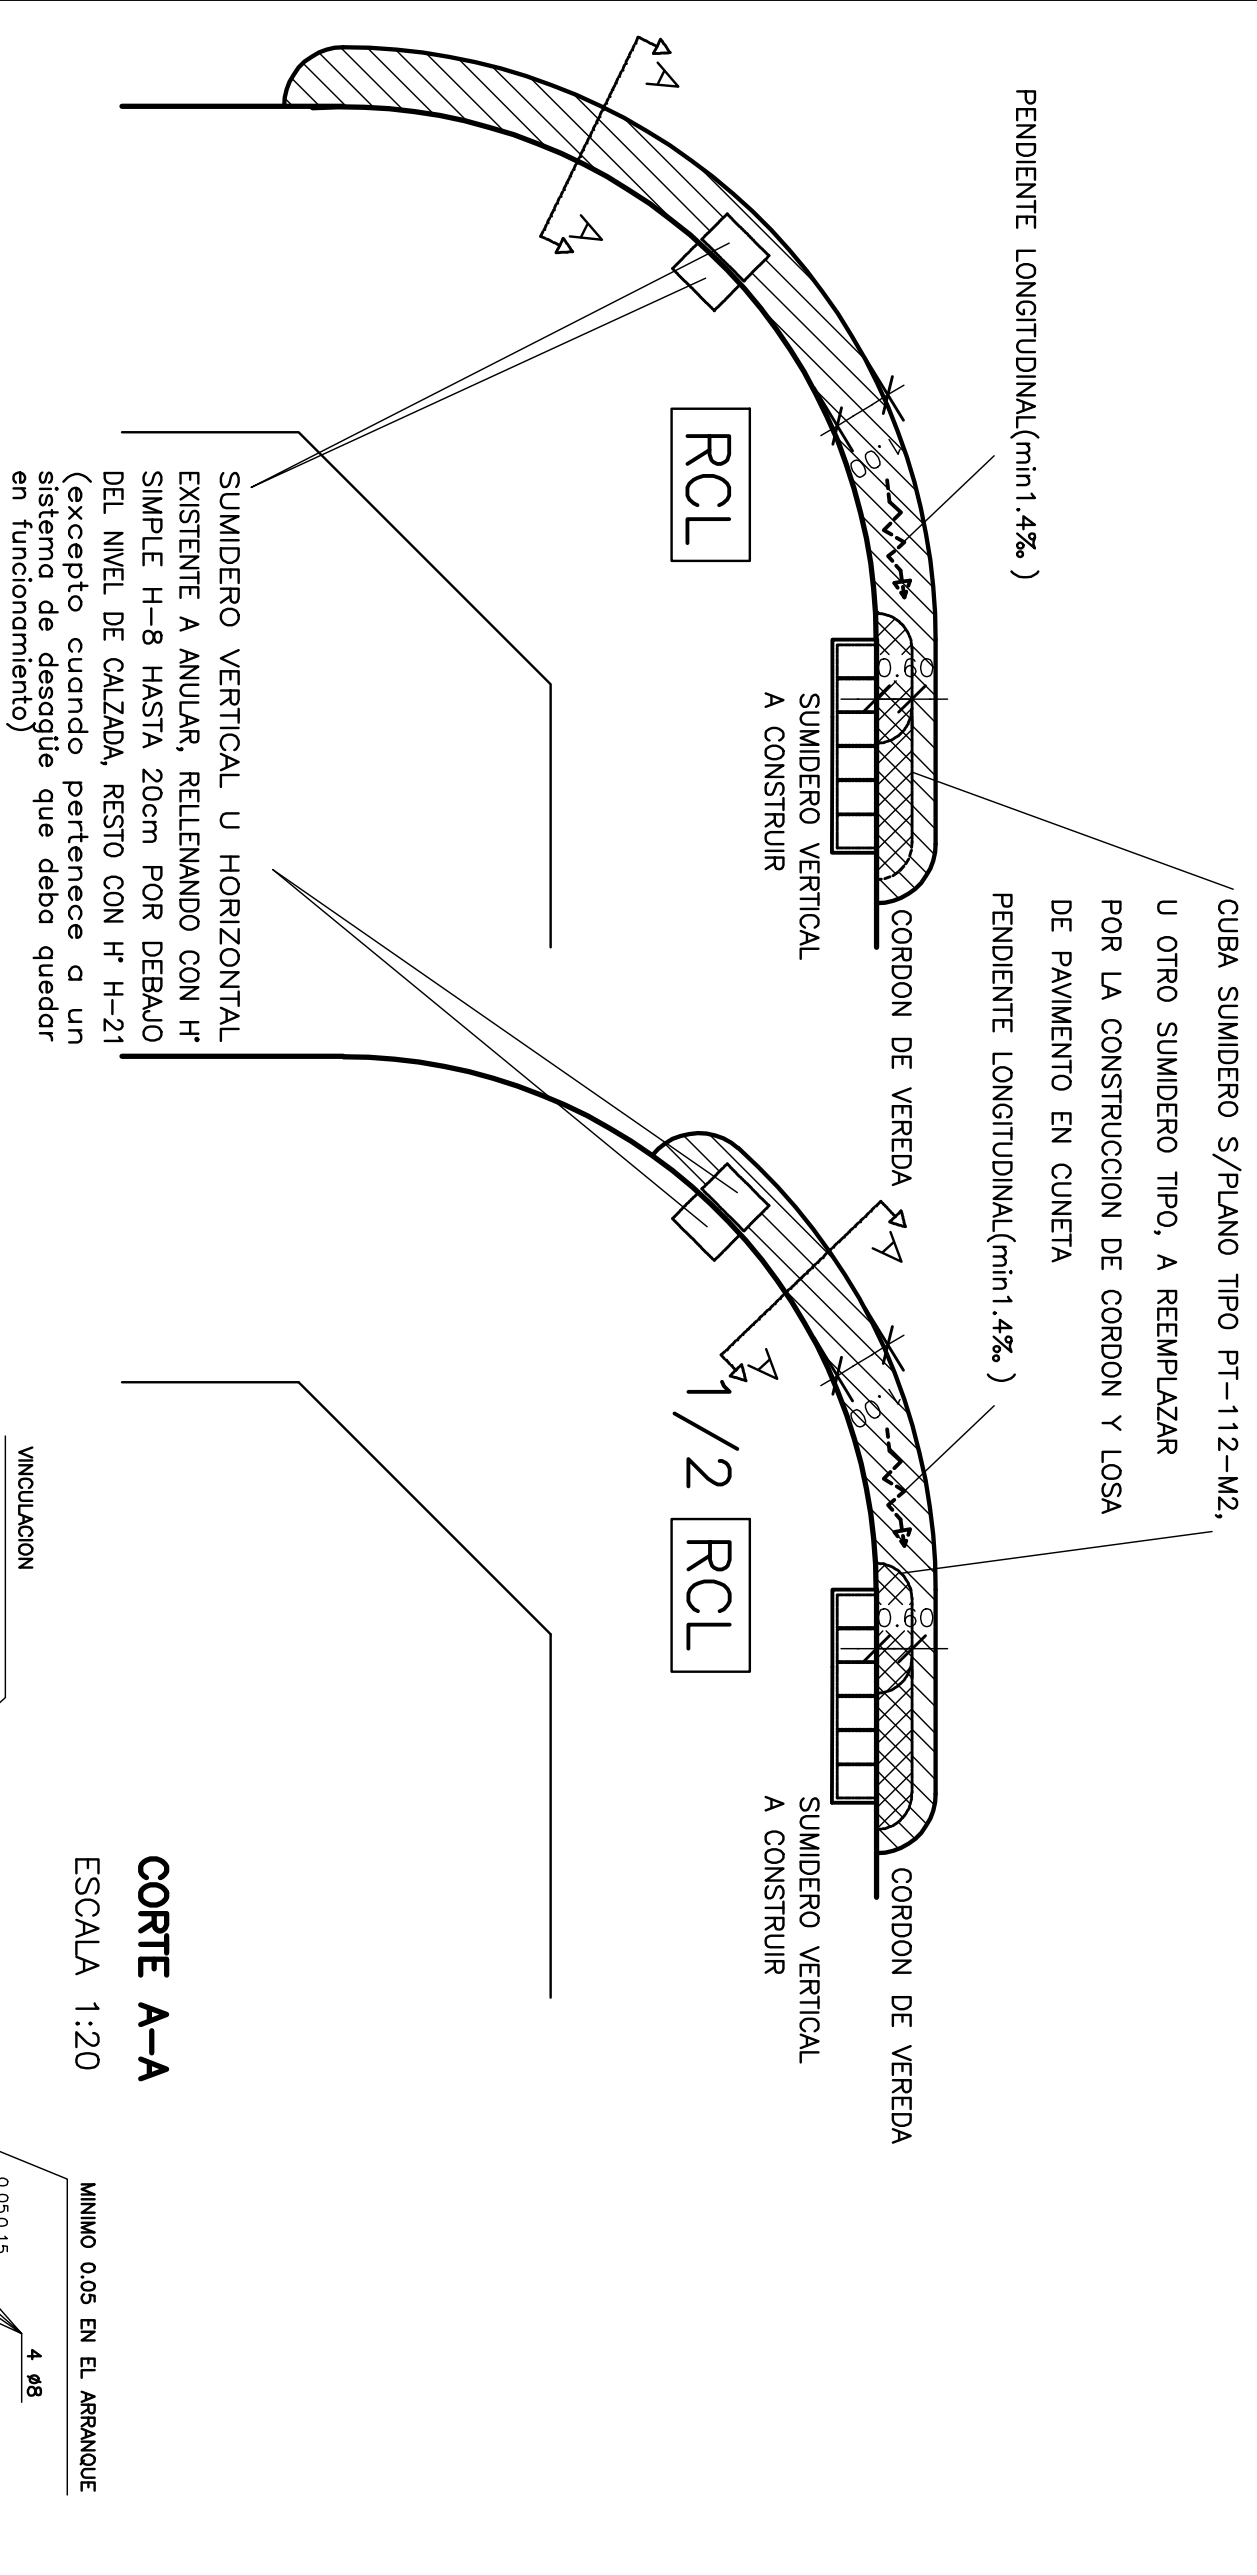
## CURVA COMPLETA

## MEDIA CURVA

- DEMOLICION CORDON Y PAVIMENTO (fronía de 1m de ancho)
- RECONSTRUCCION BASE EN CASO DE SER NECESARIO.
- ANULACION DE SUMIDEROS EXISTENTES. (si corresponde).
- EJECUCION NUEVO CORDON Y LOSA EN CUNETETA CONFORMANDO UNA CUBETA LONGITUDINAL. SEGUN CORTE A-A.
- EJECUCION DE JUNTAS TRANSVERSALES EN CORRESPONDENCIA CON LAS EXISTENTES.

RECONSTRUCCION DEL CORDON Y LOSA EN EL SECTOR DE CUNETETA DE PAVIMENTO EN LA TOTALIDAD DE LA CURVA.
-

RECONSTRUCCION DEL CORDON Y LOSA EN EL SECTOR DE CUNETETA EN LA MITAD DE LA LONGITUD DE LA CURVA.
-

RECONSTRUCCION DEL CORDON Y LOSA EN EL SECTOR DE CUNETETA
-

CUBA SUMIDERO S/PLANO TIPO PT-112-M2, U OTRO SUMIDERO TIPO A REEMPLAZAR POR LA CONSTRUCCION DE CORDON LOSA DE PAVIMENTO.
-

SUMIDERO A EJECUTAR TIPO PT-112-M2 O SIMILAR.
-

SUMIDERO VERTICAL Y/U HORINZONTAL EXISTENTE A ANULAR (excepto en caso que pertenezca a un sistema de desague en funcionamiento).
-

PENDIENTE LONGITUDINAL (min 1.4%)
