CÁMARA DE INSPECCIÓN EN ALCANTARILLA

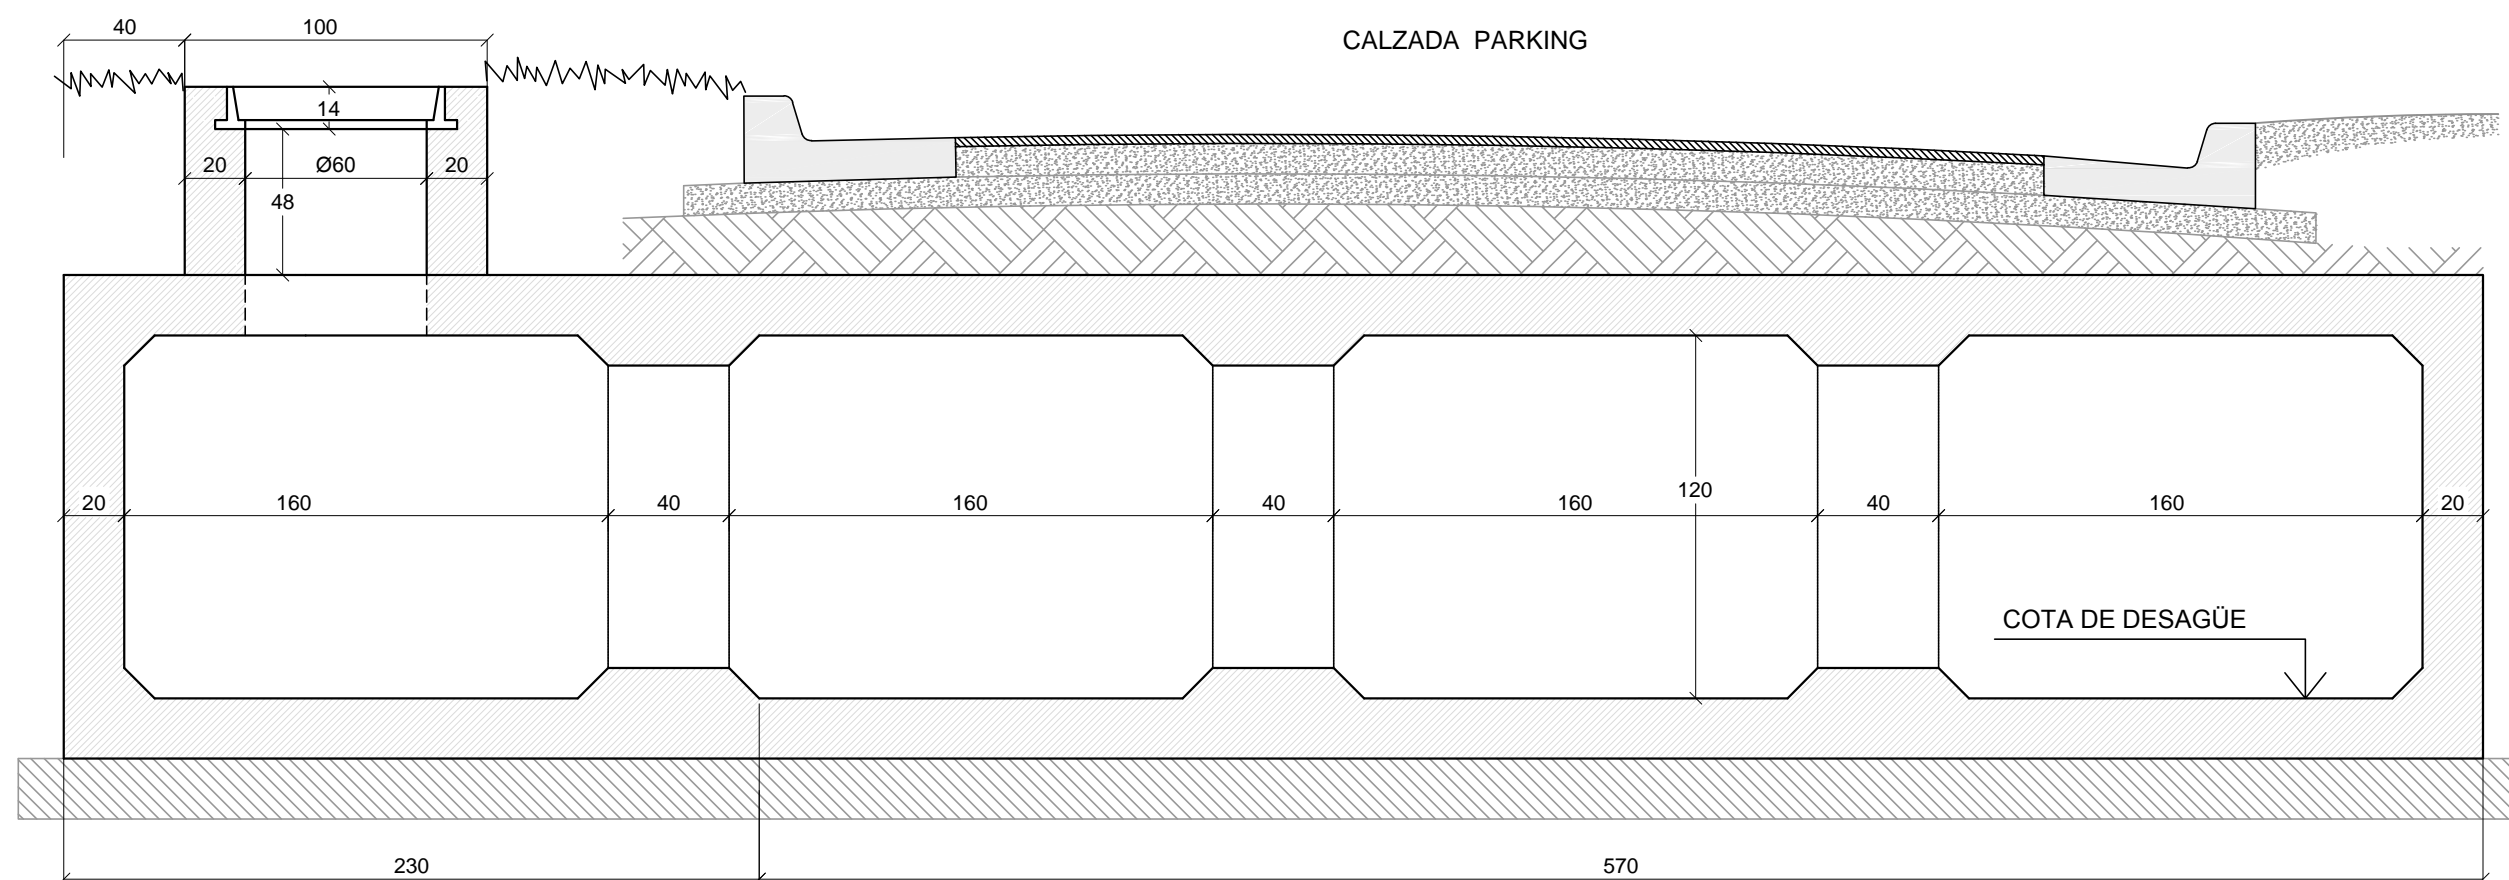
PERFIL TRANSVERSAL A ALCANTARILLA

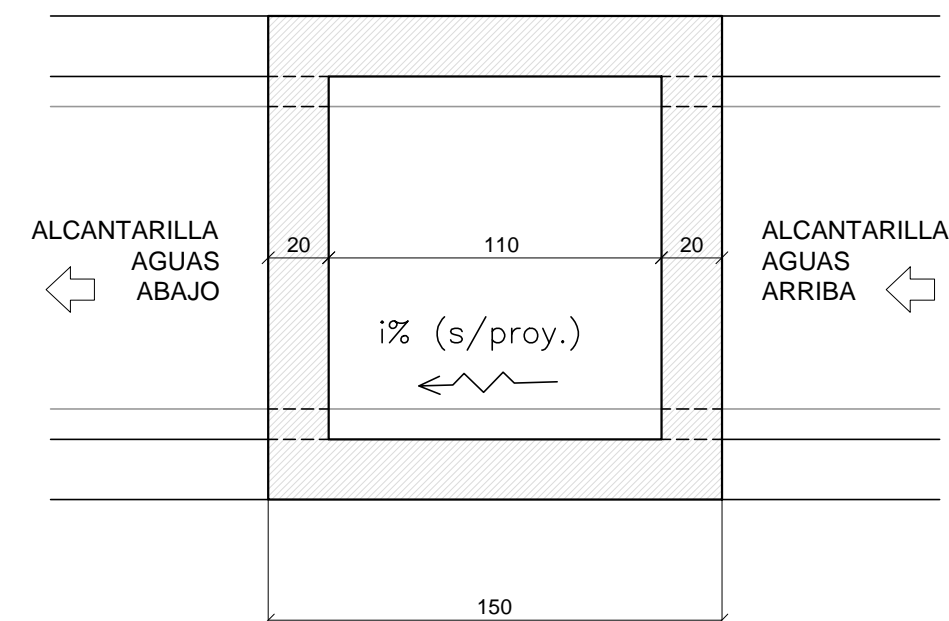
PERFIL LONGITUDINAL A ALCANTARILLA

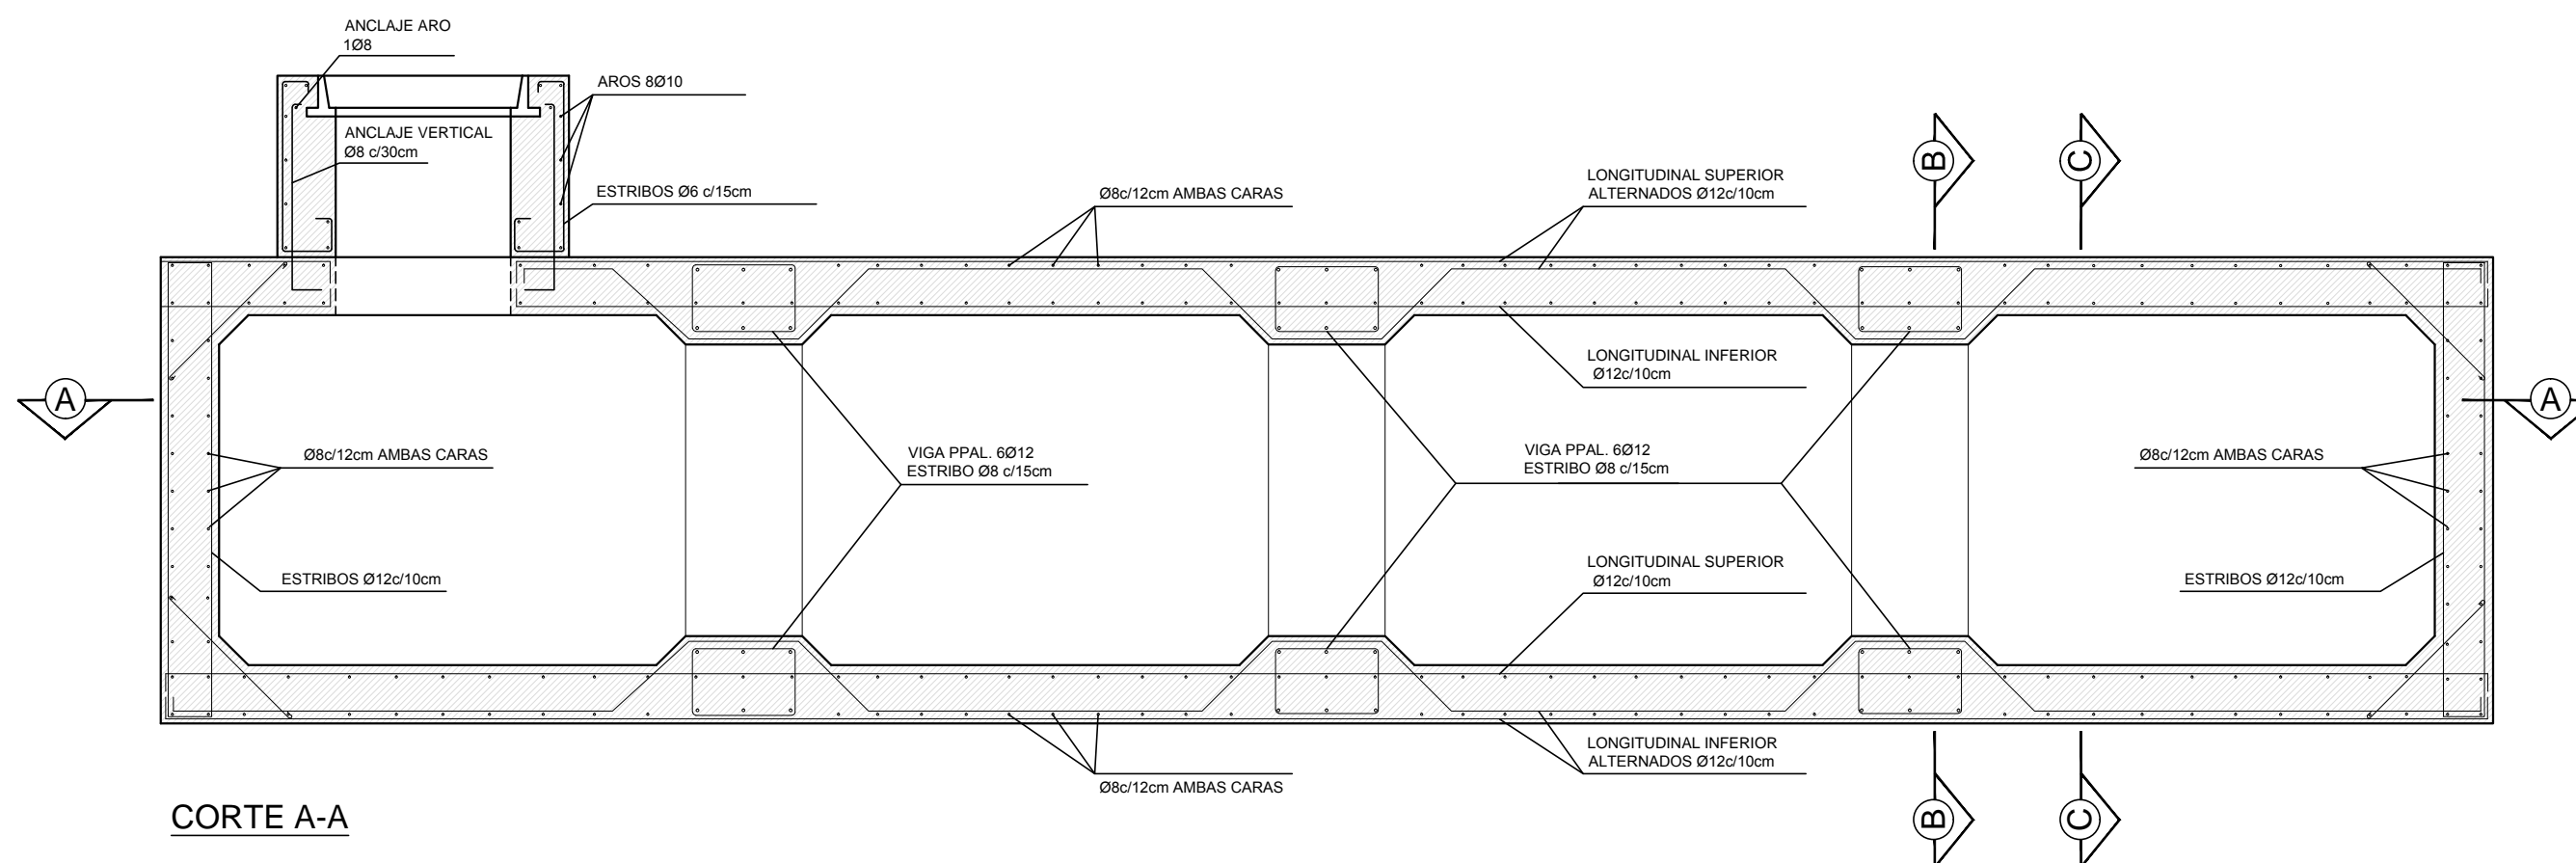
PERFIL TRANSVERSAL DE DETALLE DE ARMADURA

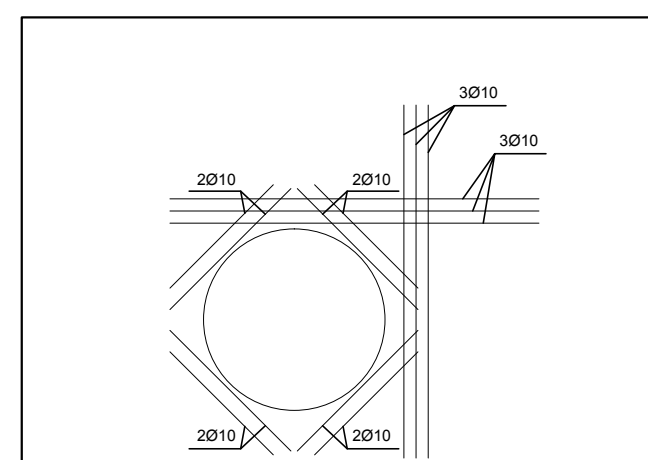
ARMADURA ADICIONAL SOBRE LOSA DE TECHO
