OBRA TOMÓGRAFO - HOSPITAL DE SAN CRISTOBAL

P01  
1.60

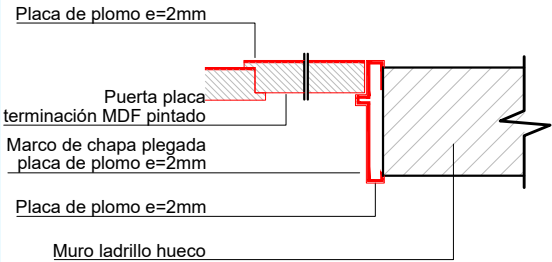
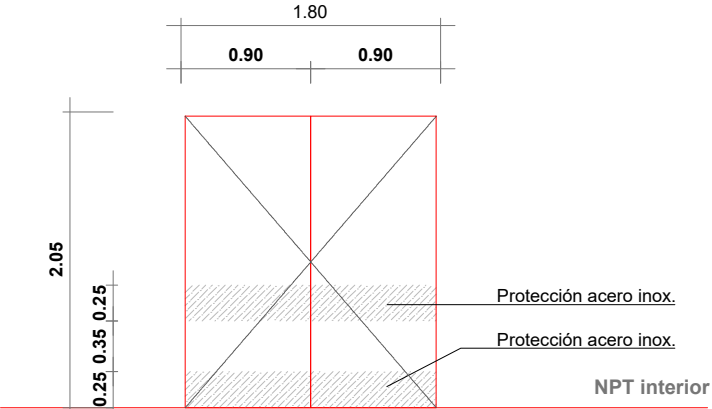
| TIPO | 2 HOJAS DE ABRIR |
| UBICACIÓN | SALA DE EXÁMENES. |

| | DESCRIPCIÓN |
|---|---|
| MARCO | Recubrimiento interior con plomo |
| HOJAS | DE ABRIR TIPO PLACA DE DOBLE CONTACTO esp. 45mm - ESTRUCTURA INTERNA TIPO PANAL DE ABEJA, ENCHAPADA EN MDF esp: 3mm CON GUARDACANTOS EN EL MISMO MATERIAL.<br>TERMINACIÓN: ESMALTE SINTÉTICO COLOR SIMILAR AL DE PUERTAS EXISTENTES.<br>PROTECCIÓN DE CHAPA DE ACERO INOXIDABLE 0,8mm AISI 304 PULIDO RAYADO EN AMBAS CARAS, PEGADO CON CEMENTO DE CONTACTO Y ASEGURADO CON TORNILLOS CABEZA FRESADA Y REDONDEADA, CANTO Y ÁNGULOS REDONDEADOS.<br>BLINDAJE INTERIOR CON PLACA DE PLOMO esp. 2mm SOBRE CARA EXTERNA.<br>CIERRE DOBLE CONTACTO CON SUPEROSICIÓN DE EMPLOMADO. |
| HERRAJES | 4 POMELES POR HOJA DE ABRIR, DOS SUPERIORES.<br>CERRADURA DE SEGURIDAD DE EMBUTIR, DOBLE PALETA TIPO ACYTRA O CALIDAD SIMILAR.<br>BOCALLAVE BRONCE PLATIL.<br>PICAPORTE MODELO SANATORIO REFORZADO BRONCE PLATIL. |
