OBRA:  
REPARACIONES  
VARIAS  
CENTRO DE  
SALUD CABAL

RUBRO:  
ARQUITECTURA

DETALLES

PLANO Nº

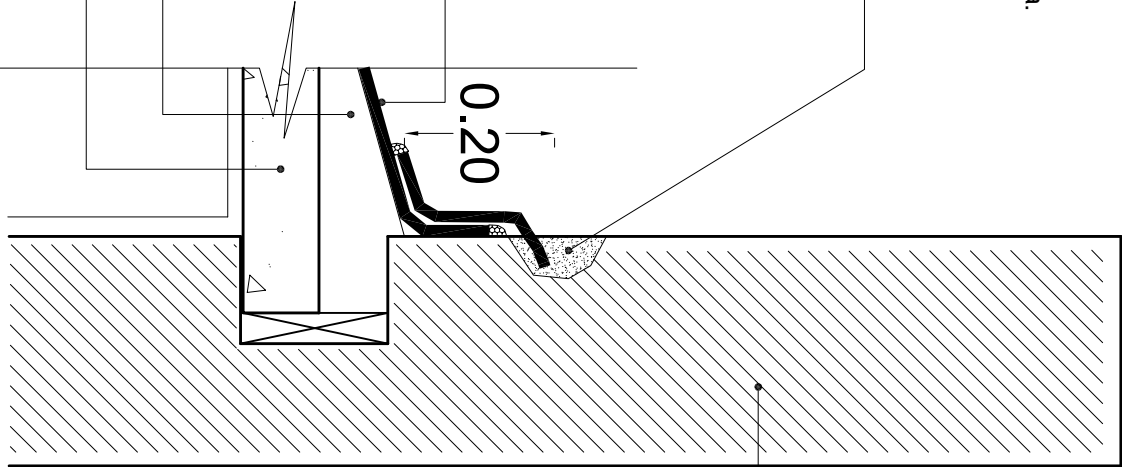
# D1

Membrana asfáltica 4mm con geotextil.  
Muros de carga mayores a 20/30cm de altura.

Anclaje mecánico de la membrana  
dentro de canaletas,  
tomado con mortero de cemento  
con agregado hidrófugo inorgánico.

Membrana asfáltica con geotextil de 4mm  
embebido con impermeabilizante especificado,  
previa aplicación de imprimación.

Contrapiso de pendiente: hormigón alivianado.

Losa alivianada.

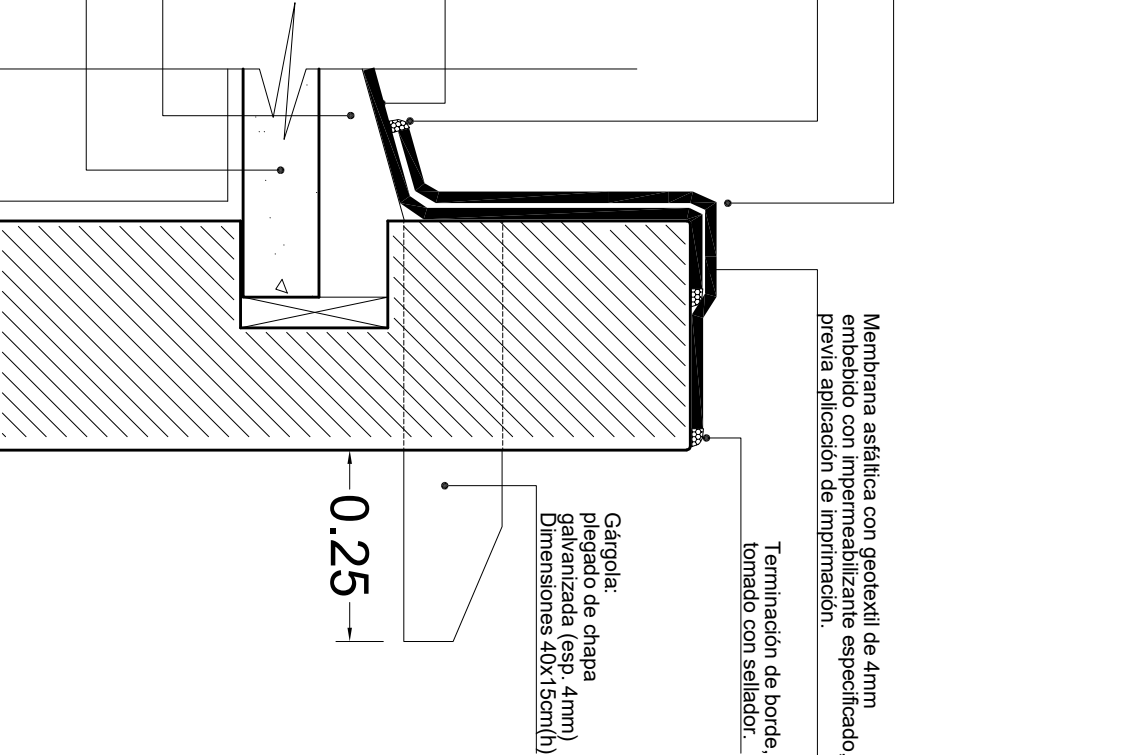
# D2

Membrana asfáltica 4mm con geotextil.  
Muros de carga bajos.

Cenefa de Chapa galvanizada,  
amurada lateralmente mediante tarugos  
y tornillos con arandelas de goma,  
juntas selladas con silicona.

Terminación de borde, tomado con sellador.

Muro de carga de mampostería.

Membrana asfáltica con geotextil de 4mm  
embebido con impermeabilizante especificado,  
previa aplicación de imprimación.

Contrapiso de pendiente: hormigón alivianado.

Losa alivianada.
