DIRECCION PROVINCIAL DE
ARQUITECTURA E INGENIERIA

OBRA: **REFUNCIONALIZACION
SECTOR MAMOGRAFIA y
DEMOLICION DE TANQUE
DE RESERVA EN DESUSO
HOSPITAL
Dr. "Gumercendo SAYAGO**

PLANO:
PLANTA DE CIELORRASOS

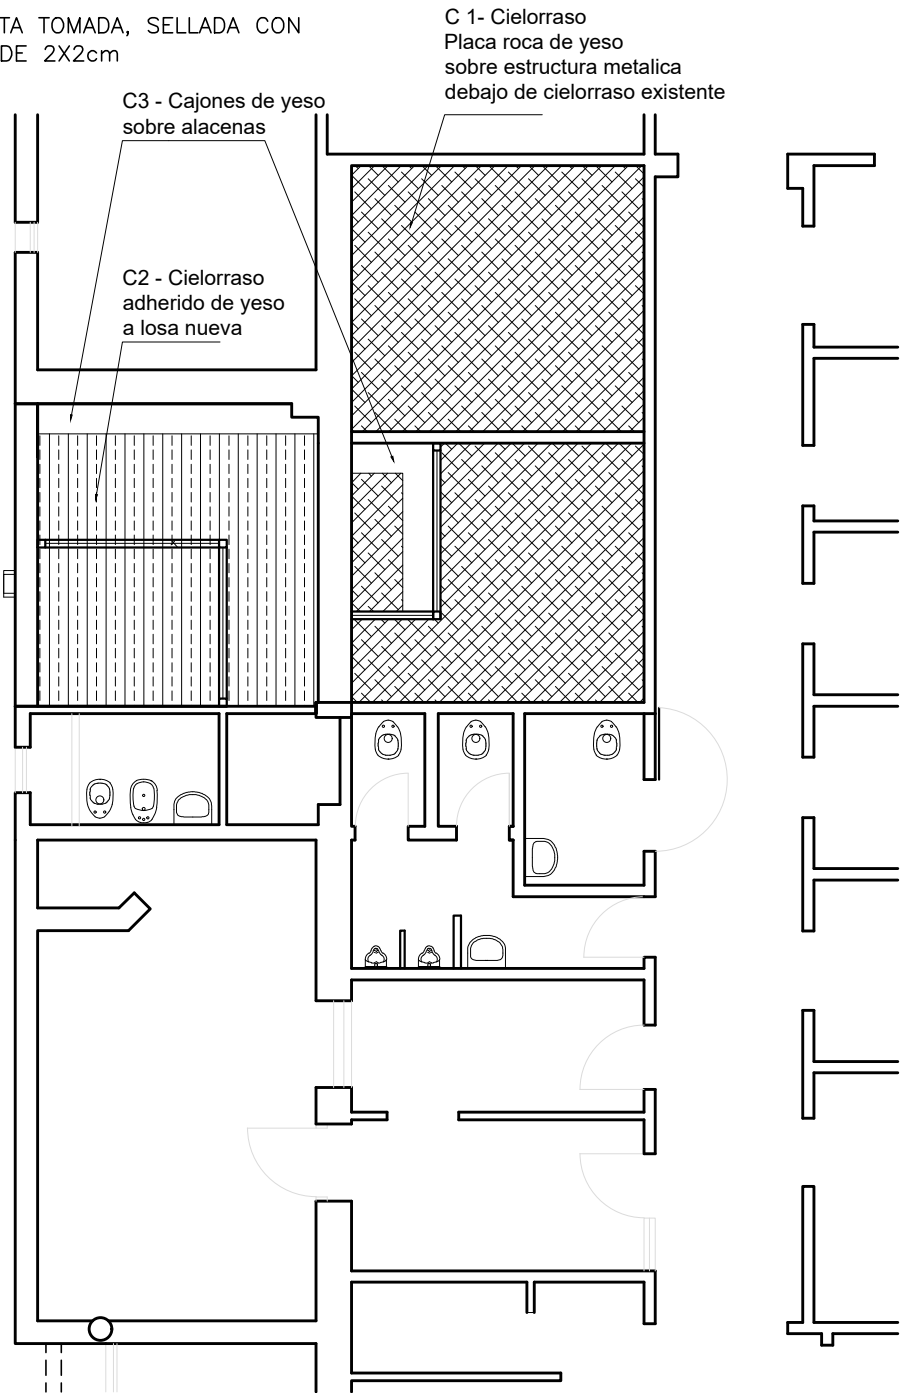
PLANTA BAJA - Cielorraso Nuevos

C1–CIELORRASO SUSPENDIDO, PLACA DE ROCA DE YESO ESTRUCTURA DE PERFILES GALAVANIZADOS DE 70mm. JUNTA TOMADA, SELLADA CON CINTA Y ENDUIDO + PINTURA PARA CIELORRASOS LÁTEX ANTIHONGO BLANCO. BUÑA PERIMETRAL DE 2X2cm.:
C2–CIELORRASO ADHERIDO A LA LOSA + PINTURA PARA CIELORRASOS LÁTEX ANTIHONGO BLANCO. BUÑA PERIMETRAL DE 2X2cm.:
C3–CAJONES, PLACA ROCA DE YESO ESTRUCTURA DE PERFILES GALVANIZADOS DE 70mm. JUNTA TOMADA, SELLADA CON CINTA Y ENDUIDO + PINTURA PAR CIELORRASO LATEX ANTIHONGO BLANCO. BUÑA PERIMETRAL DE 2X2cm
