OBRA:
CENTRO DE SALUD CAMI IAVA DE "PARAJE EL TOBA" DE LA LOCALIDAD DE MARGARITA
Departamento Vera. Santa Fe

RUBRO: ESTRUCTURA

PLANO: DETALLE CONSTRUCTIVO DE LOSA DEL ALERO DE INGRESO

Edt_01

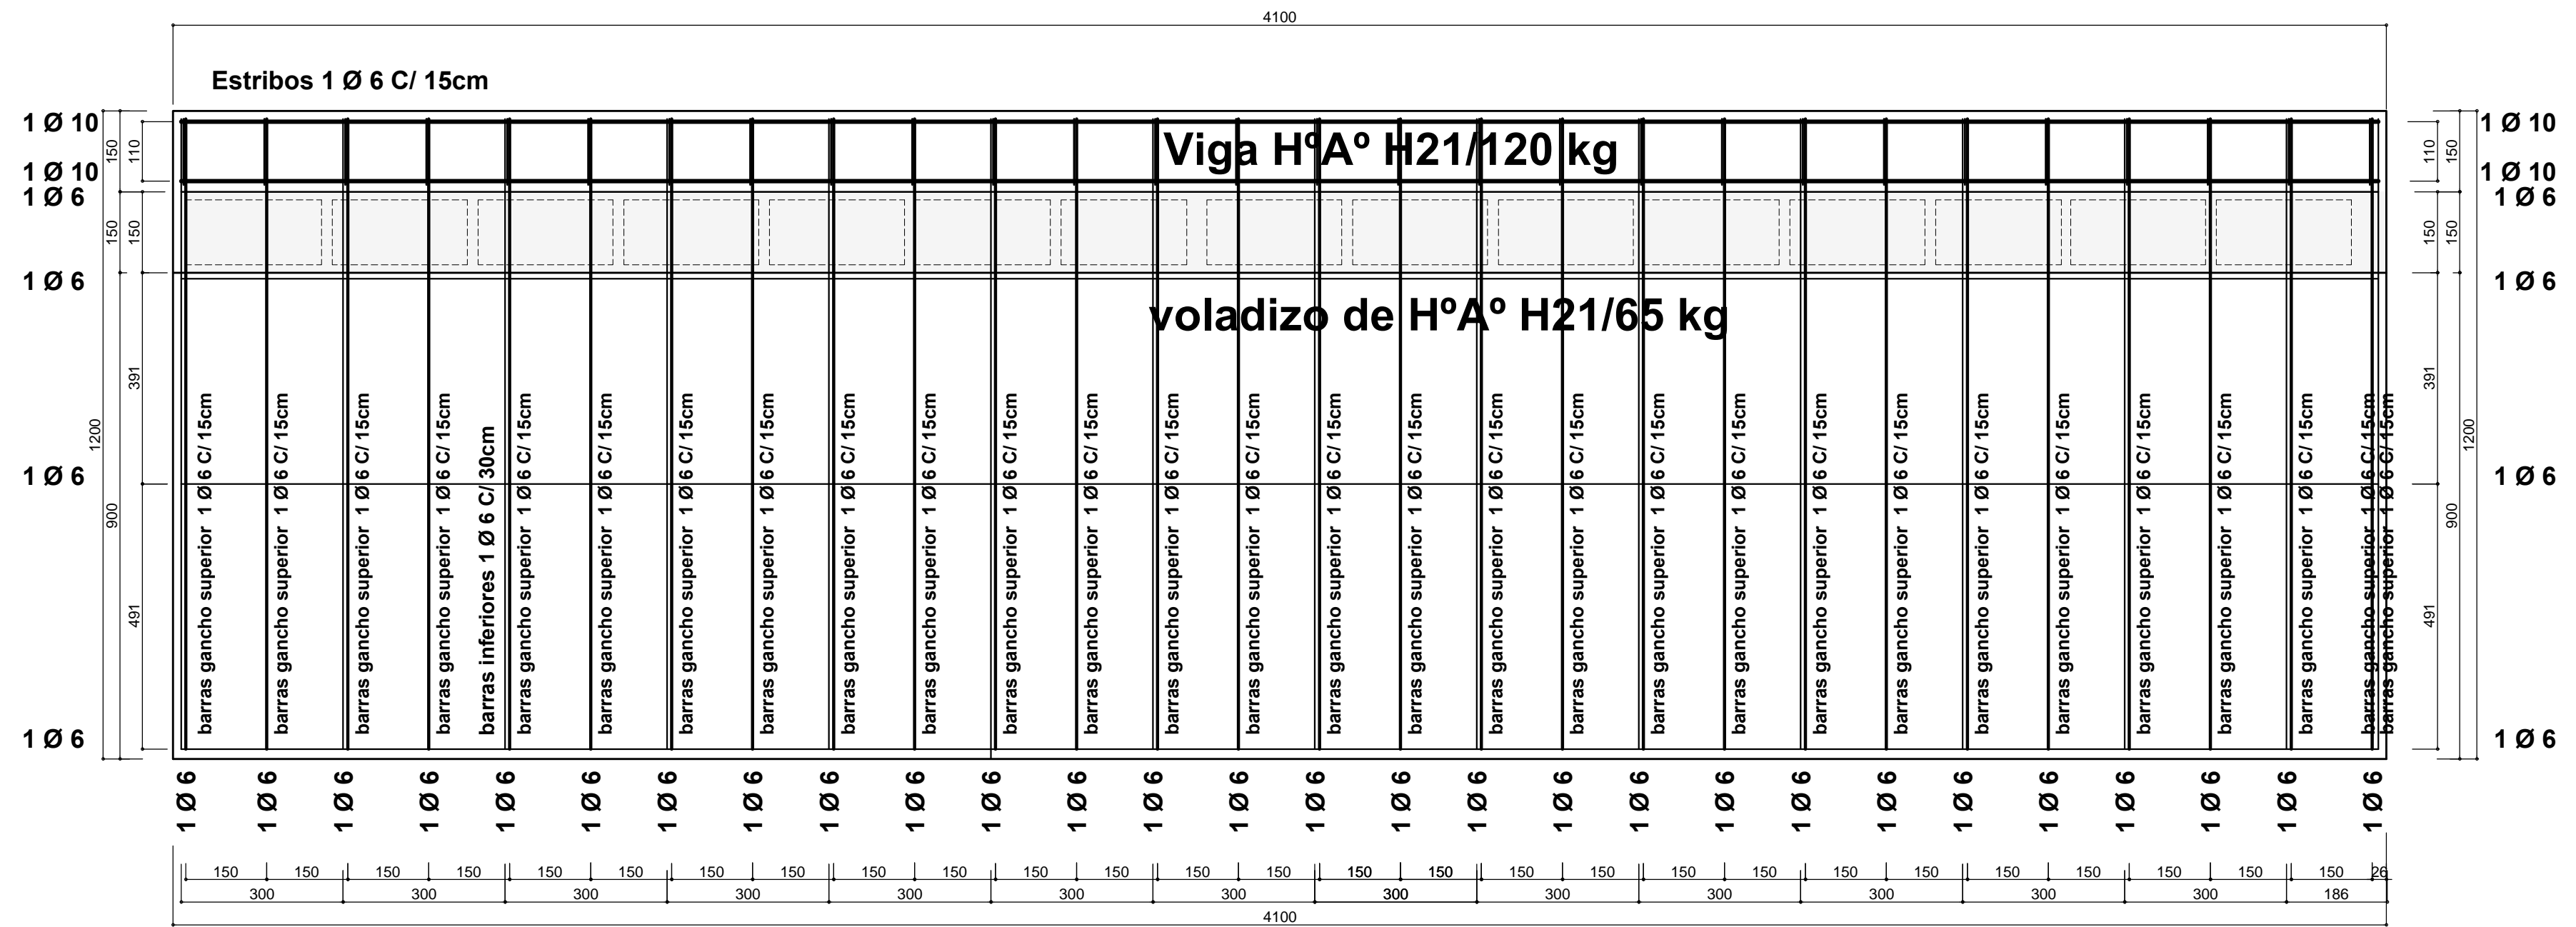
DETALLE ILUSTRATIVO DE VOLADIZO DE INGRESO
escala 1:10

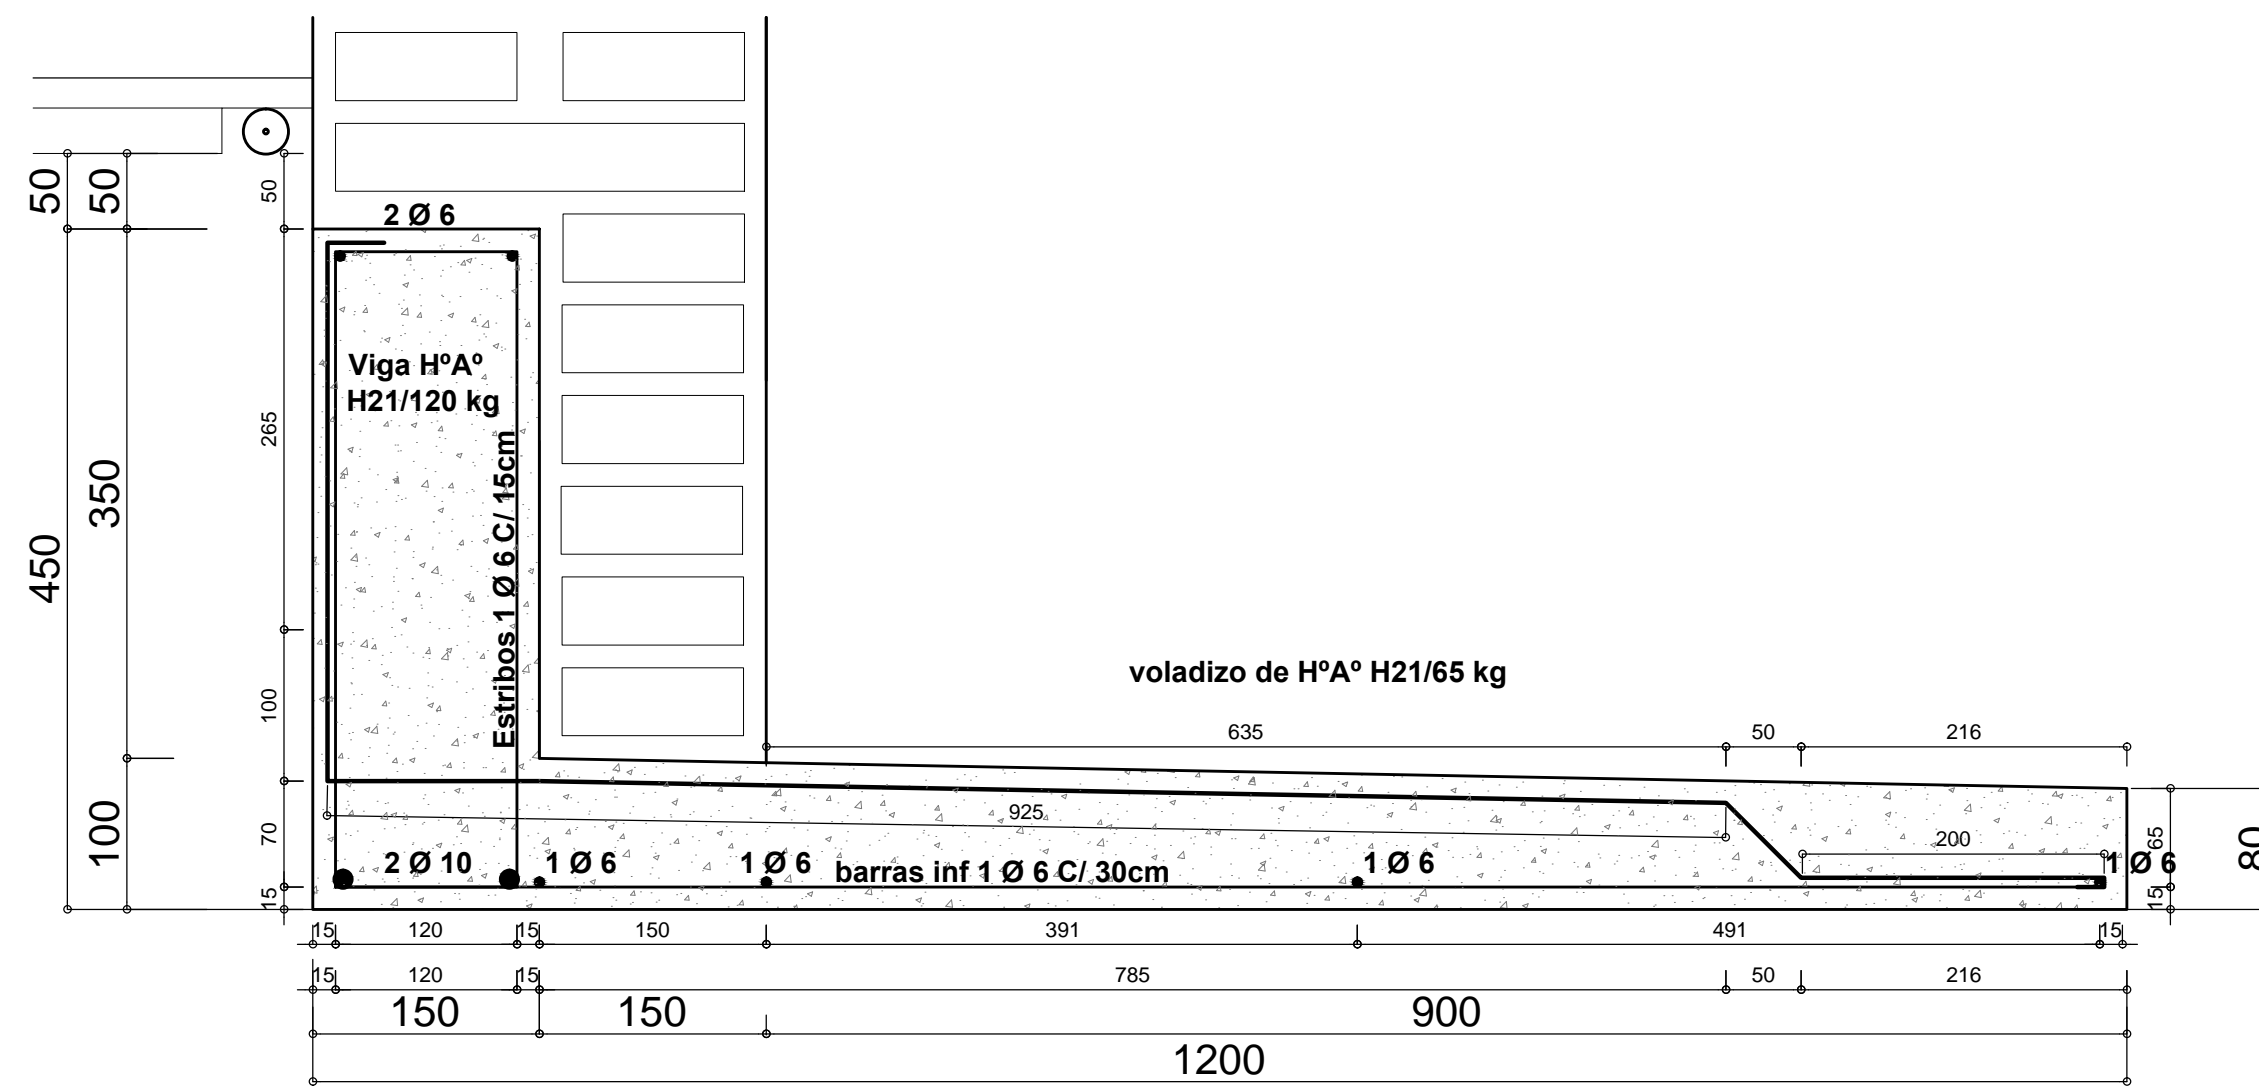
DETALLE ILUSTRATIVO DE VOLADIZO DE INGRESO
escala 1:5
