OBRA: COMISARIA 5TA UR2  
UBICACION: ITALIA 2125  
G.P.S.: 32° 57' 39" S - 60° 39' 07" O

TEMA: CONSTRUCCION  
PLANO: CIELORRASOS - PLANTA BAJA  
DIBUJO: ARQ - EZEQUIEL VAILATTI  
REVISION: ARQ. ARIEL A. VANADIA

PROYECTO:  
MINISTERIO DE SEGURIDAD  
DE LA PROVINCIA DE SANTA FE

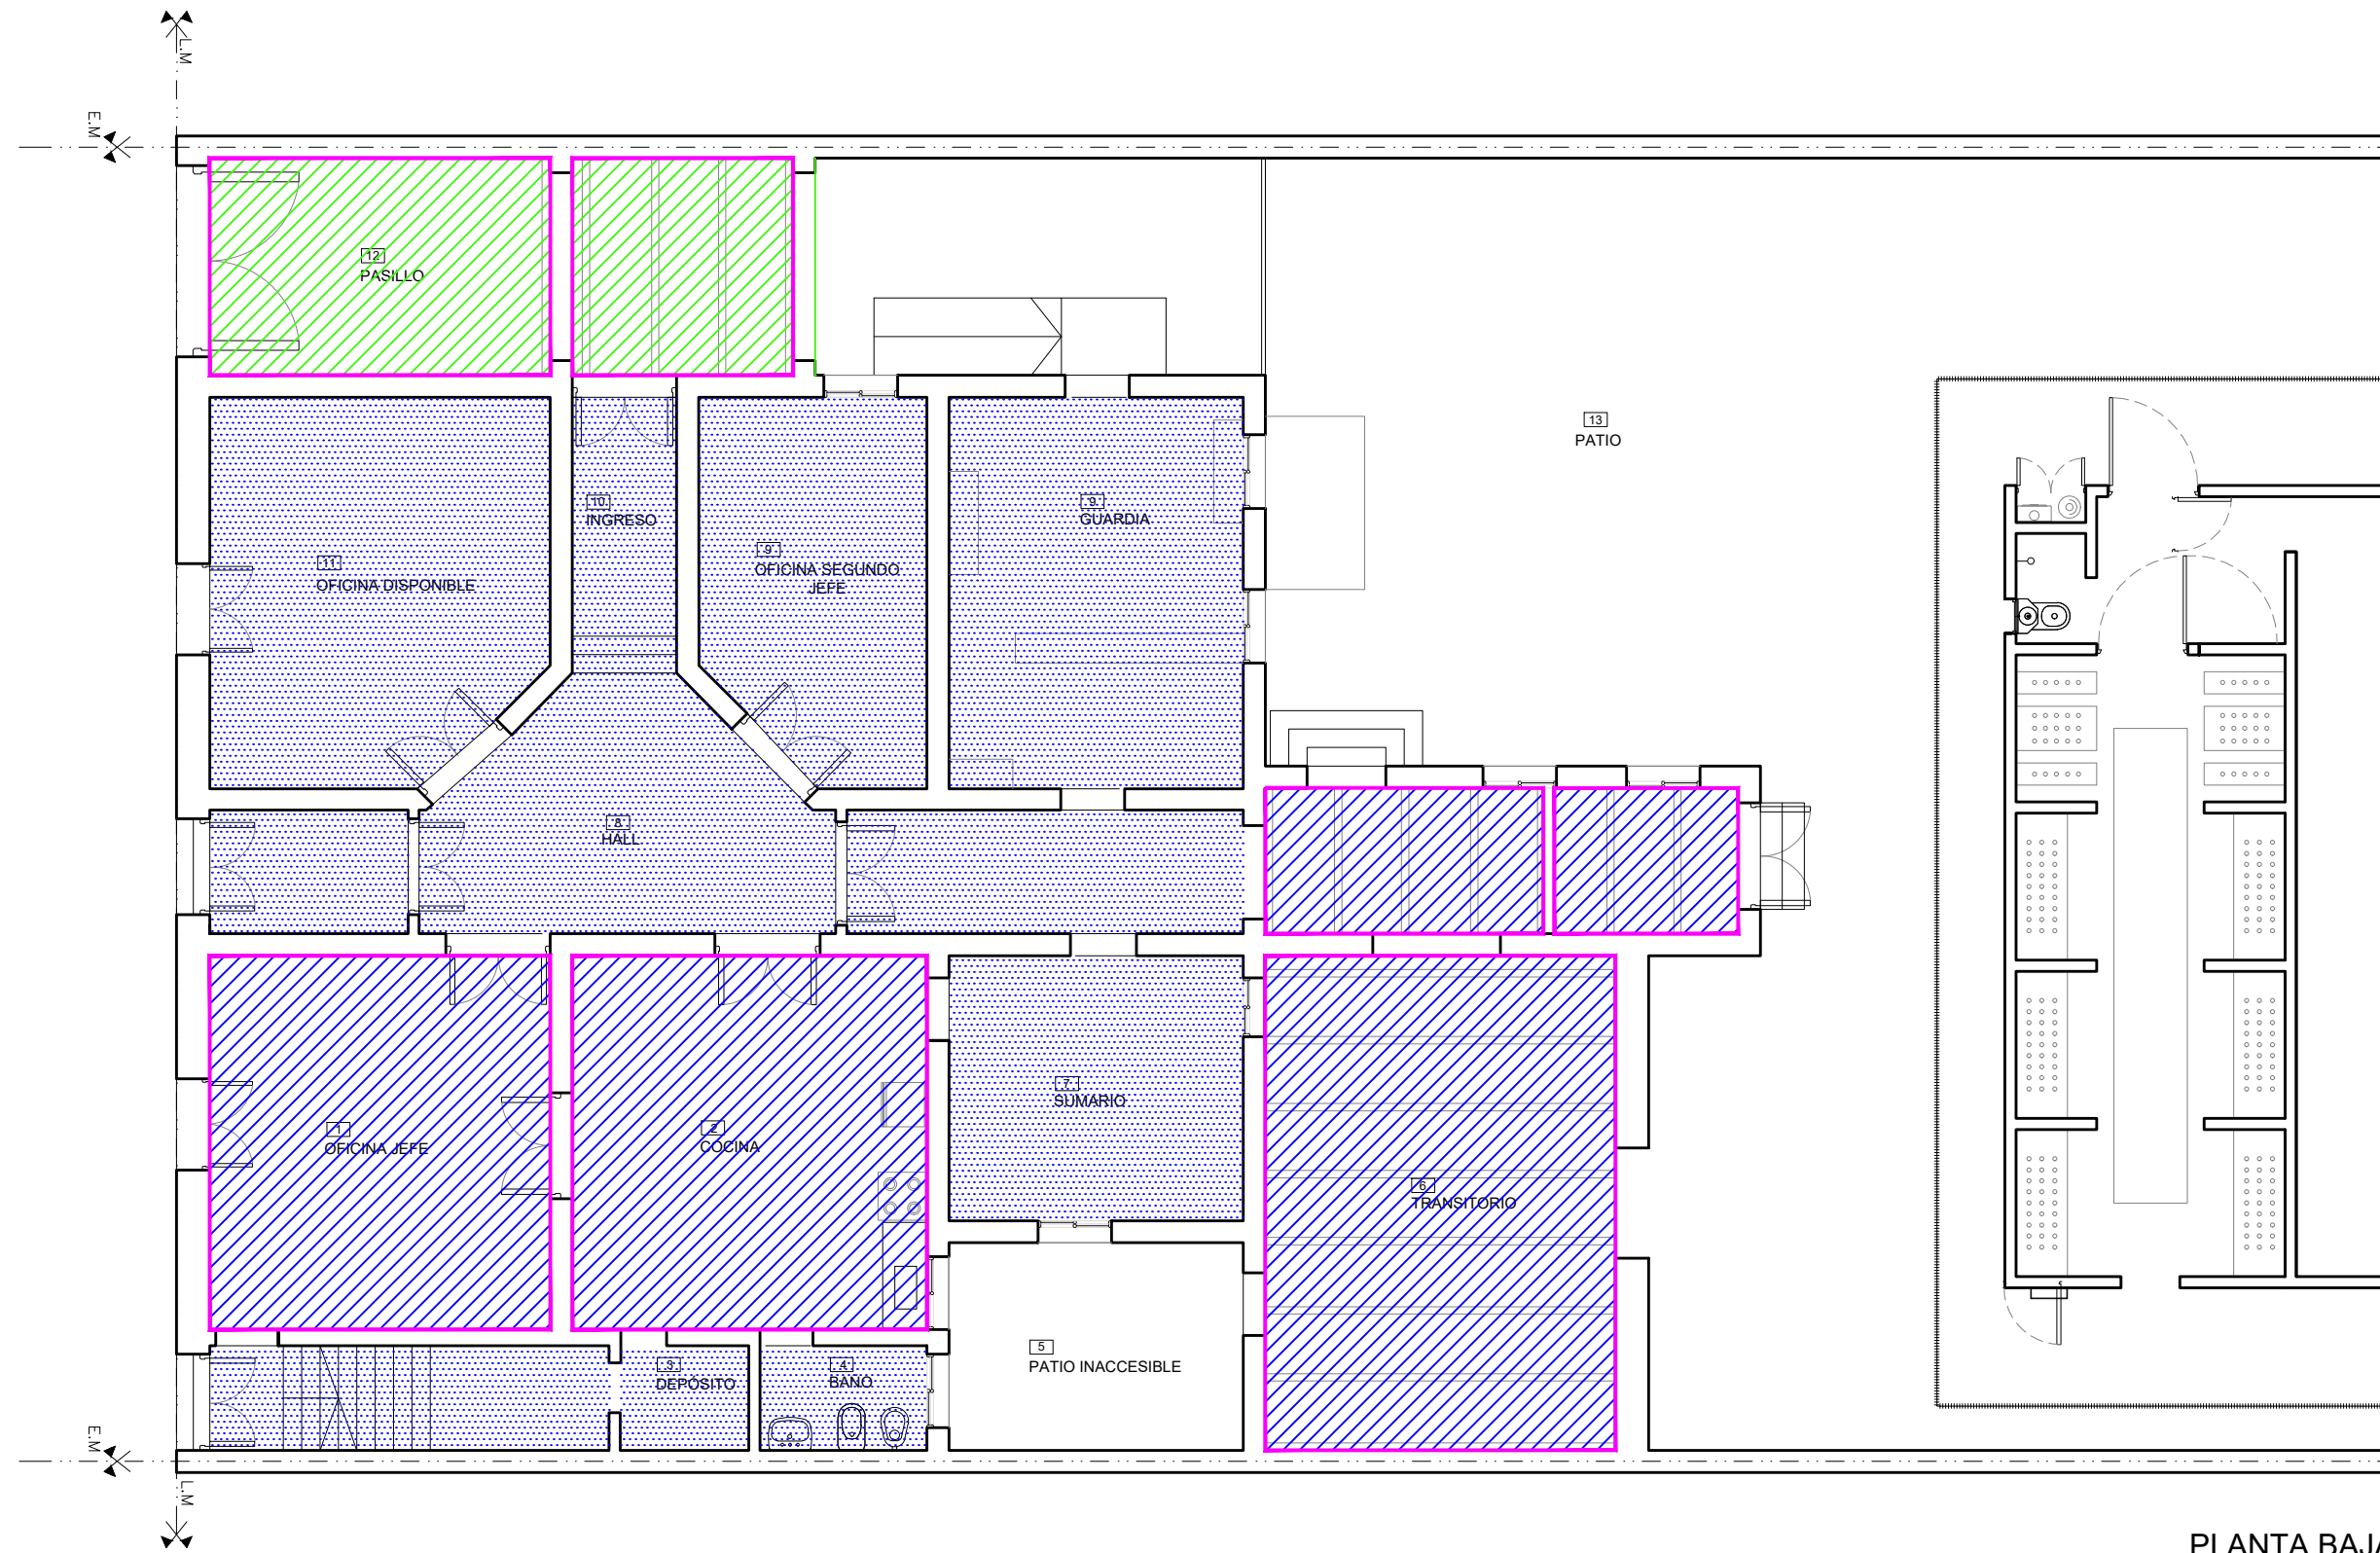
PLANTA BAJA  
ESC: 1:100

CIELORRASO DE YESO EXISTENTE REPARAR EN SECTORES DAÑADOS - RECONSTRUIR MOLDURAS EXISTENTES Y PINTAR
-

PLACA ROCA DE YESO A REPARAR
-

PLACA ROCA DE YESO
-

PLACA ROCA DE YESO Resistente a la Humedad
-

BUÑA PERIMETRAL
